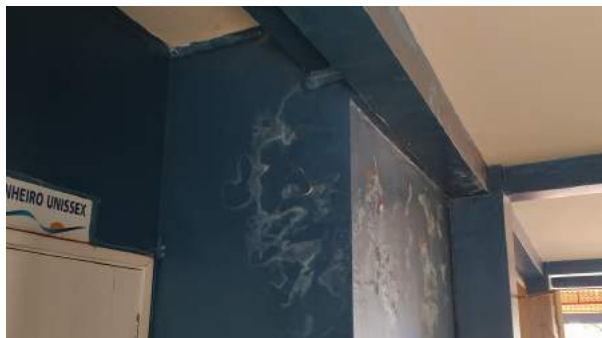
Foto 1: Coluna com infiltração.

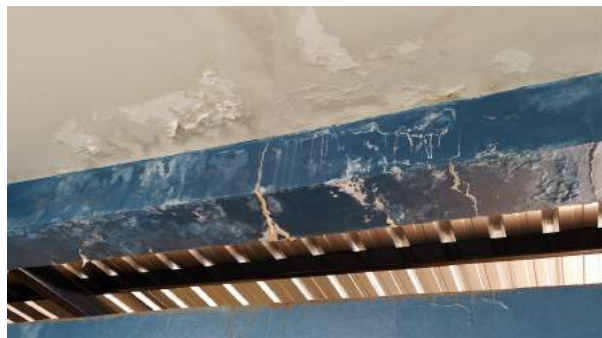
Foto 2: Teto com infiltração.

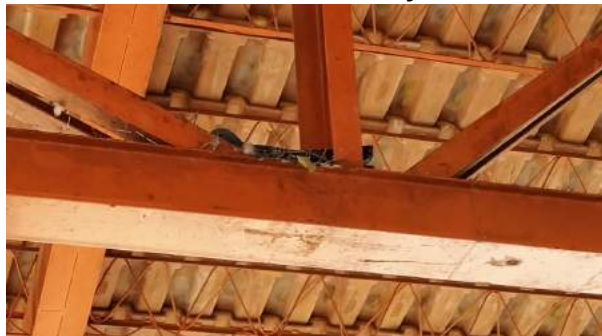
Foto 3: Infestação de pombos.

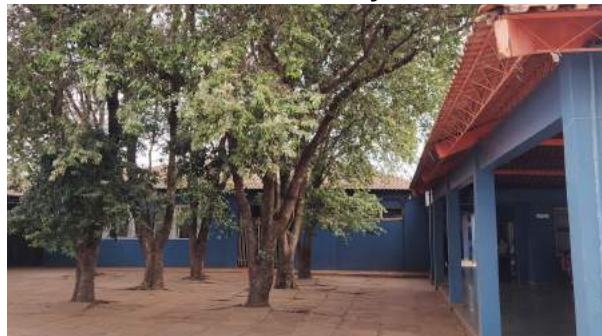
Foto 4: Árvores necessitando de poda.

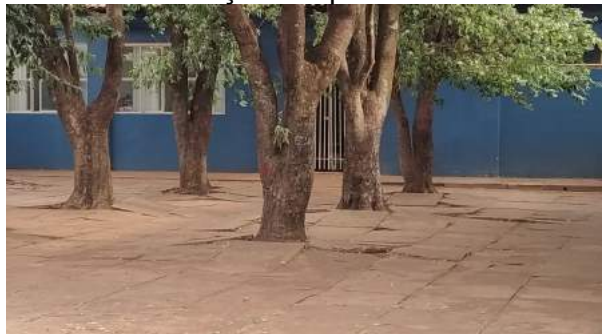
Foto 5: Raízes quebraram piso.

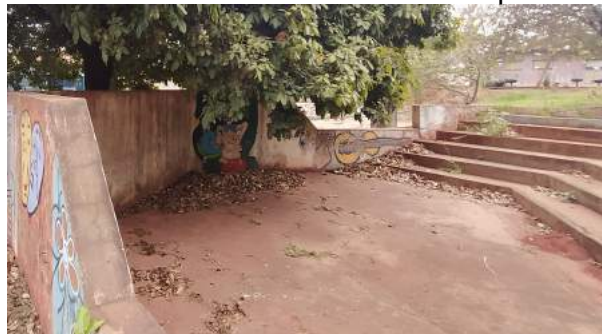
Foto 6: Anfiteatro necessita revitalização.

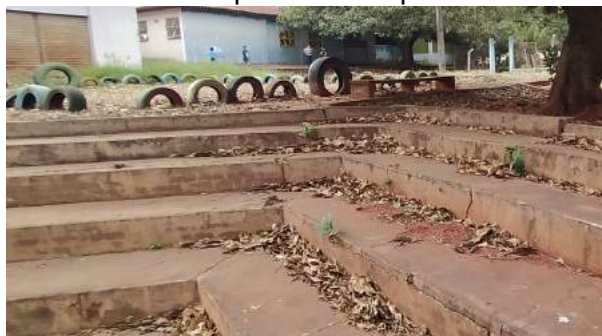
Foto 7: Escadaria Anfiteatro.

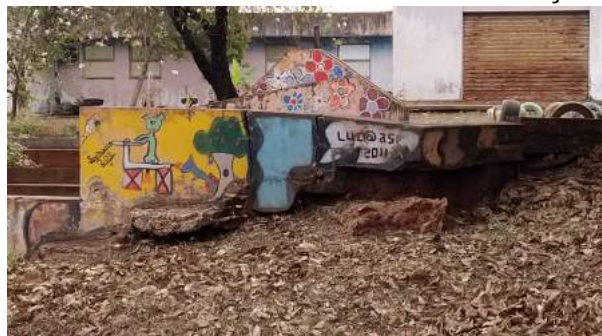
Foto 8: Estruturas danificadas.

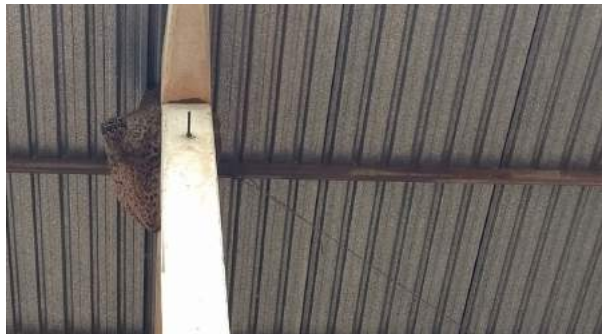
Foto 9: Cachopa de Abelhas arapuá.

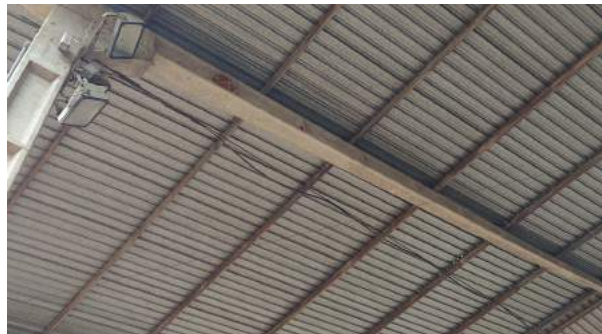
Foto 10: Estruturas sem tela permitem pombos no local.

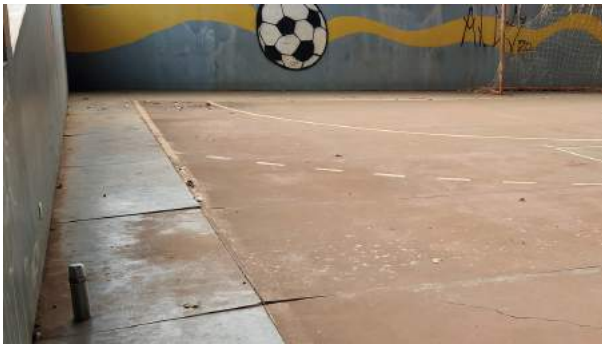
Foto 11: Dejetos de pombos na quadra.

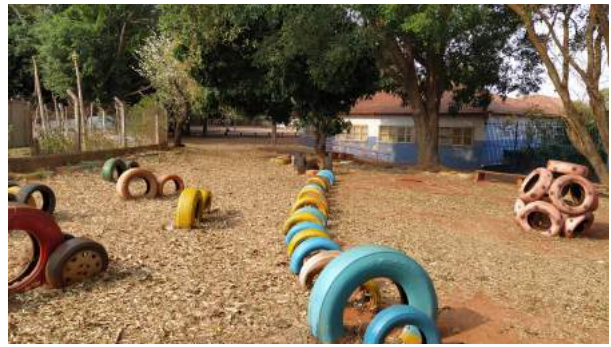
Foto 12: Parquinho infantil.

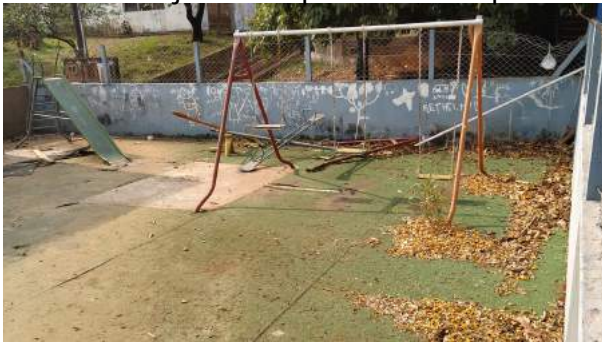
Foto 13: Parquinho necessita reparos.

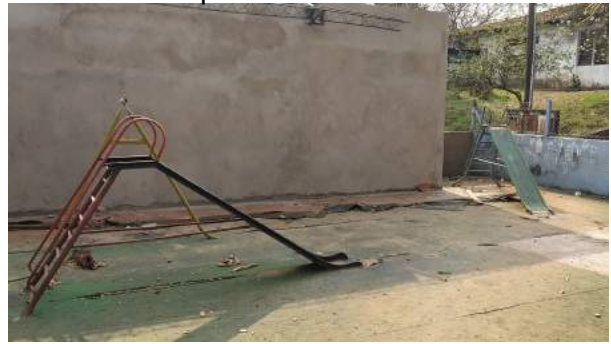
Foto 14: Parquinho necessita reparos.

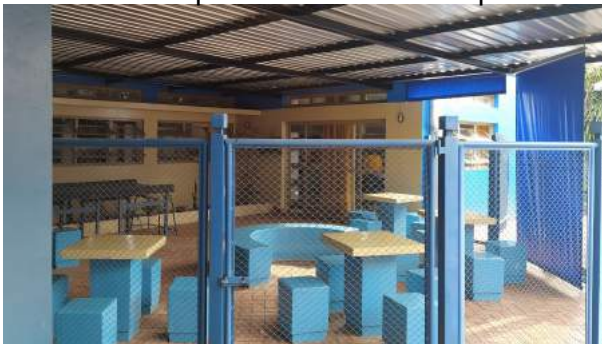
Foto 15: Espaço bem conservado.

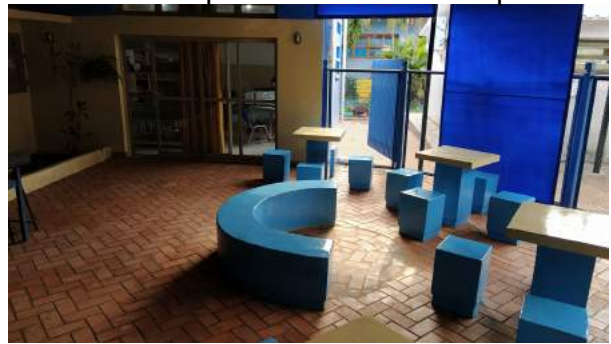
Foto 16: Cantinho da leitura.

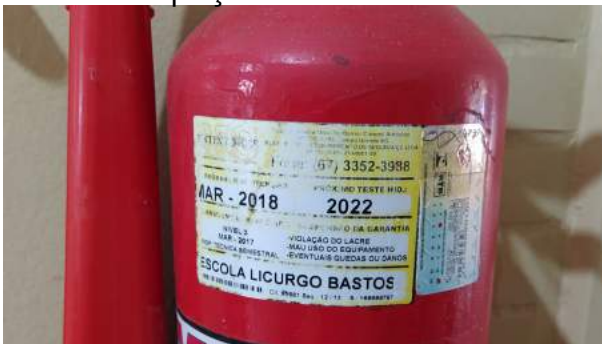
Foto 17: Extintores vencidos.

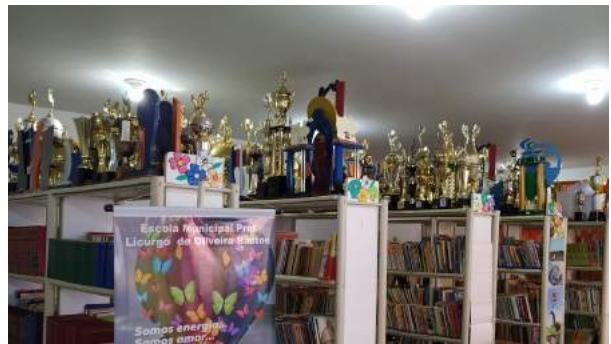
Foto 18: Biblioteca organizada.

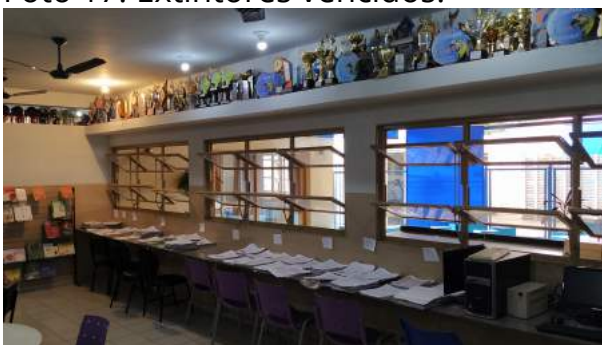
Foto 19: Biblioteca em ótimo estado.
