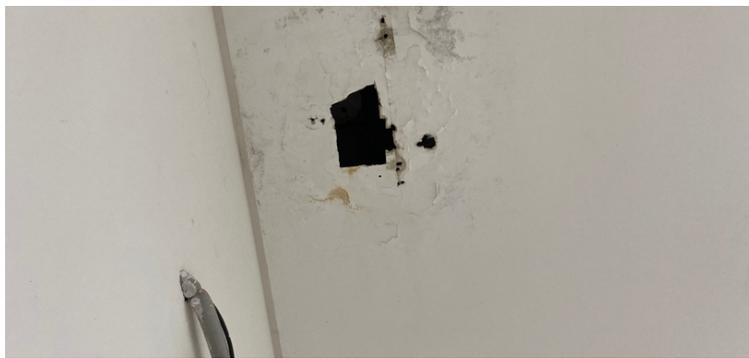
Foto 2 Teto de uma das salas deteriorado

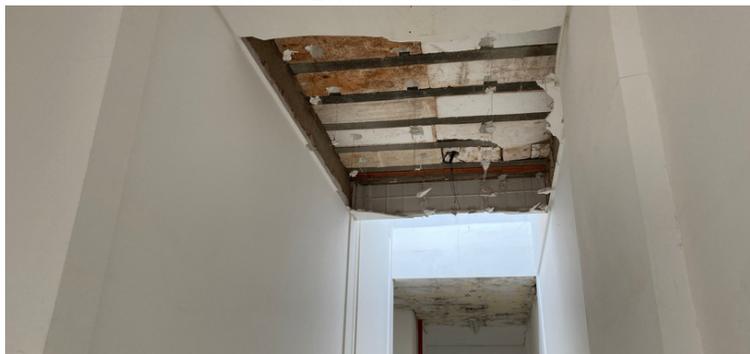
Foto 3 Teto do corredor danificado

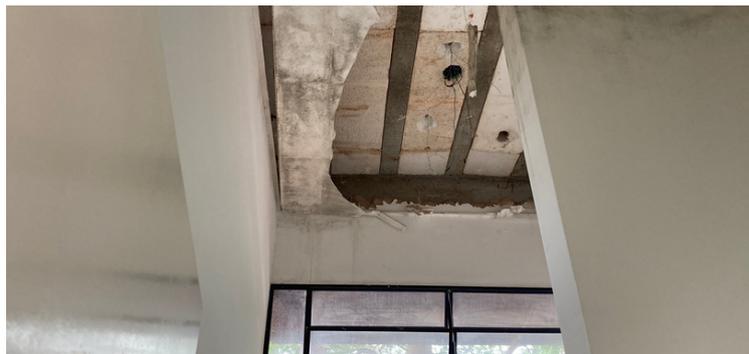
Foto 4 Teto decomposto devido à infiltração

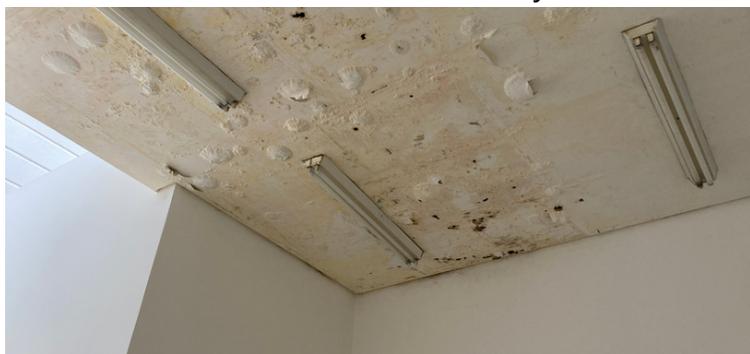
Foto 5 Infiltração no consultório ginecológico

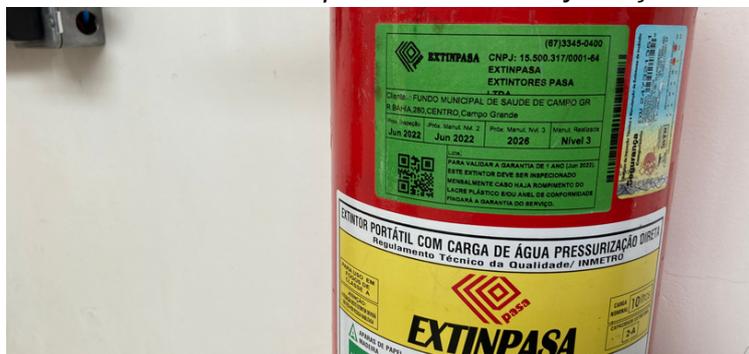
Foto 6 Extintores inspecionados

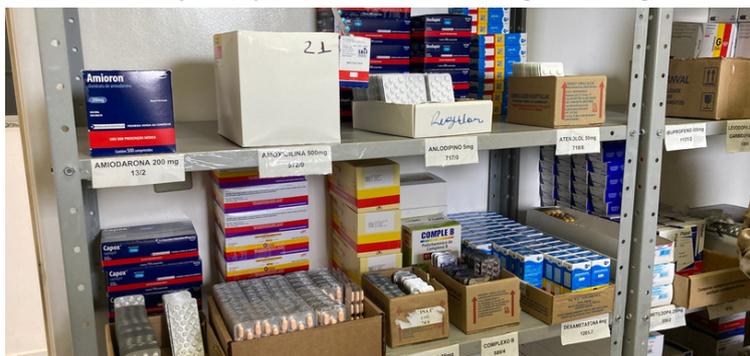
Foto 7 Farmácia estruturada e provida

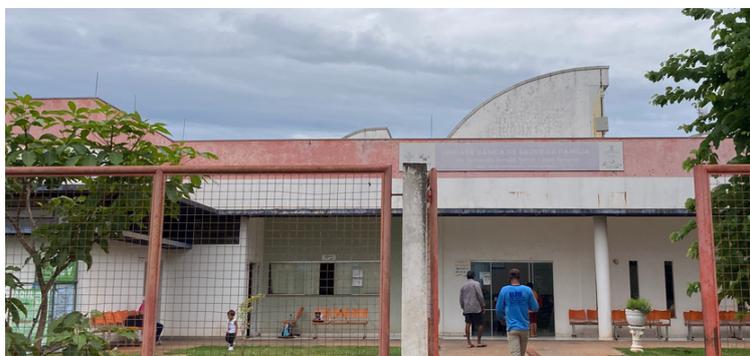
Foto 9 Fachada com a necessidade de toldo

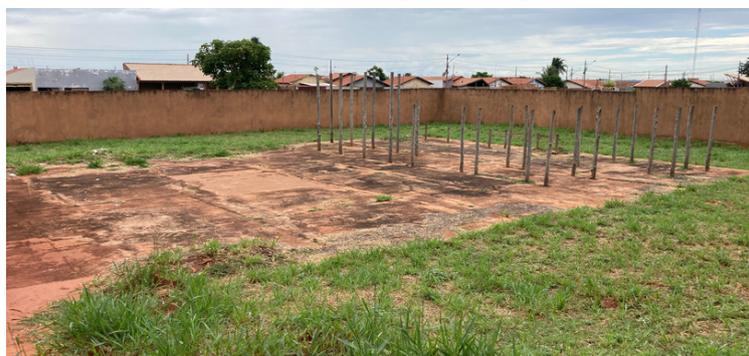
Foto 10 Área para futuras instalações
