Foto 1 Fachada do CEINF Maria Oliveira Lima.

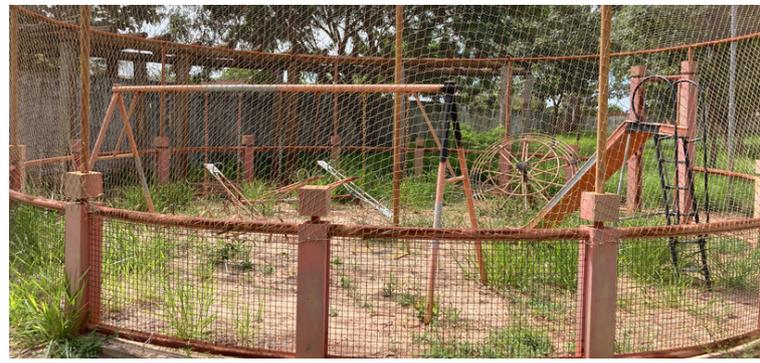
Foto 2 Parquinho da unidade escolar desativado aguardando manutenção.

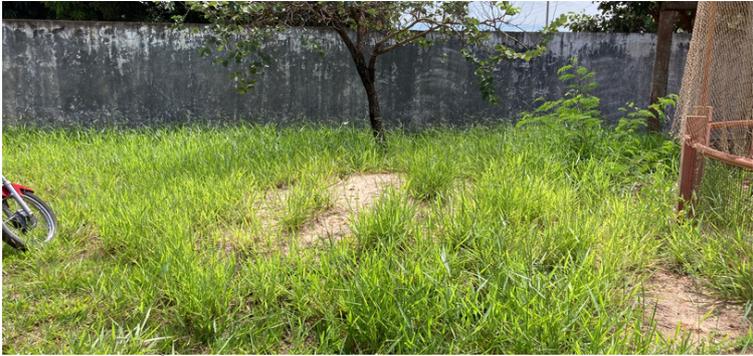
Foto 3 Área verde precisando de manutenção.

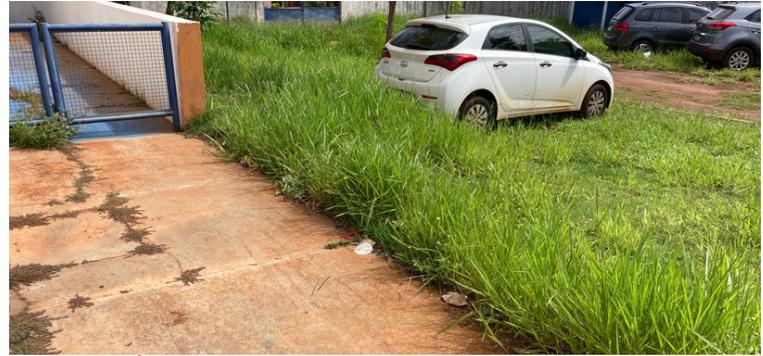
Foto 4 Área verde nos fundos da escola precisando de manutenção.

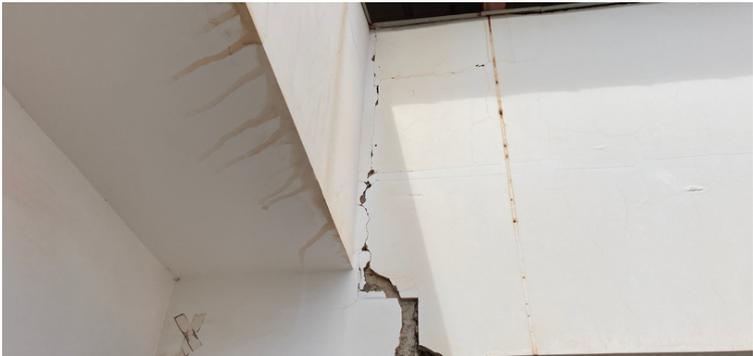
Foto 5 Rachadura na parede próximo ao refeitório que poderá causar infiltração.

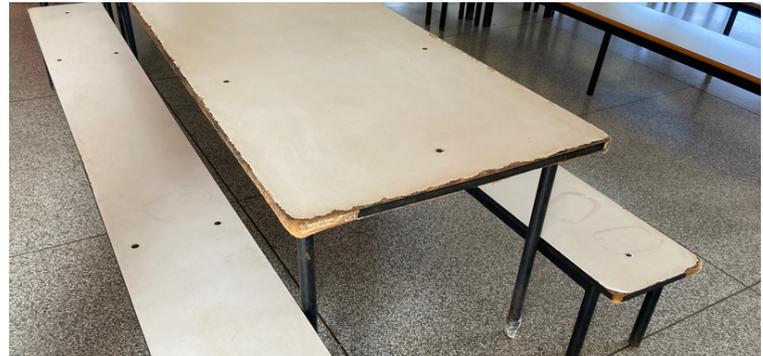
Foto 6 Mesas do refeitório precisando serem revitalizadas.

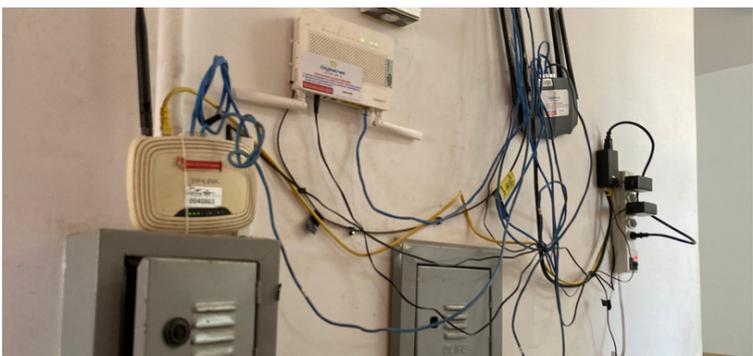
Foto 7 Cabos de rede expostos aguardando serviço para organização em caixas de rede.
