Foto 1 Fachada do CEINF Marta Guarani.

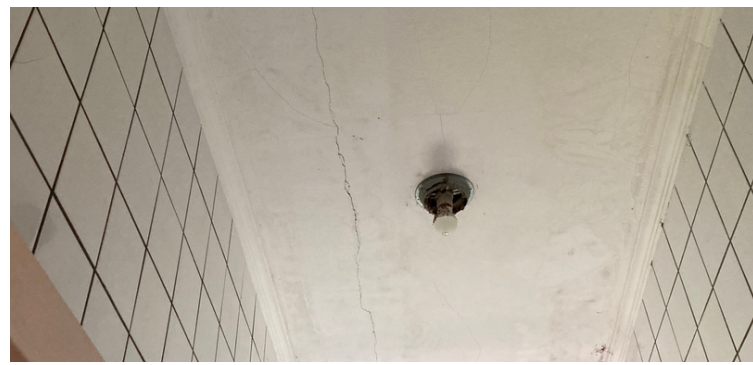
Foto 2 Rachadura no teto do corredor.

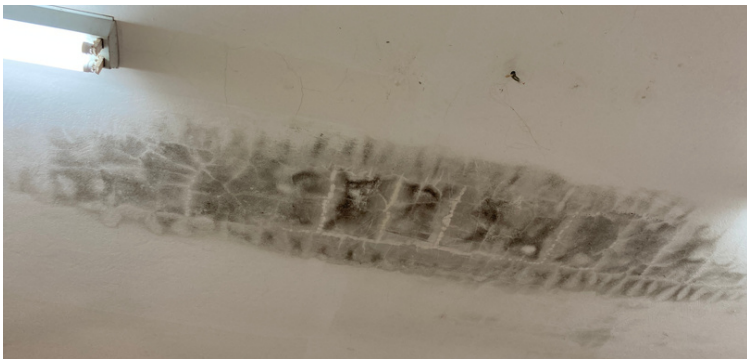
Foto 3 Infiltração e mofo no refeitório da escola.

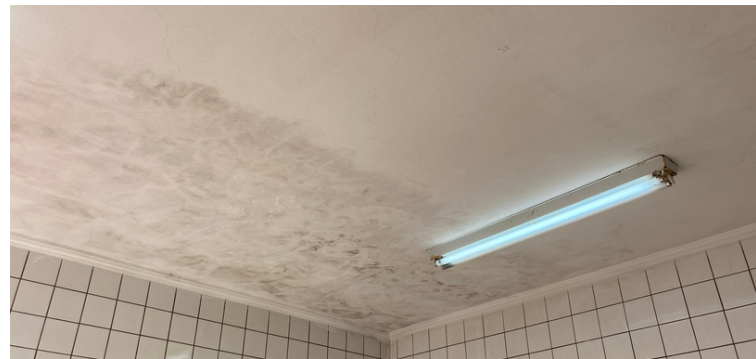
Foto 4 Infiltração no teto da sala de aula.

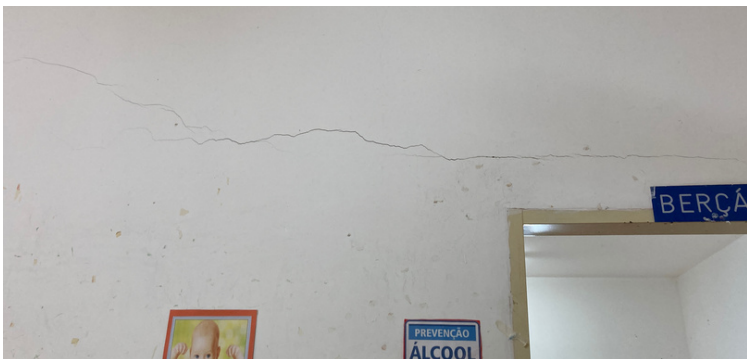
Foto 5 Rachadura na parede próximo a porta do berçário.

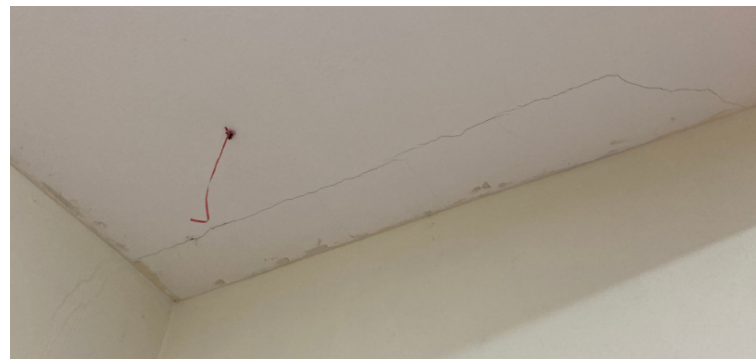
Foto 6 Rachadura no teto do berçário.

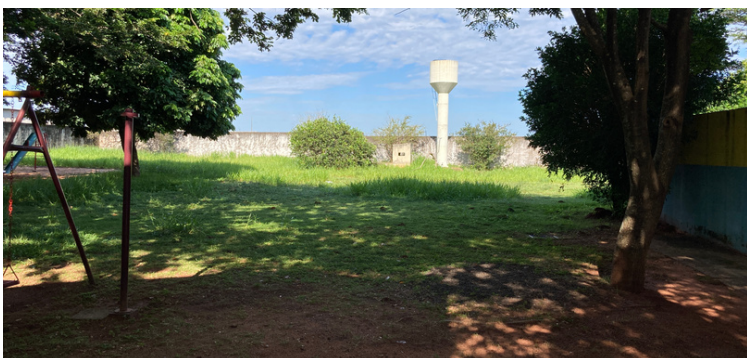
Foto 7 Área verde necessitando de manutenção.
