Foto 1 - Fachada do Ceinf Novos Estados

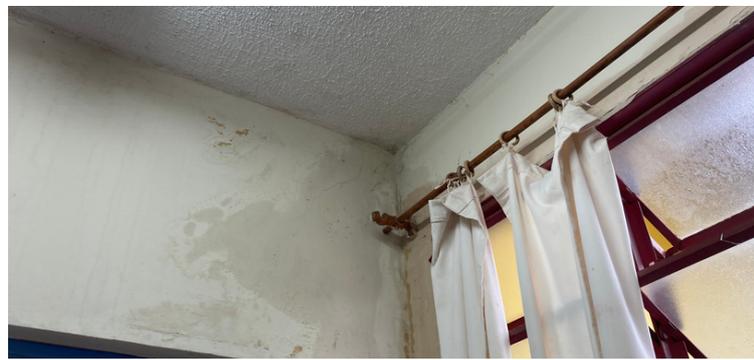
Foto 2 - Processo de infiltração em locais pontuais da unidade

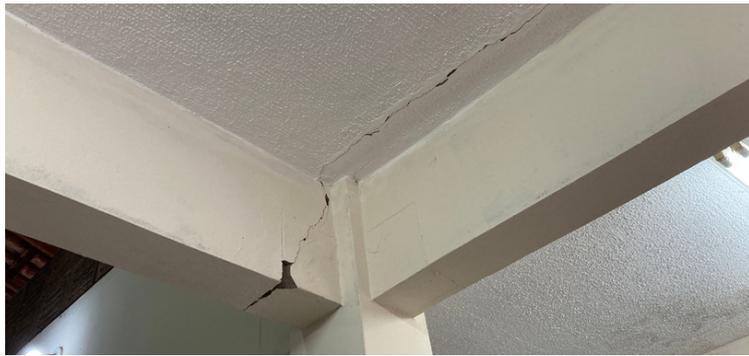
Foto 3 - Estrutura constante de rachaduras

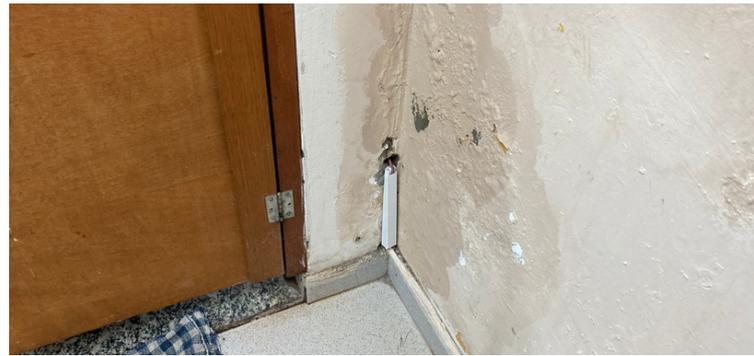
Foto 4 - Infiltração comprometendo a rede elétrica

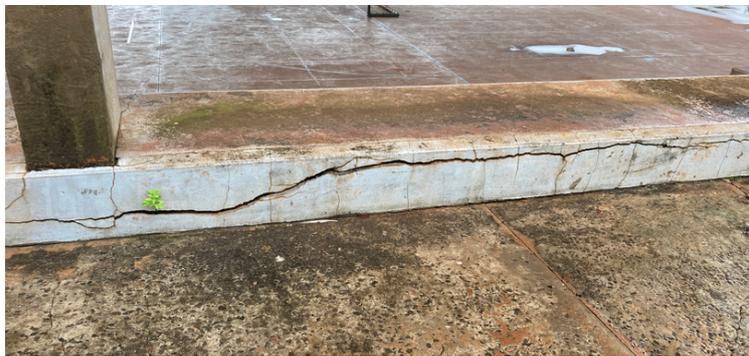
Foto 5 - Falha considerável na estrutura da quadra

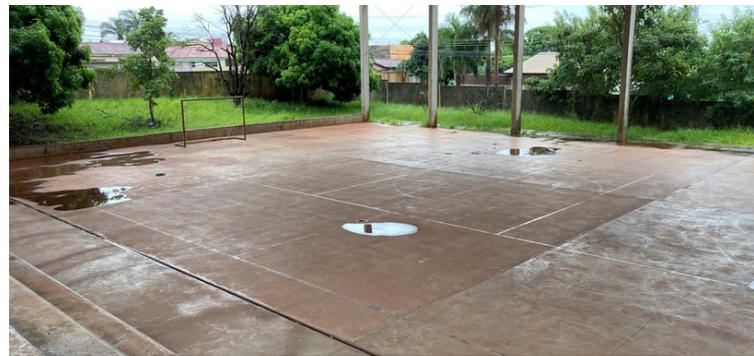
Foto 6 - Quadra esportiva necessitando de revitalização

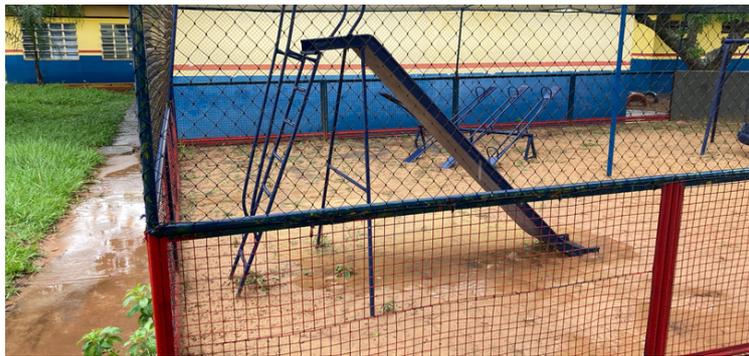
Foto 7 - Parquinho do ceinf carece de cobertura

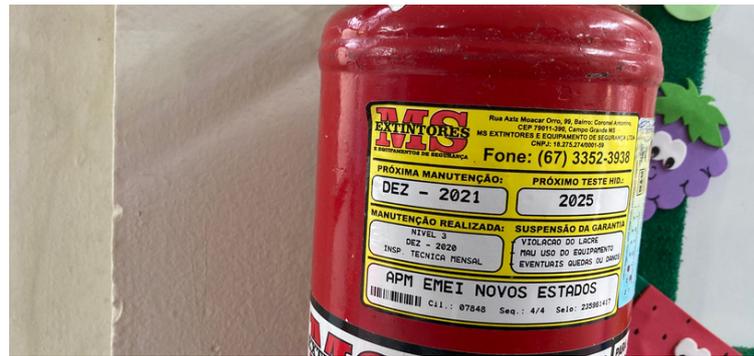
Foto 8 - Extintores com a data de validade vencida

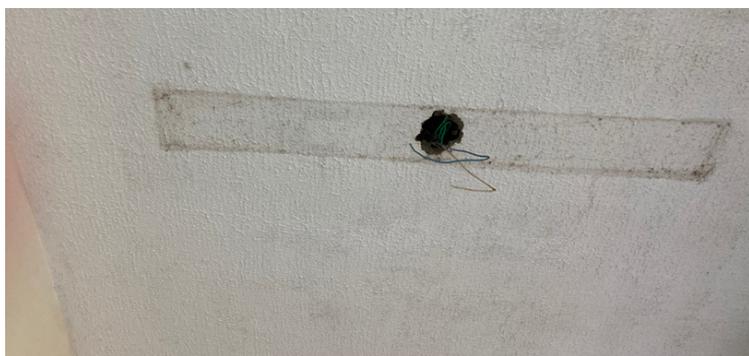
Foto 9 - Ausência de luminárias deixando a fiação exposta

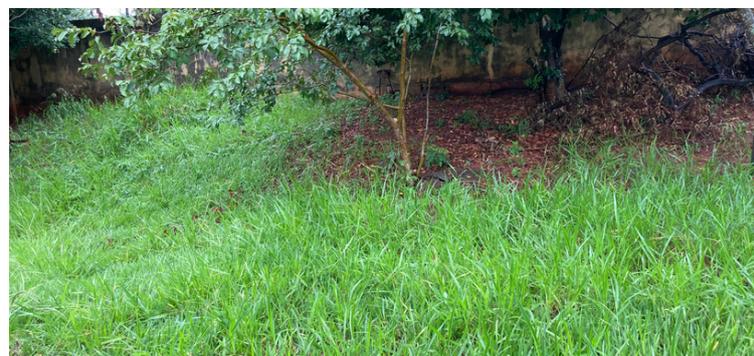
Foto 10 - Área verde da unidade requer manutenção
