Foto 1- Fachada do CRAS Hércules Mandetta

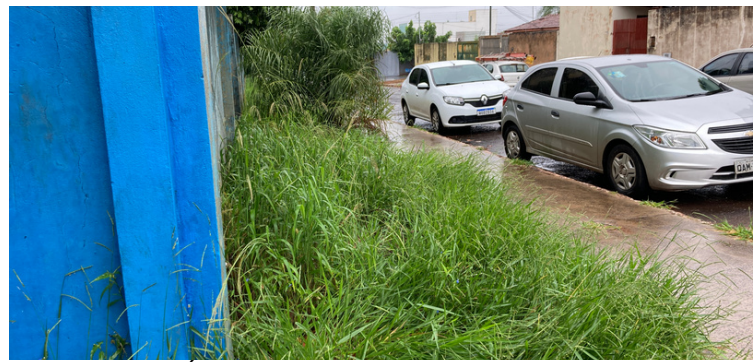
Foto 2 - Área externa da unidade com a grama alta

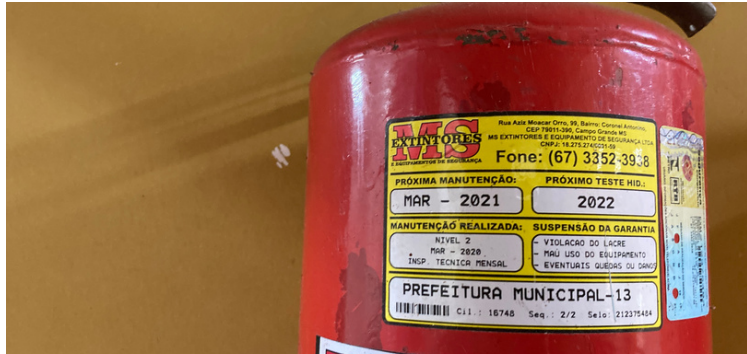
Foto 3 -Extintores com a data de validade expirada

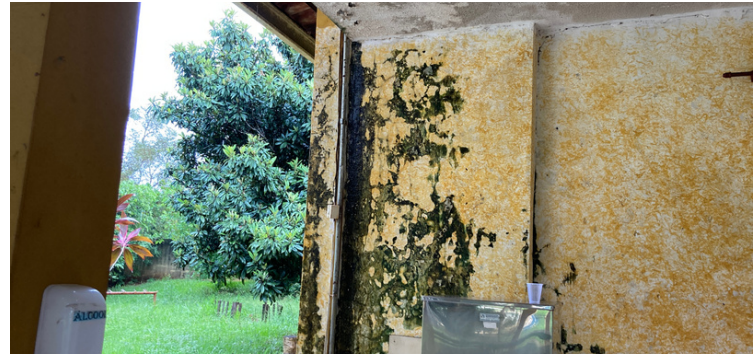
Foto 4 - Mofo alastrado na maioria das dependências do CRAS

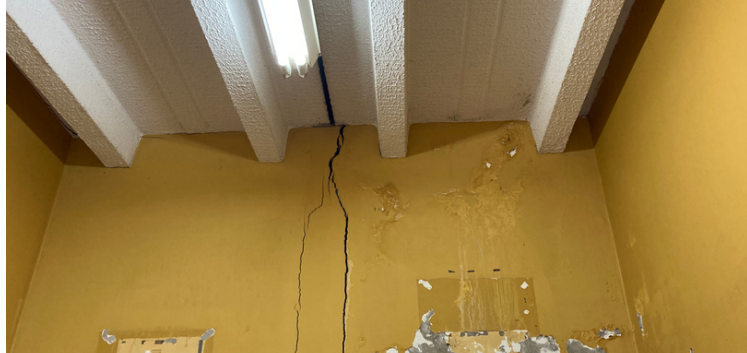
Foto 5 - Rachaduras comprometendo a estrutura do prédio

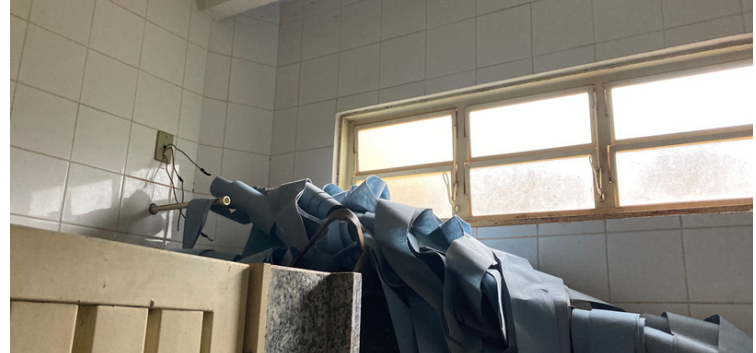
Foto 6 - Banheiro desativado usado como depósito

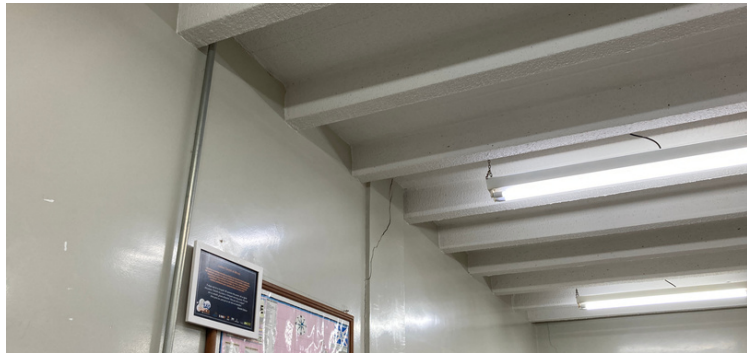
Foto 7 - Fissuras nas paredes do CRAS

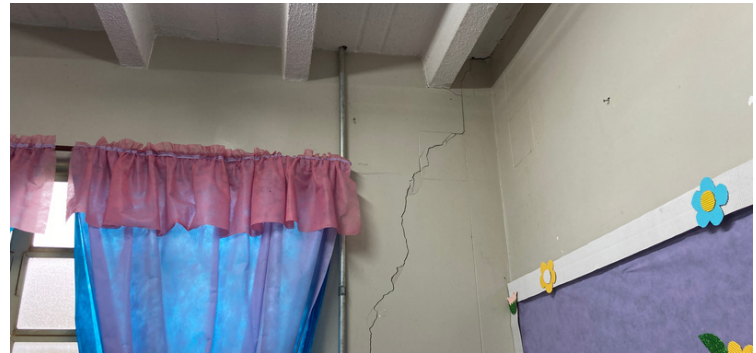
Foto 8 - Salas de atendimento acometidas por rachaduras

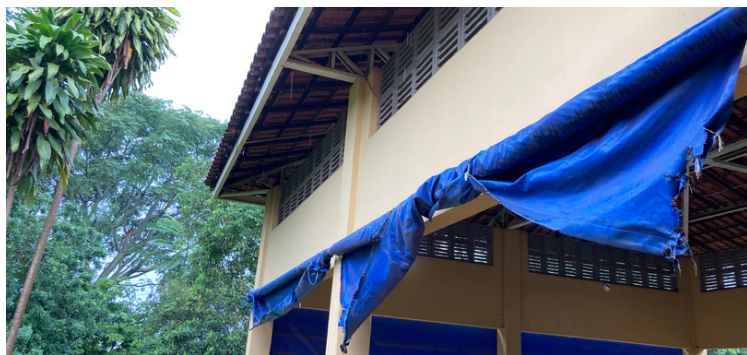
Foto 9 - Toldo deteriorado

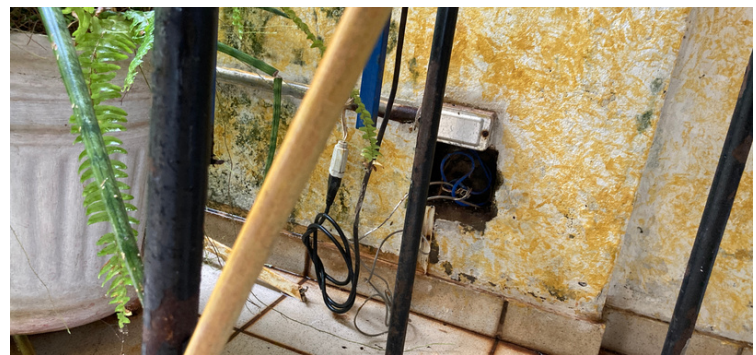
Foto 10 - Rede elétrica com a fiação exposta
