Foto 1 - Fachada do CRAS Professora Adevaír Costa Lolli Guetti

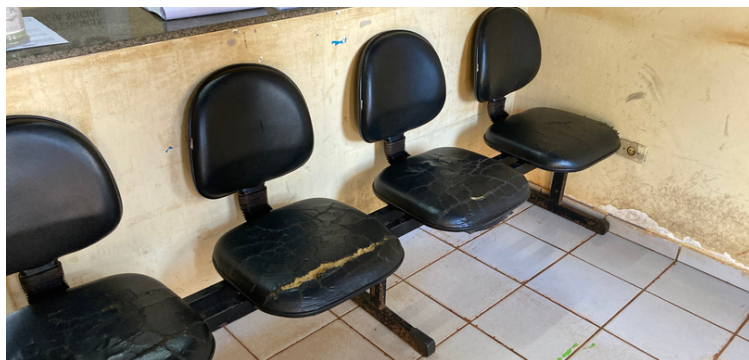
Foto 2 - Móveis da unidade avariados e insuficientes

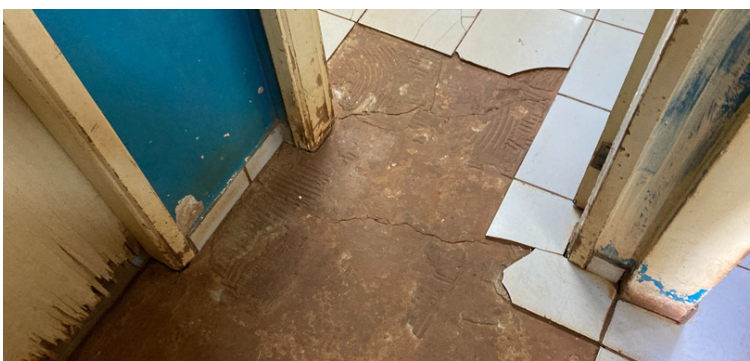
Foto 3 - Pisos quebrados e portas danificadas no setor de cadastro dos usuários

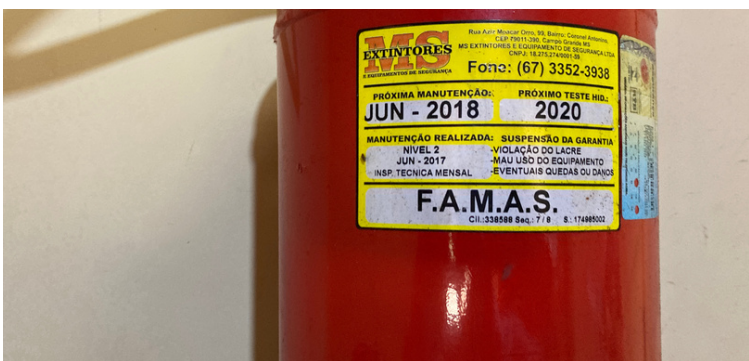
Foto 4 - Extintores com as datas de validade expiradas

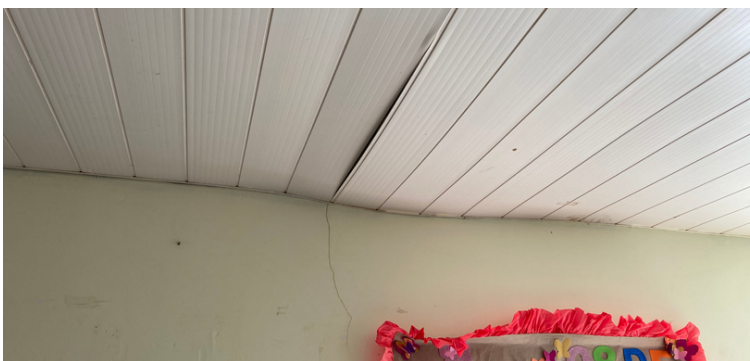
Foto 5 - Forro empenado na recepção da unidade

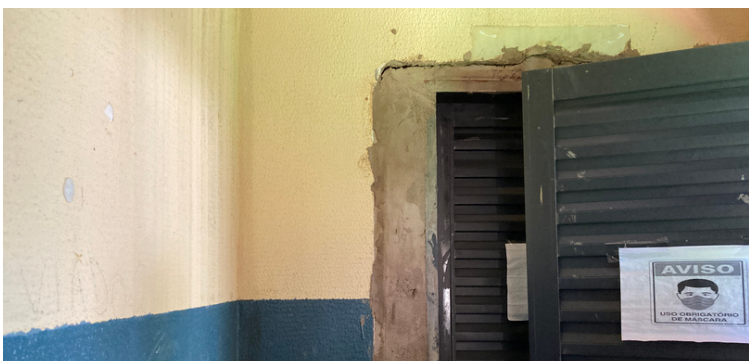
Foto 6 - Rachaduras indicativas da malfeita instalação das portas

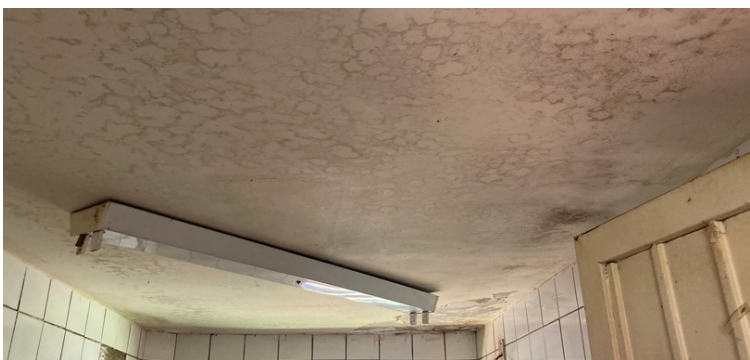
Foto 7 - Banheiros isentos das devidas condições de utilização

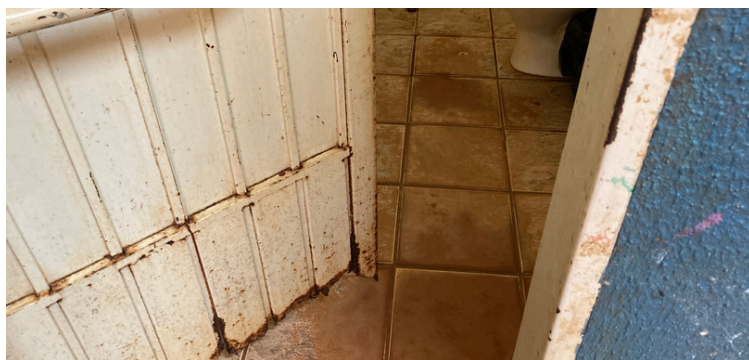
Foto 8 - Portas corroídas devido à ferrugem
