Foto 1 - Fachada da Unidade Básica de Saúde Familiar Dr. Elias Nasser Neto - José Abrão

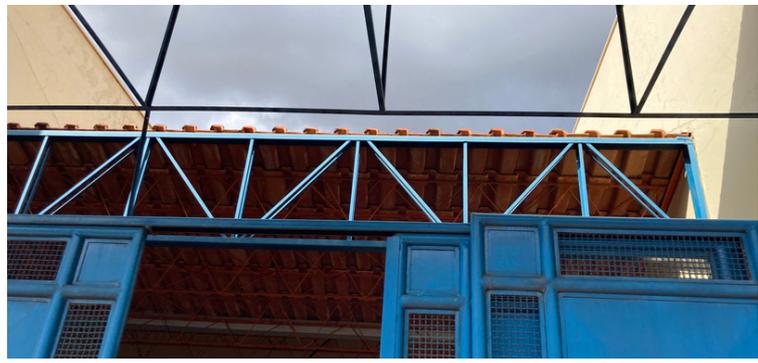
Foto 2 - Estrutura frontal sem a devida proteção, comprometendo à segurança da unidade

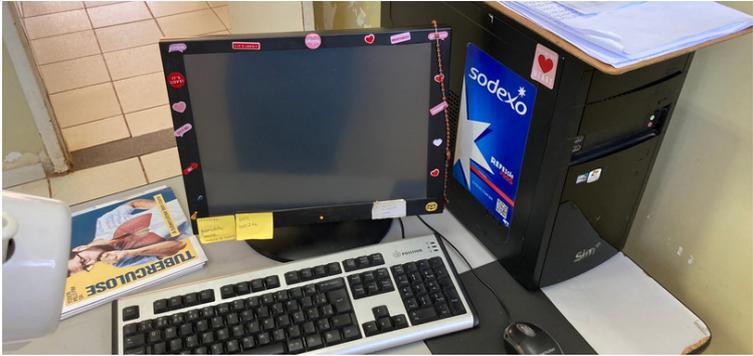
Foto 3 - Computadores obsoletos

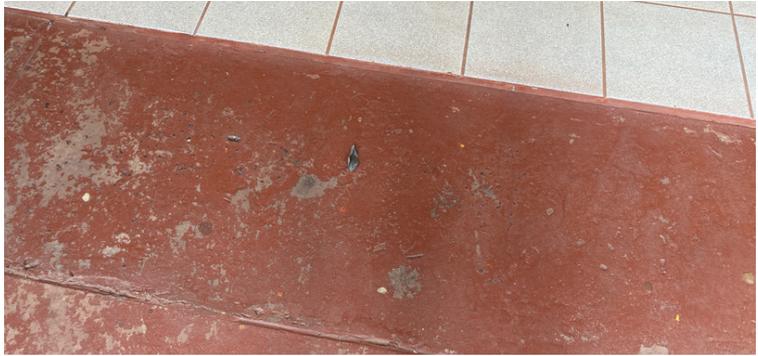
Foto 4 - Entrada da repartição com degrau não sinalizado, incorrendo em acidentes

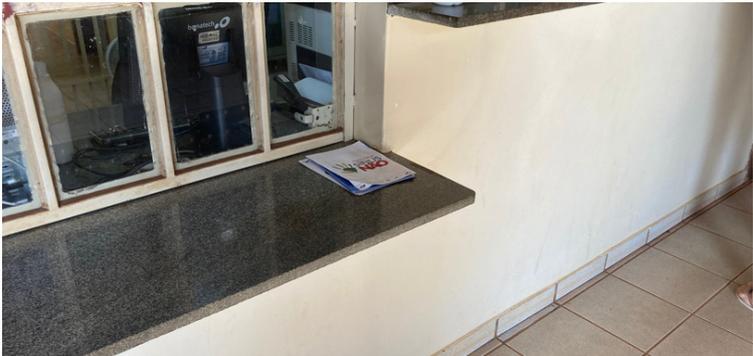
Foto 5 Balcão para atendimento necessitando de proteção nas bordas

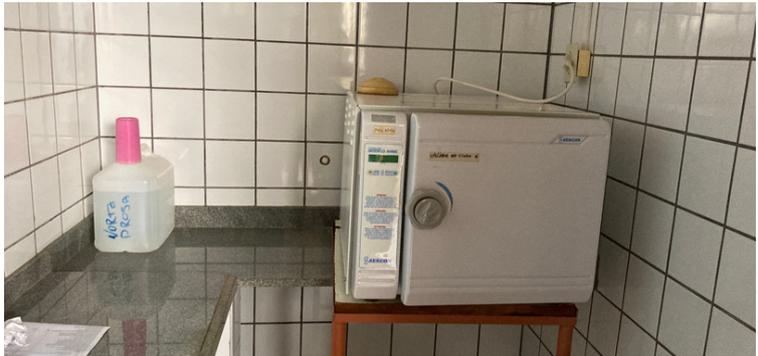
Foto 6 Autoclave estragada, prejudicando à demanda no atendimento

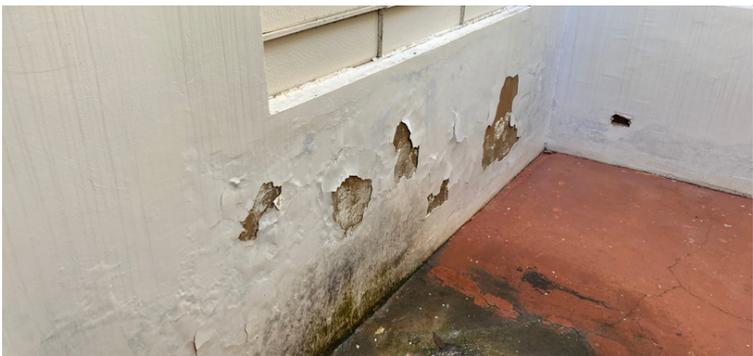
Foto 7 Paredes e pisos com infiltrações

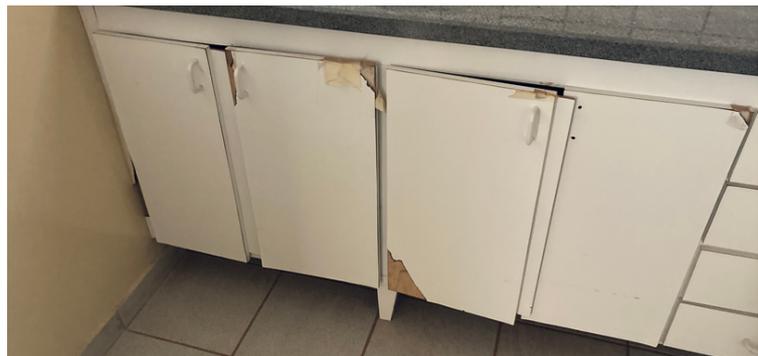
Foto 8 Móveis deteriorados

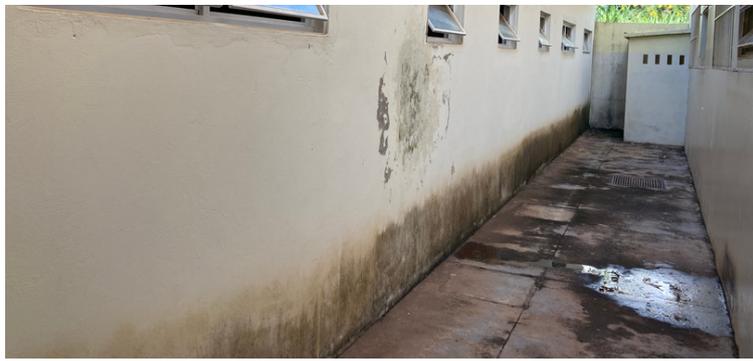
Foto 9 Corredor externo da unidade repleto de infiltração e mofo

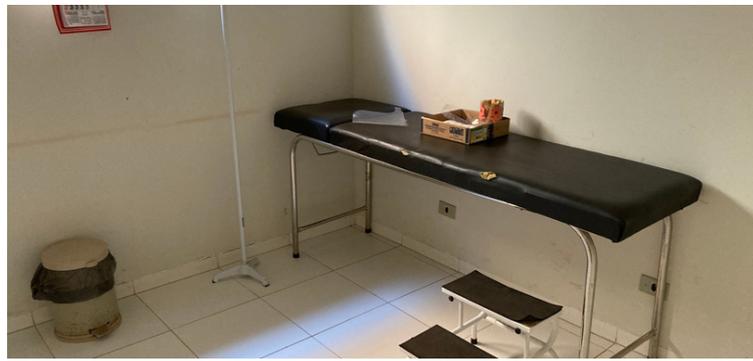
Foto 10 Necessidade da aquisição de novas macas

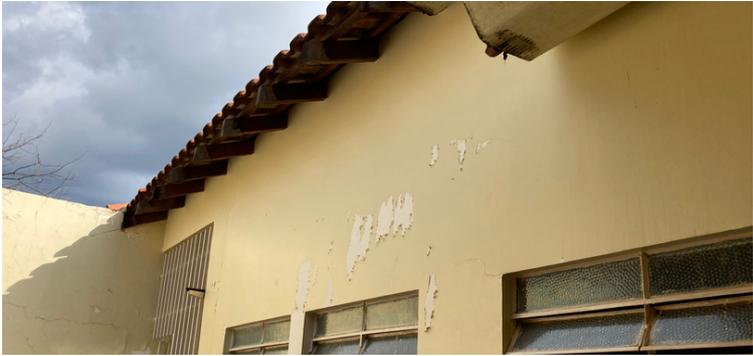
Foto 11 Ausência de algumas telhas no telhado da unidade

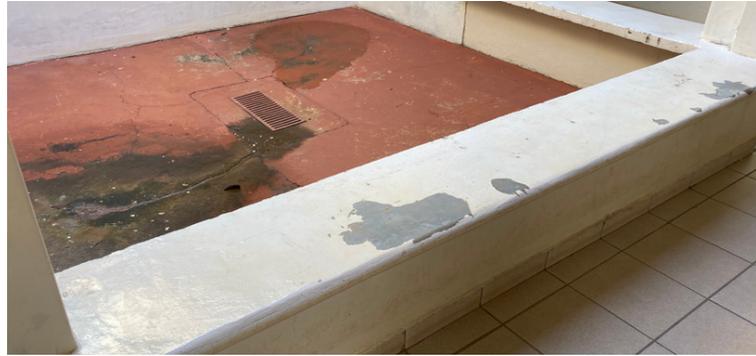
Foto 12 Piso externo sem a devida drenagem
