Foto 1 - Fachada do Ceinf Prof.ª Elza Francisca de Souza Maciel

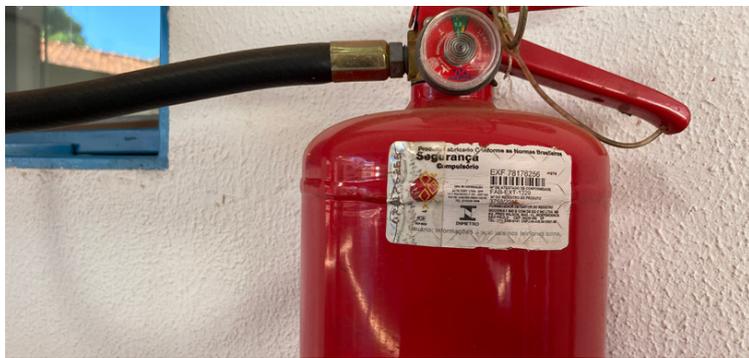
Foto 2 - Extintores sem a devida informação de inspeção

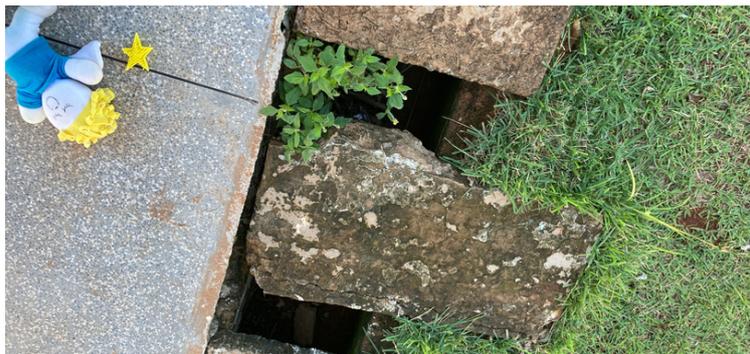
Foto 3 - Tampas dos ralos de águas pluviais

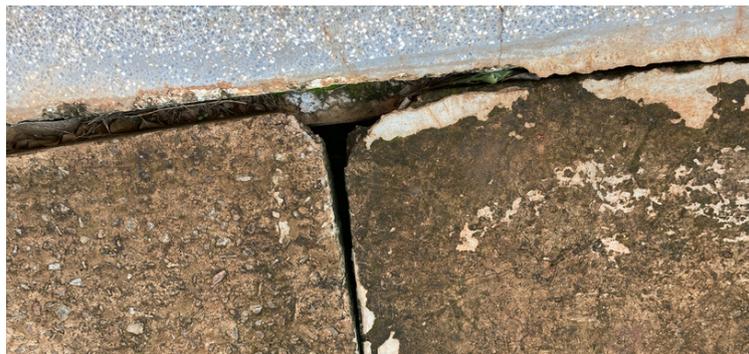
Foto 4 - Pisos da calçada quebrados

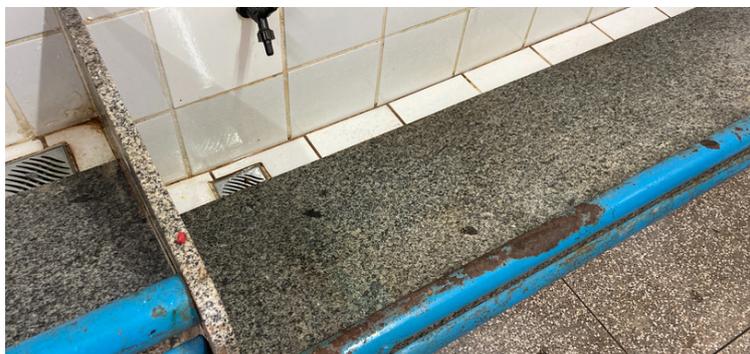
Foto 5 - Pinturas precisando de revitalização

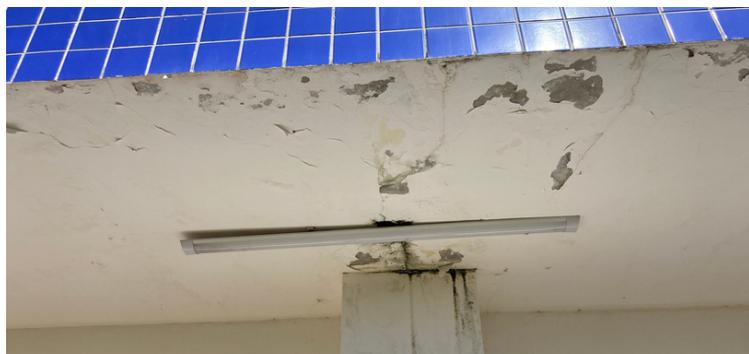
Foto 6 - Focos de infiltração em locais pontuais

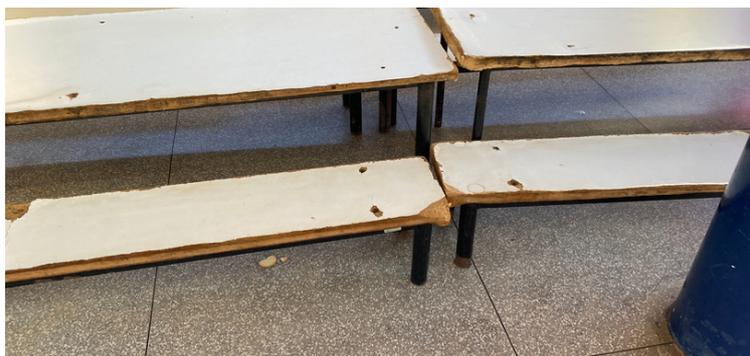
Foto 7 - Mobiliários do refeitório avariados

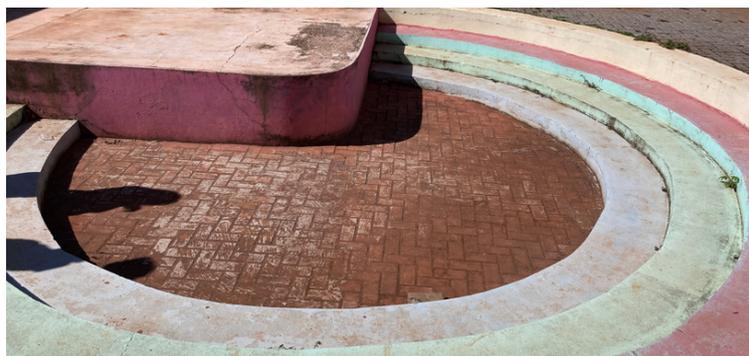
Foto 8 - Teatrinho externo da escola com alagamentos

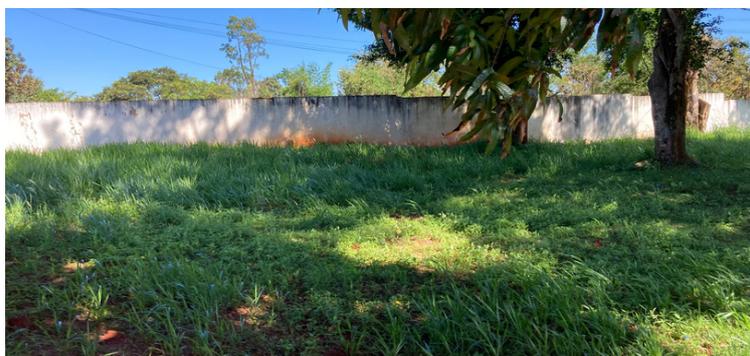
Foto 9 - Necessária manutenção da área verde da escola

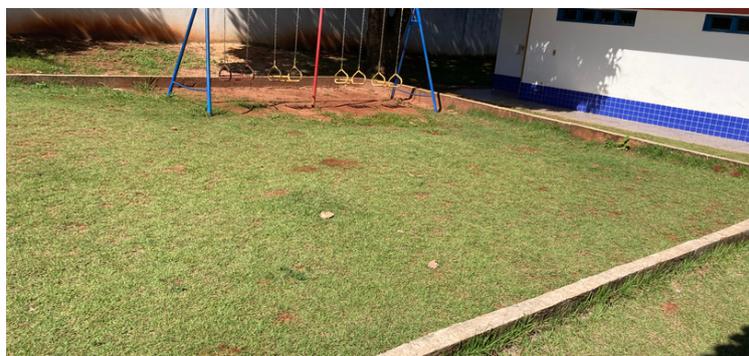
Foto 10 - Parquinho infantil ausente de areia
