Foto 1- Fachada do EMEI Cordeirinho de Jesus

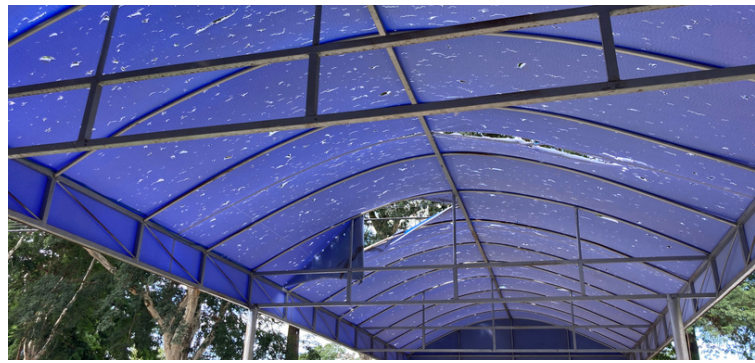
Foto 2 - Toldo instalado na entrada da unidade, encontra-se avariado

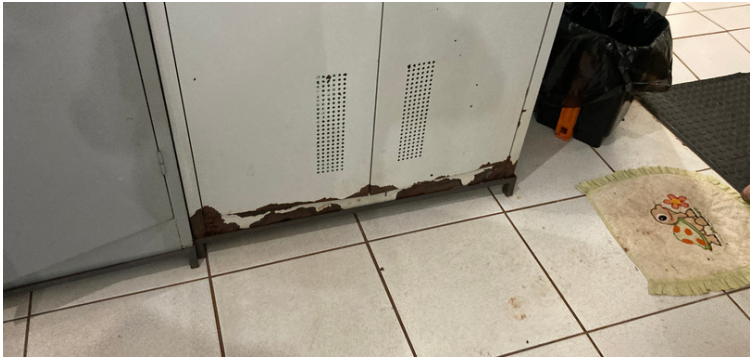
Foto 3 - Armários da unidade enferrujados

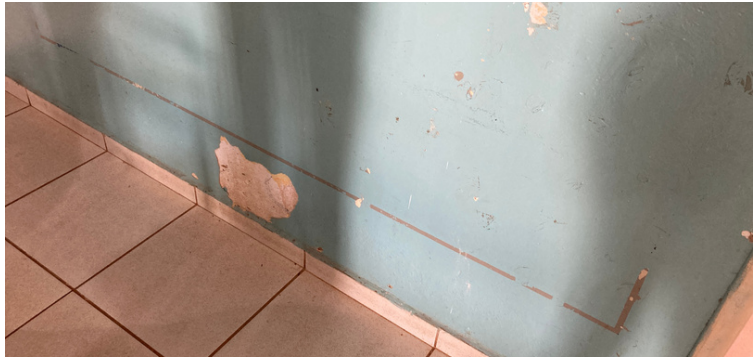
Foto 4 - Pintura da escola necessitando revitalização

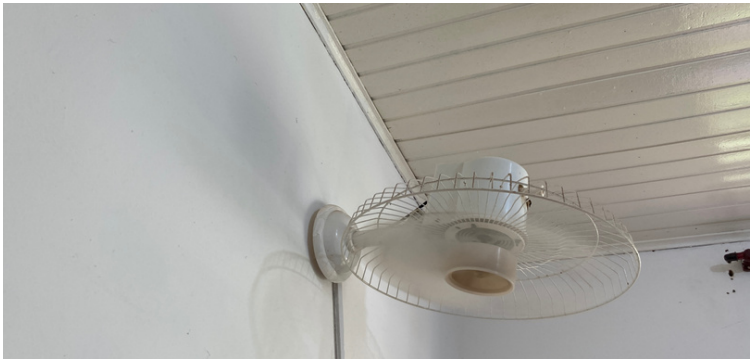
Foto 5 - Ventiladores sem a devida proteção, incorrendo em acidentes

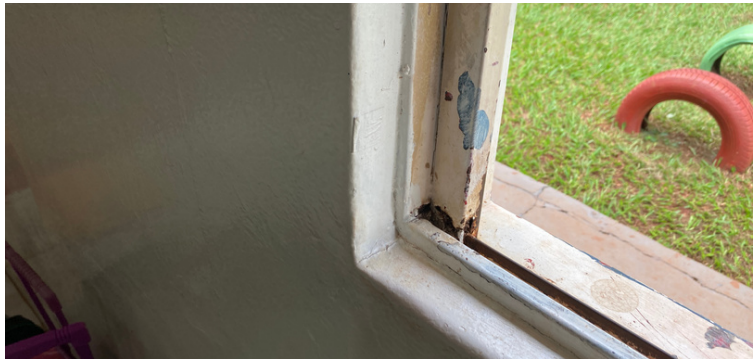
Foto 6 - Ferrugem se alastrando nas janelas

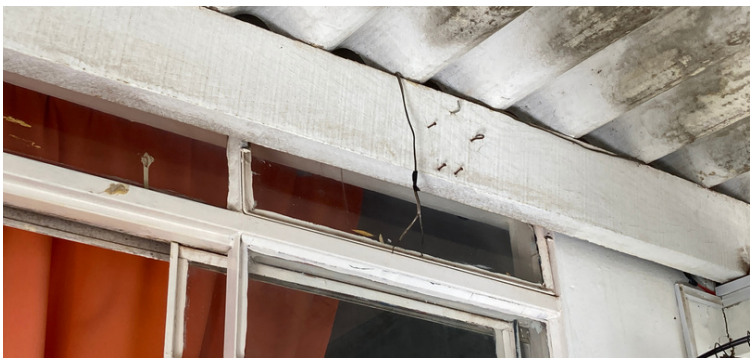
Foto 7 - Aparecimento de mofo no teto da instituição

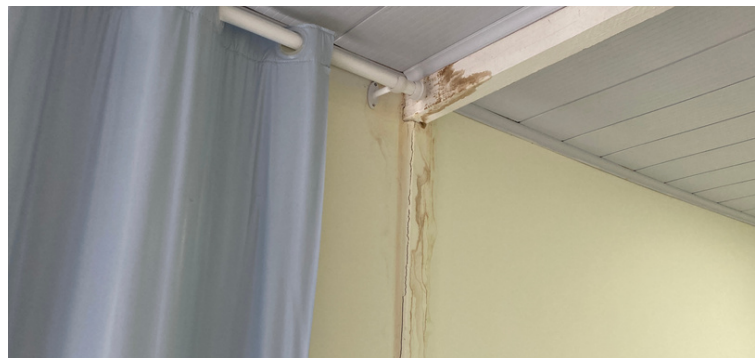
Foto 8 - Infiltrações em locais pontuais da escola
