Foto 1 Fachada da Escola Municipal Consulesa Margarida Maksoud Trad.

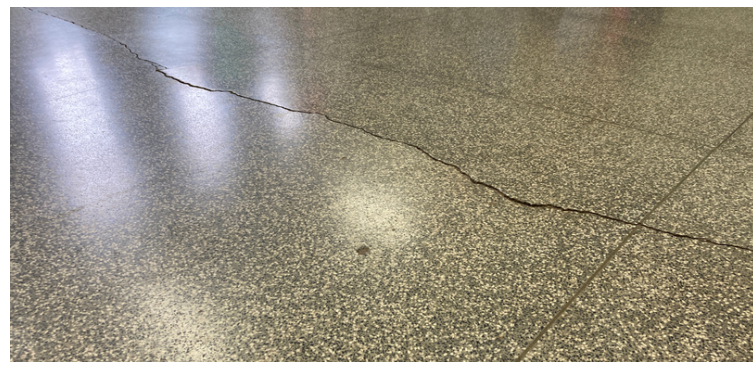
Foto 2 Piso da sala 24 com rachadura.

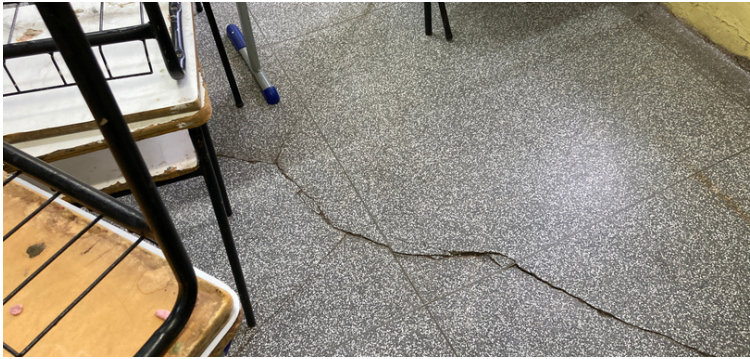
Foto 3 Piso da sala 24 cedeu e causou rachaduras.

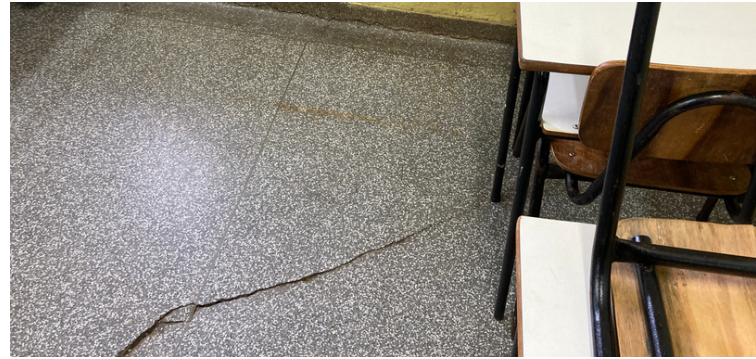
Foto 4 Sala de aula com rachura.

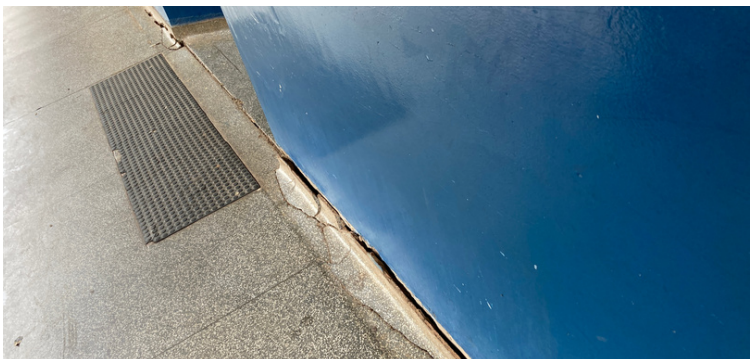
Foto 5 Estrutura do piso cedeu e causou fissura no rodapé.

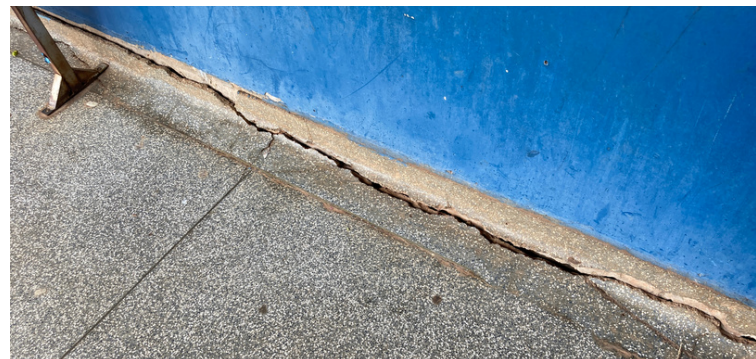
Foto 6 Fissura entre a parede e o piso no corredor.

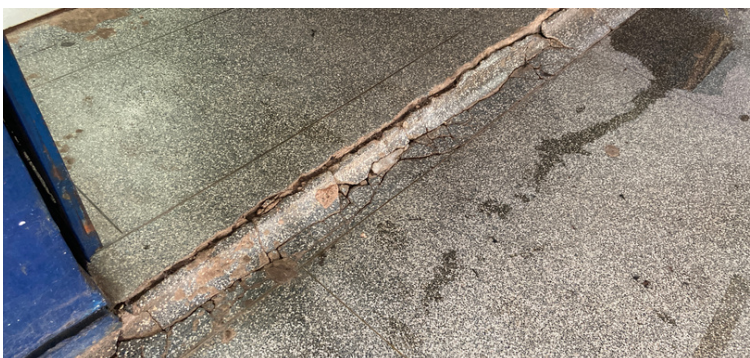
Foto 7 Desnível na entrada da cozinha causado pelo deslocamento do chão da escola.

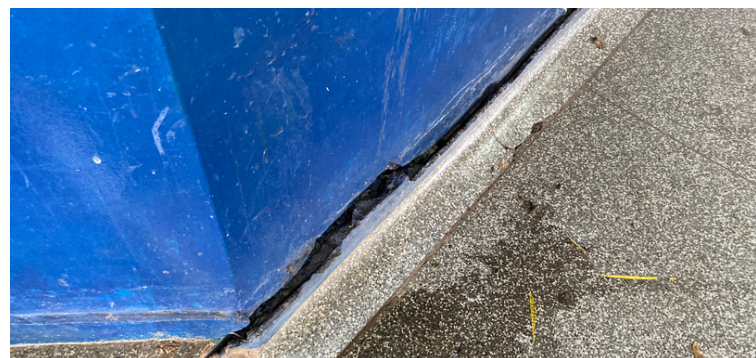
Foto 8 Fissura espessa no rodapé.

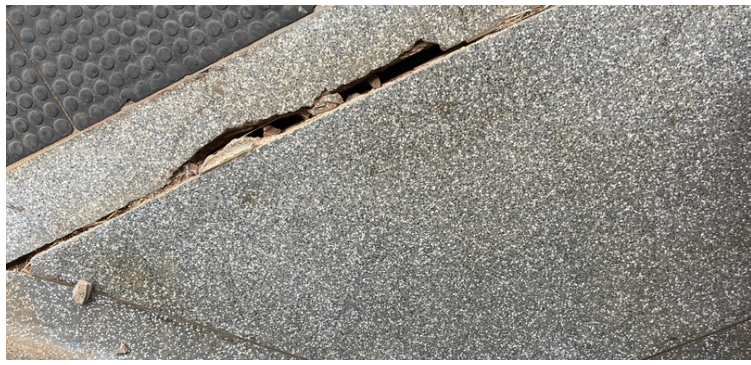
Foto 9 Piso cedendo no corredor da unidade escolar.

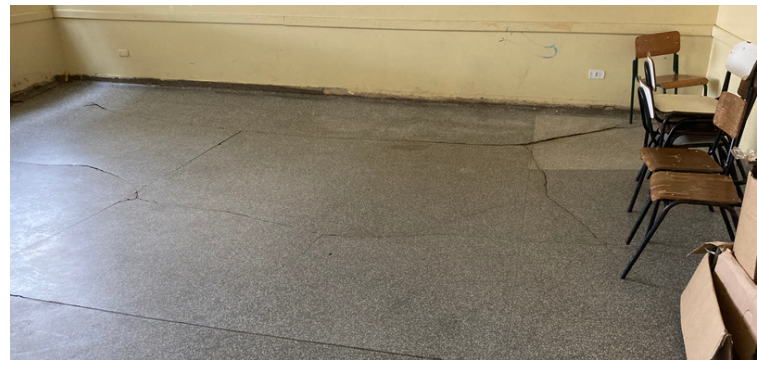
Foto 10 Sala de aula desativada por conta do piso estar cedendo.

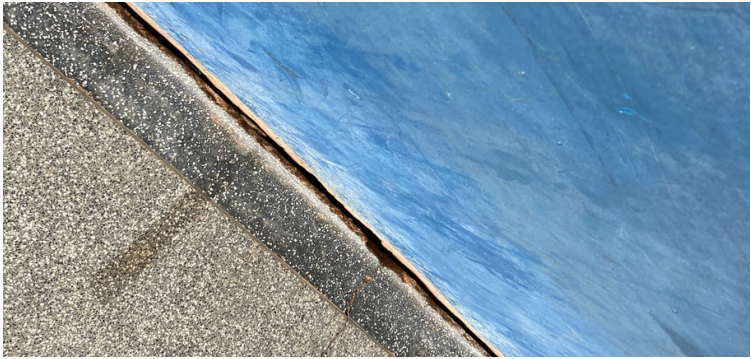
Foto 11 Rachadura causada pelo deslocamento do piso.

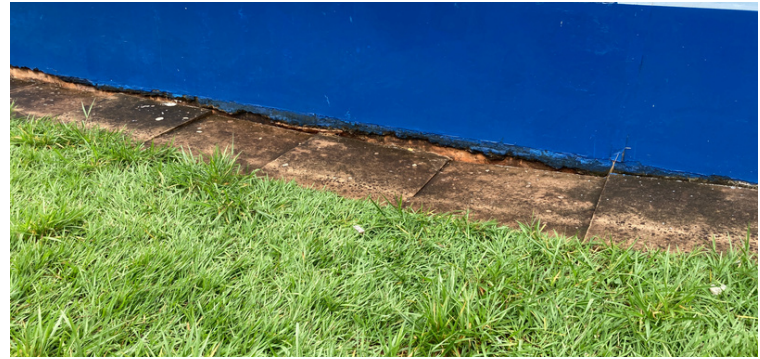
Foto 12 Chão afundando e abrindo fissura na parede próximo a sala de aula.

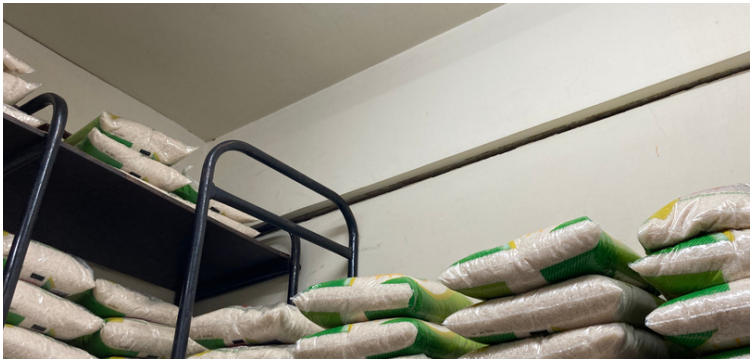
Foto 13 Fissura no depósito da cozinha causada pelo deslocamento da estrutura

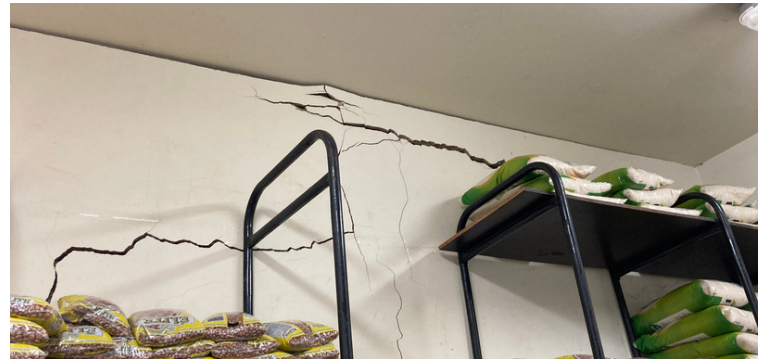
Foto 14 Rachaduras espessas no depósito da cozinha.

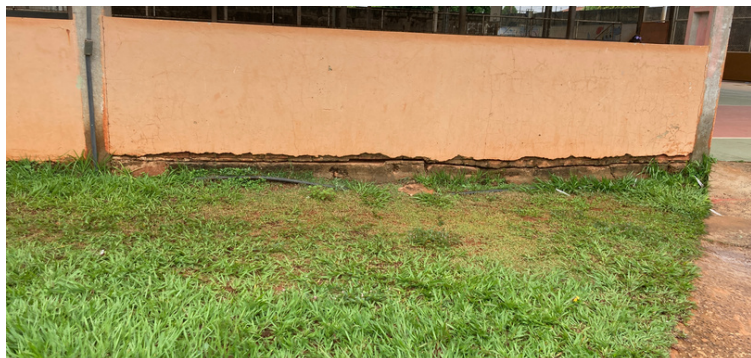
Foto 15 Desnível na quadra de esporte causada pelo deslocamento do chão da escola.

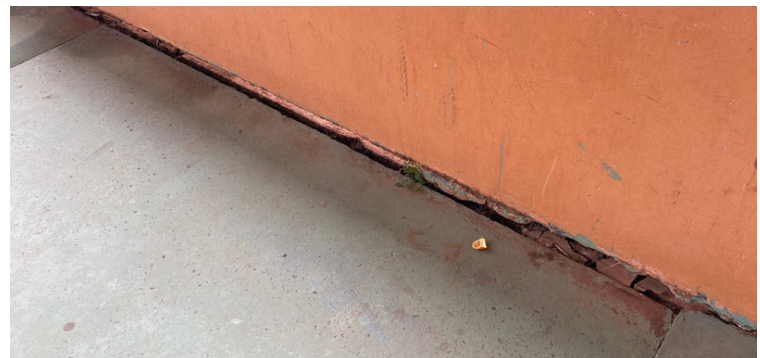
Foto 16 Fissura na quadra de esportes.

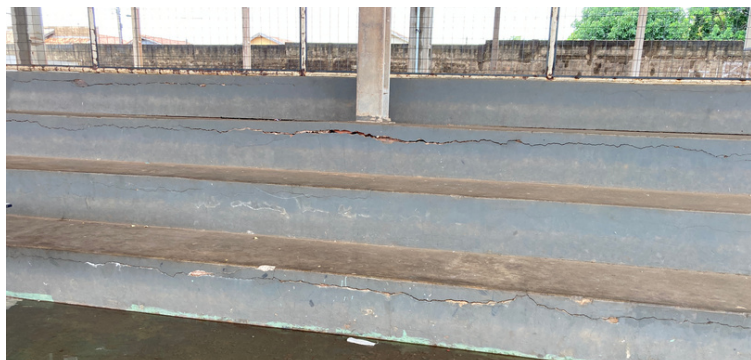
Foto 17 Rachadura na arquibancada da quadra de esportes.

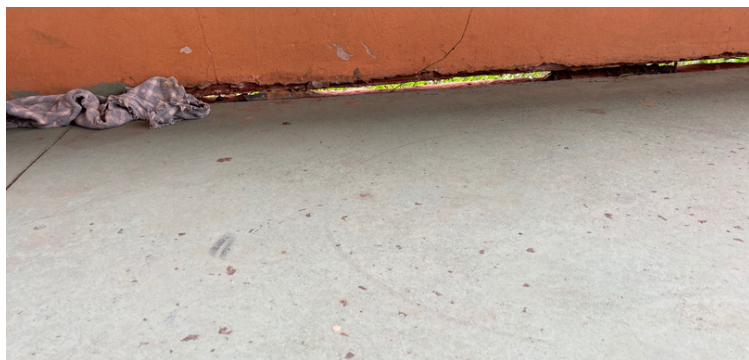
Foto 18 Fissura de grandes proporções no muro da quadra de esportes.

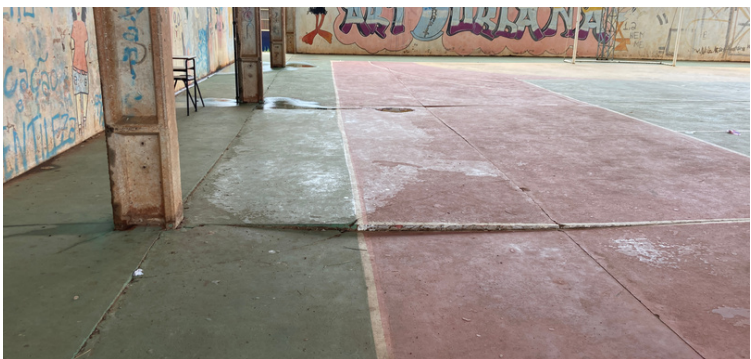
Foto 19 Desnível na quadra de esportes.

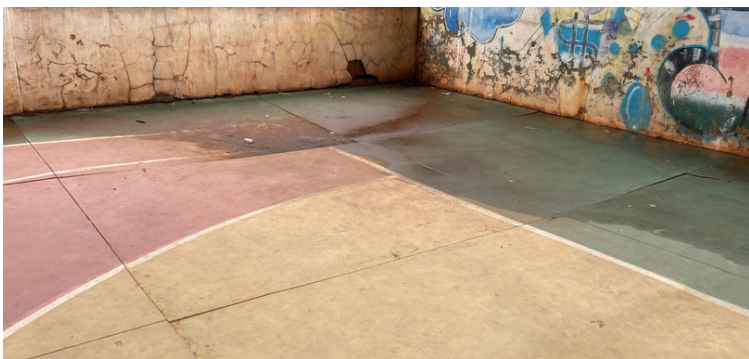
Foto 20 Piso cedendo na quadra de esportes.

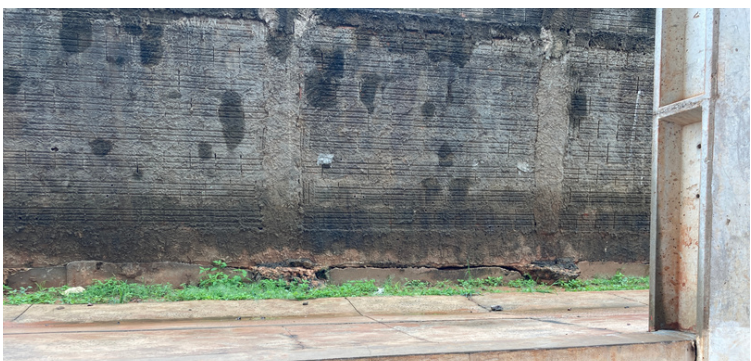
Foto 21 Muro próximo a quadra de esporte com risco de queda por conta do desnível do solo.

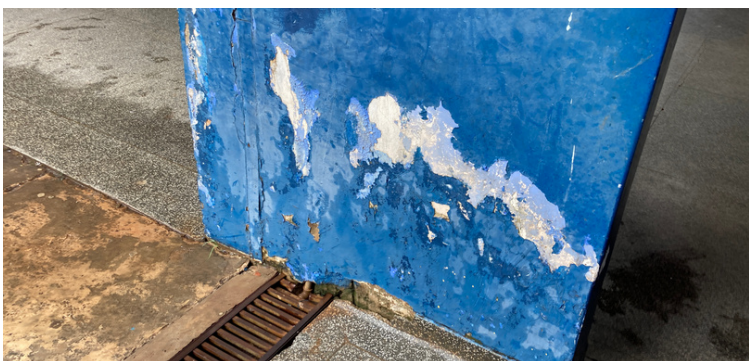
Foto 22 Infiltração na coluna de sustentação próximo ao pátio da escola.

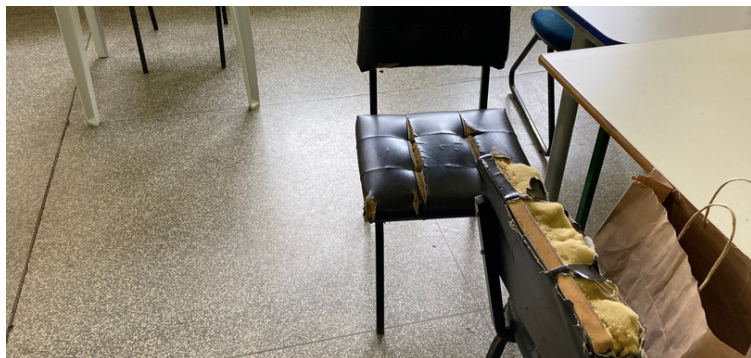
Foto 23 Cadeiras antigas e danificadas.
