Foto 1 Fachada da Escola Municipal Prof. Iracema Maria Vicente.

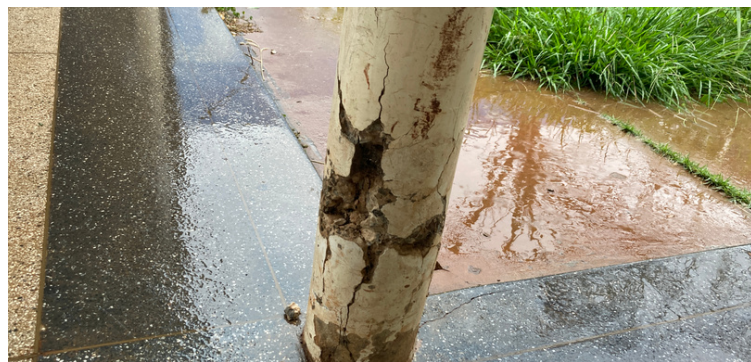
Foto 2 Estrutura de sustentação do corredor danificada, com ferragem aparente.

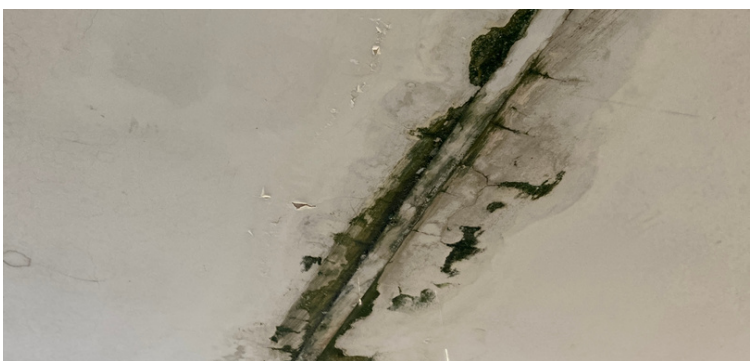
Foto 3 Infiltração com mofo no corredor que liga as salas de aula à quadra de esporte.

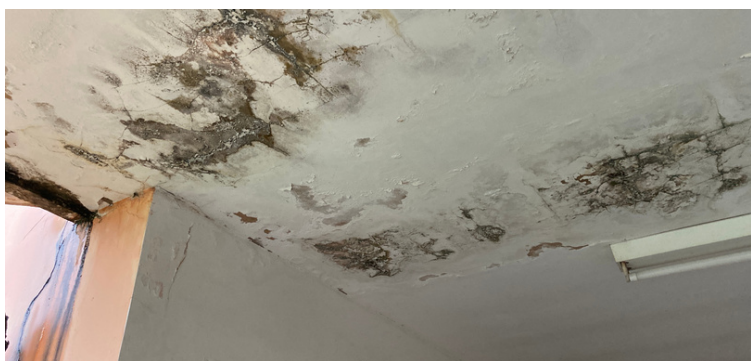
Foto 4 Infiltração com presença de mofo no corredor.

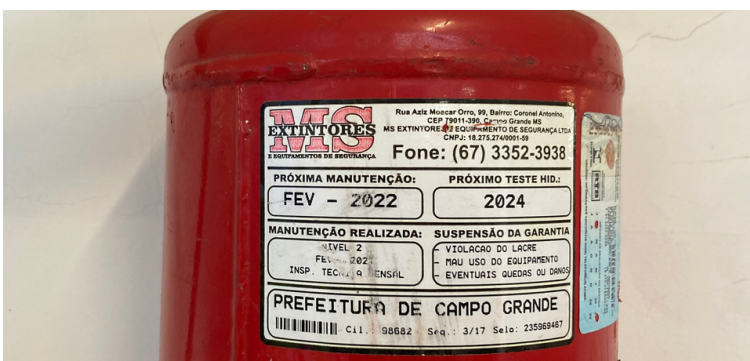
Foto 5 Extintor de incêndio com prazo de validade vencido.

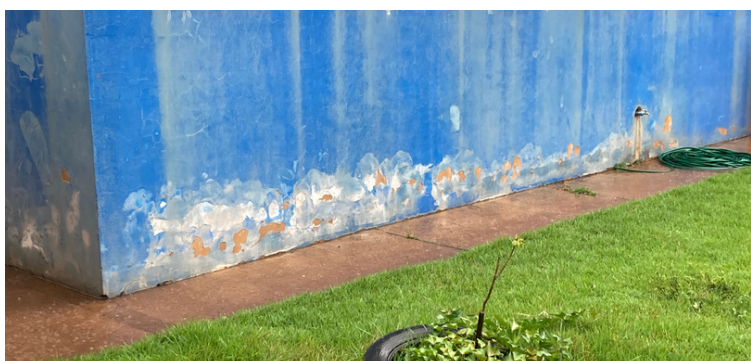
Foto 6 Pintura descascada na área externa da escola.

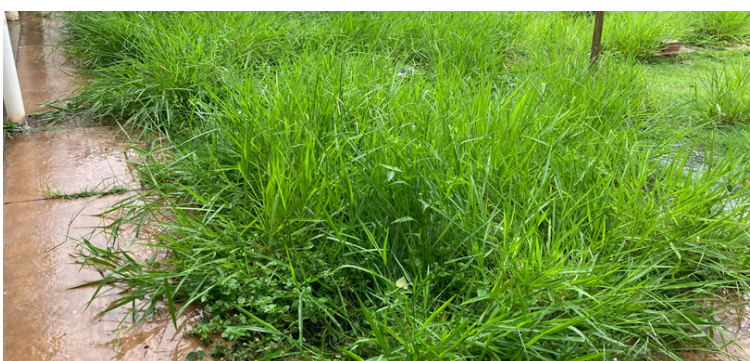
Foto 7 Área verde da escola com necessidade de manutenção.

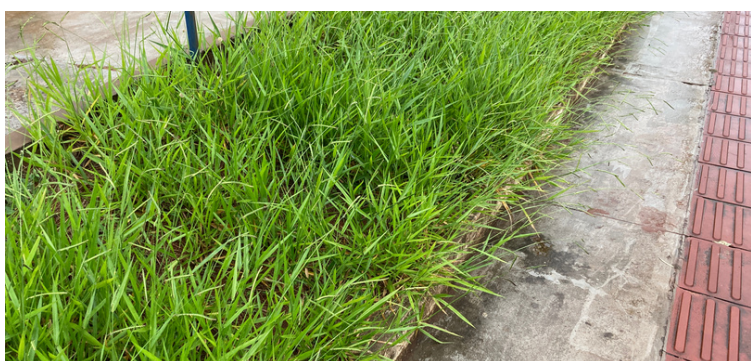
Foto 8 Área verde sem manutenção na entrada da escola.
