Foto 1 Fachada da EMEI Indubrasil.

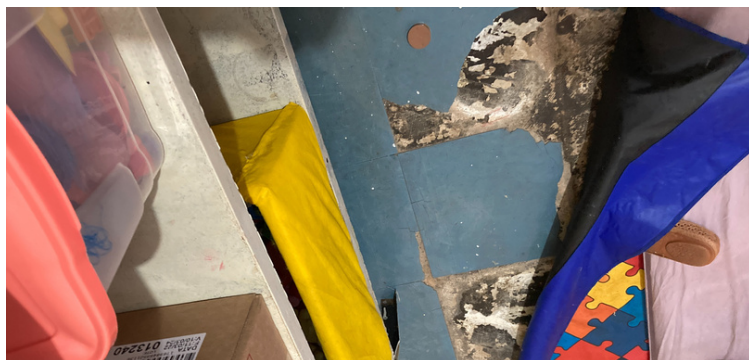
Foto 2 Piso danificado na sala de aula no segundo andar.

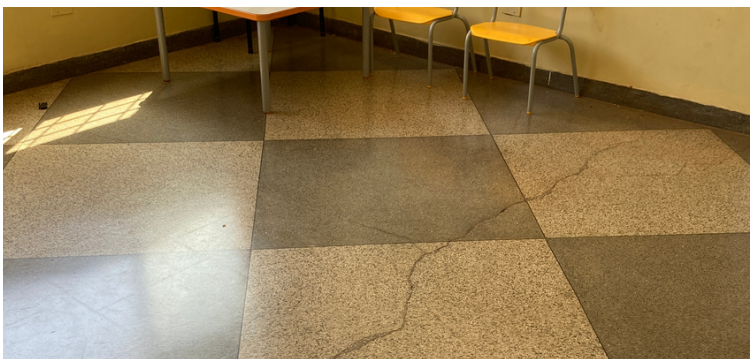
Foto 3 Rachadura em toda a extensão do piso na sala de aula.

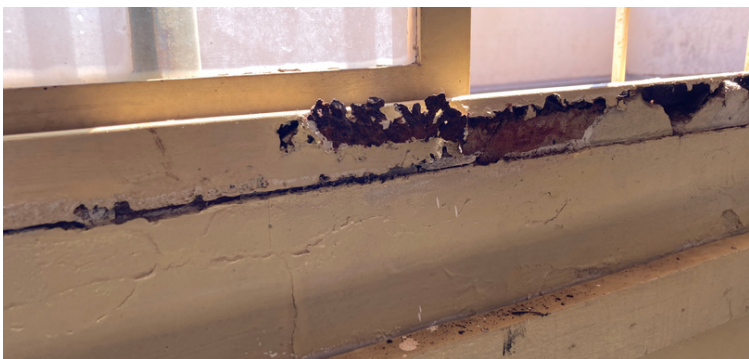
Foto 4 Batente da janela enferrujado e corroído.

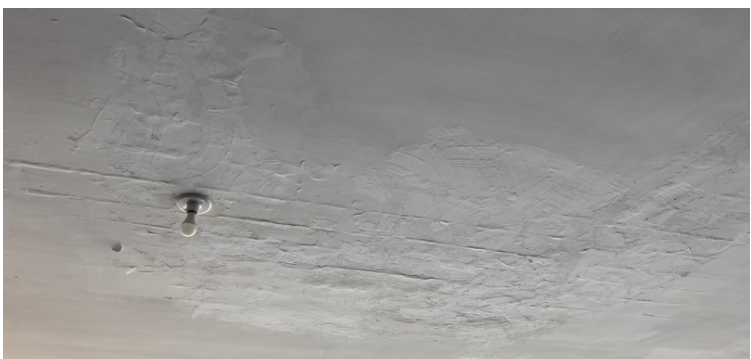
Foto 5 Infiltração no teto na sala de aula.

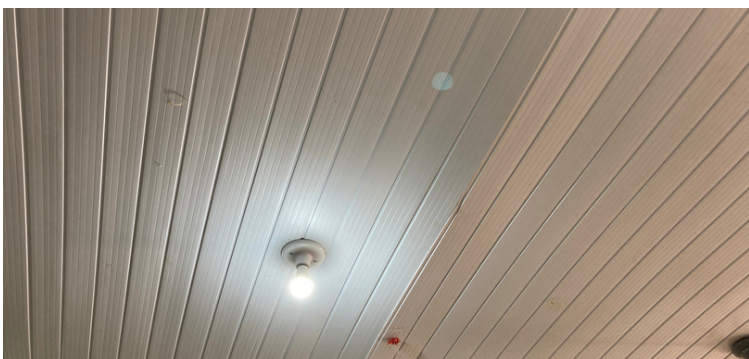
Foto 6 Infiltração no forro de PVC de uma das salas de aula.

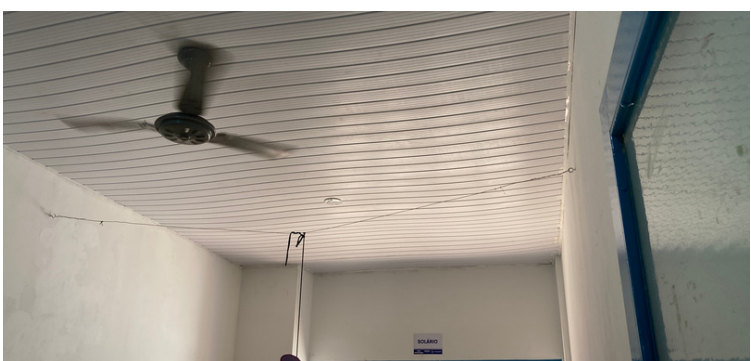
Foto 7 Ventilador em uma das salas de aula com baixa potência.

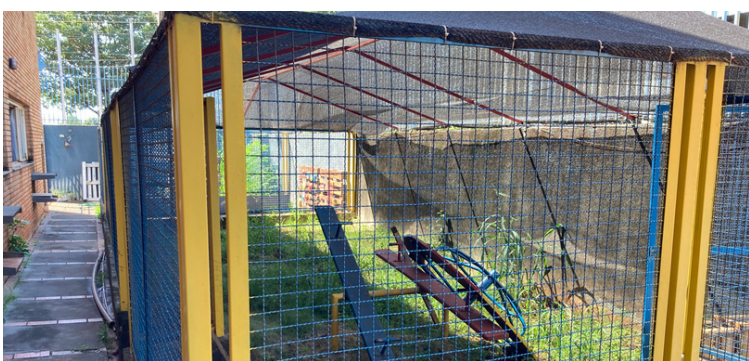
Foto 8 Parquinho interditado por falta de manutenção.

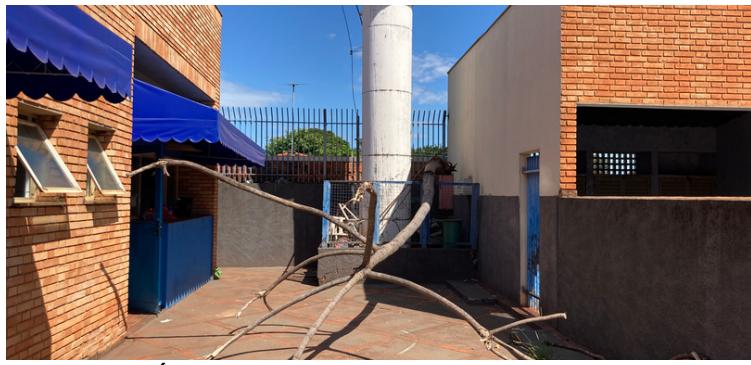
*Foto 9* *Árvore tombada na área dos fundos da escola.*

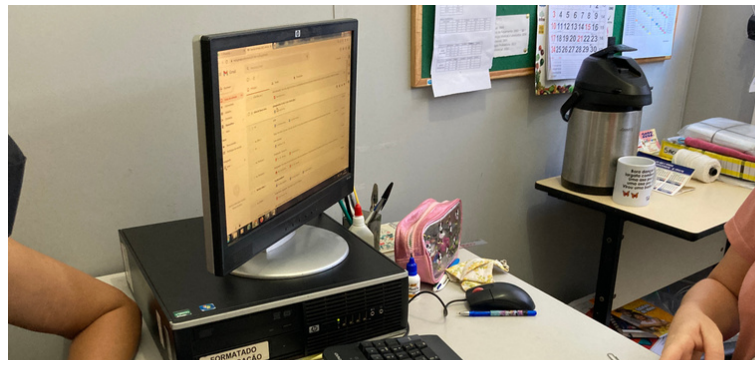
*Foto 10* *Computador antigo, dificultando o trabalho dos funcionários.*
