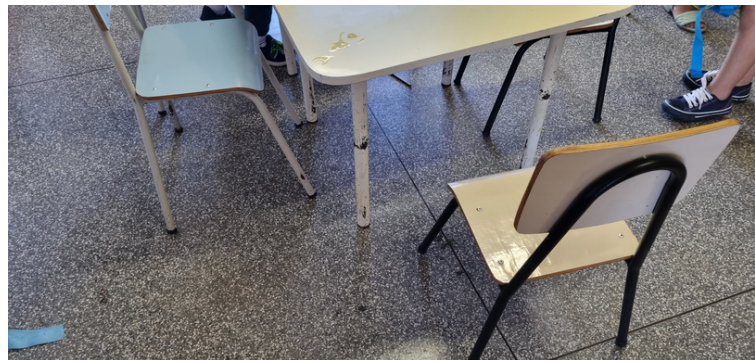
Foto 2 Cadeiras e mesas antigas nas salas de aula.

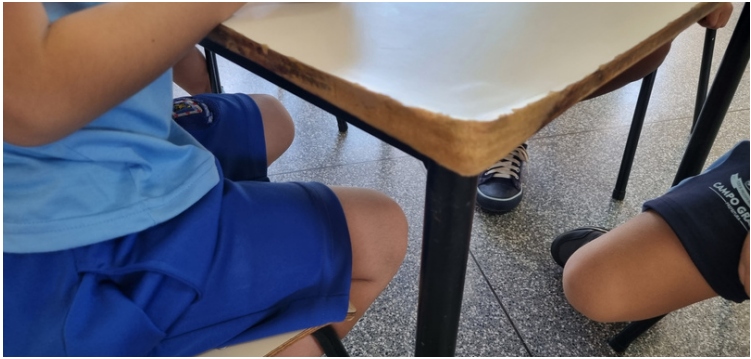
Foto 3 Mesa danificada na sala de aula.

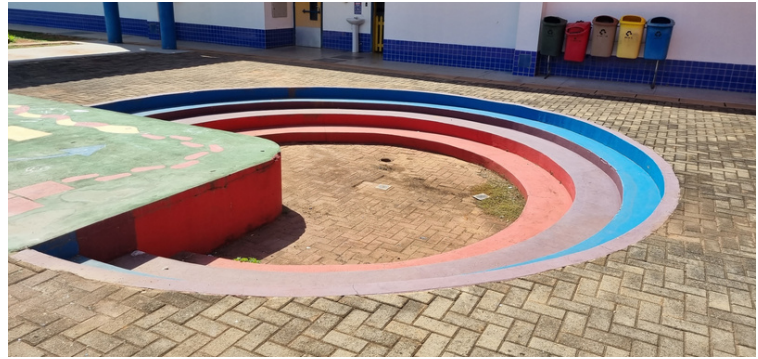
Foto 4 Teatro infantil com falta de drenagem, quando chove alaga.

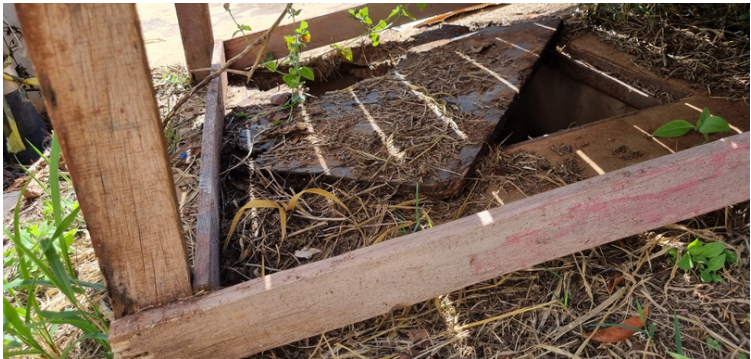
Foto 5 Proteção da caixa de fiação elétrica danificada.

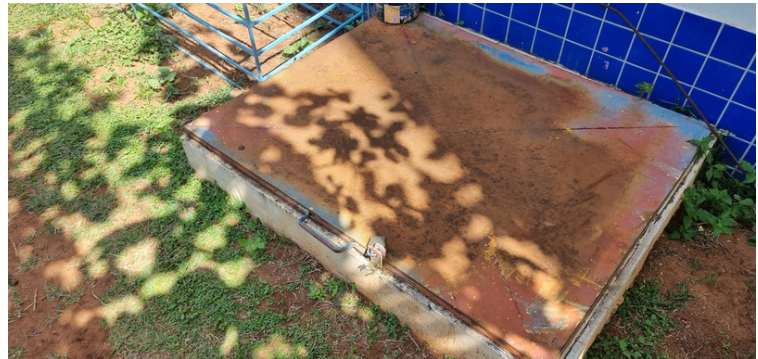
Foto 6 Ferrugem na caixa que protege a bomba d'agua.

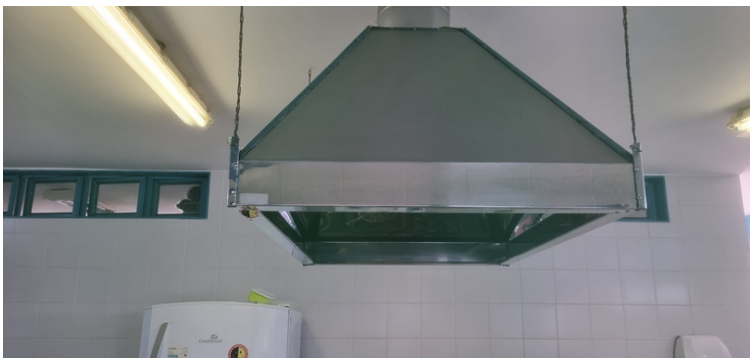
Foto 7 Exaustor na cozinha com problemas.

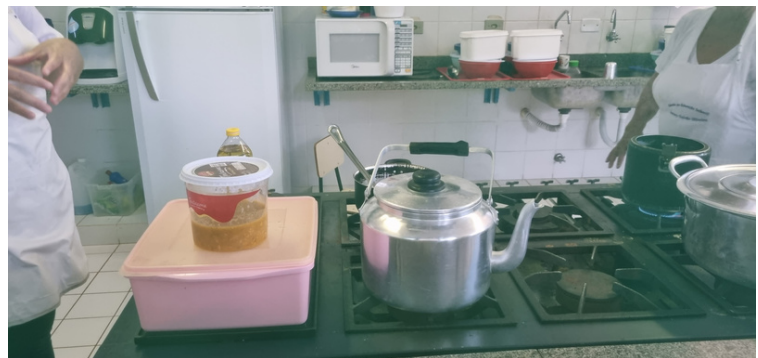
Foto 8 Fogão antigo e com vazamento de gás.

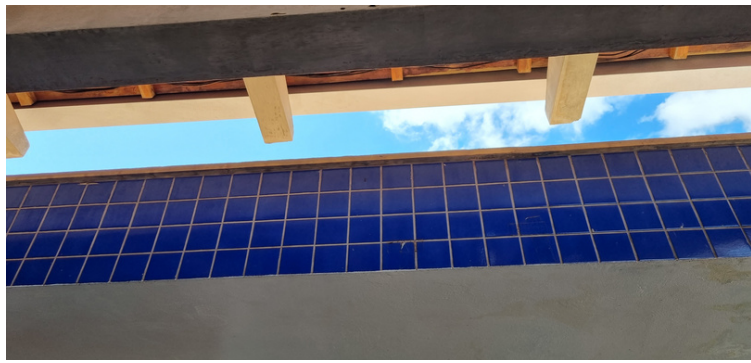
Foto 9 Abertura na estrutura do refeitório, quando chove molha os móveis.

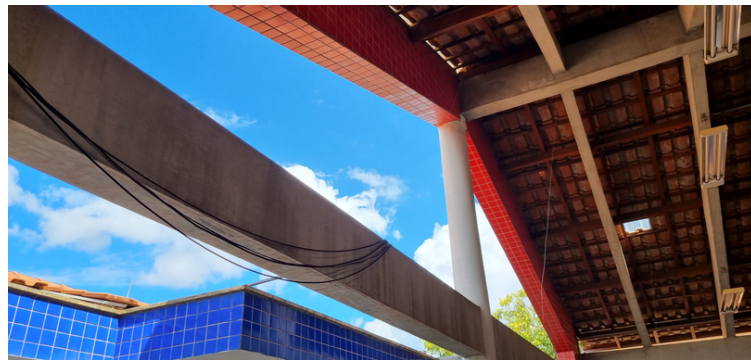
Foto 10 Grande abertura na estrutura do refeitório, quando chove molha o local.

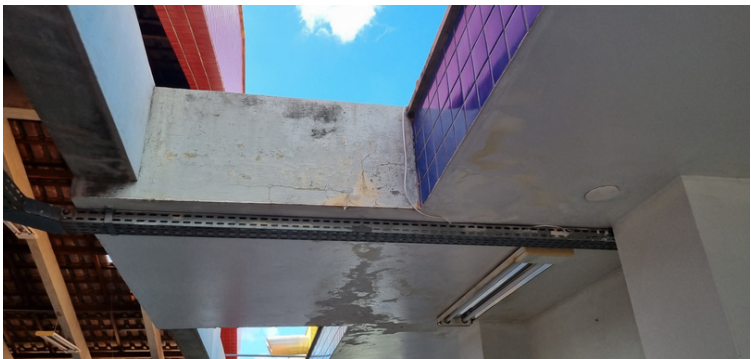
Foto 11 Pequenas infiltrações na estrutura próximo a entrada da direção da escola.

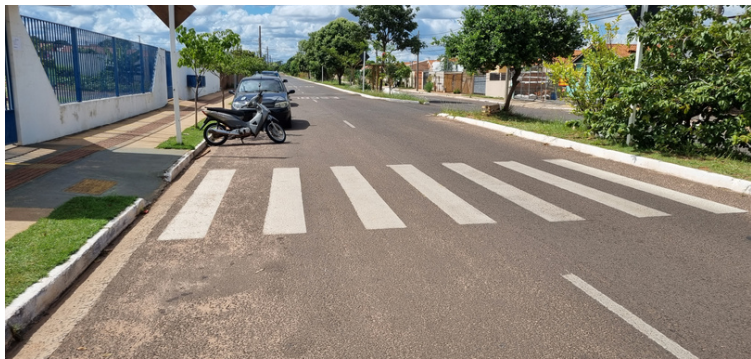
Foto 12 Necessidade de construção de faixa de pedestres elevada, pois há excesso de velocidade por parte dos motoristas.

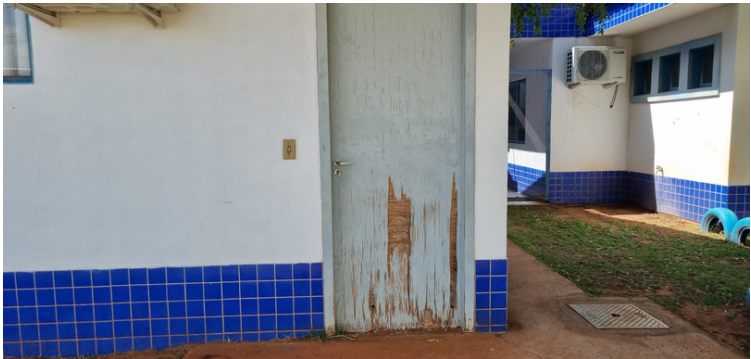
Foto 13 Porta dos fundos da sala de aula danificada.

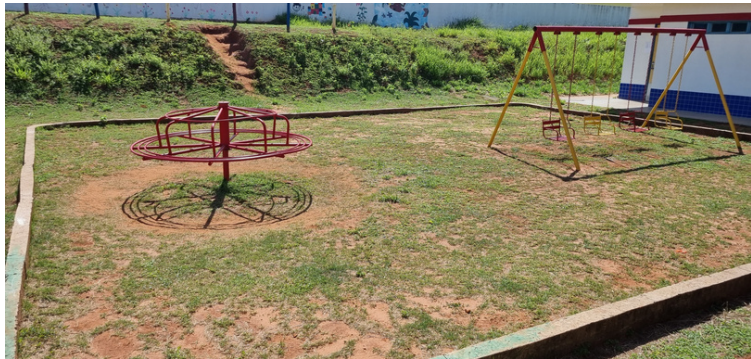
Foto 14 Necessidade de adicionar areia no parquinho.
