Foto 1 Fachada da EMEI Lafayete Câmara de Oliveira.

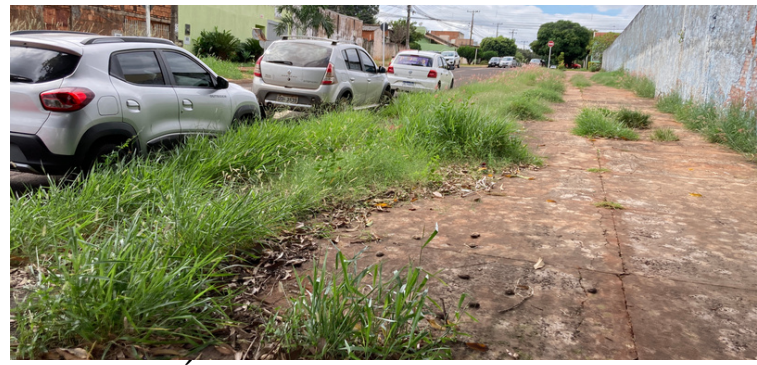
Foto 2 Área verde na calçada da escola sem manutenção.

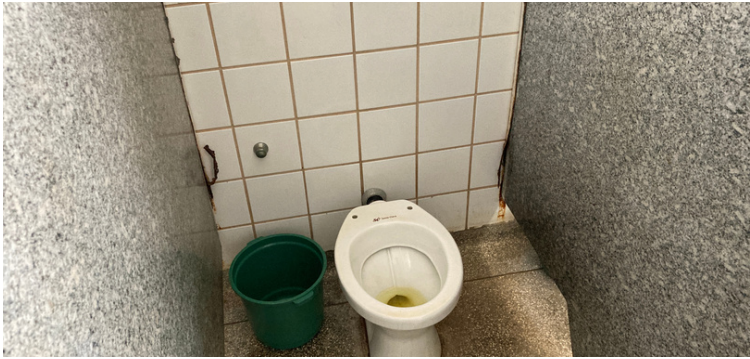
Foto 3 Vaso sanitário sem tampa e assentos nos banheiros.

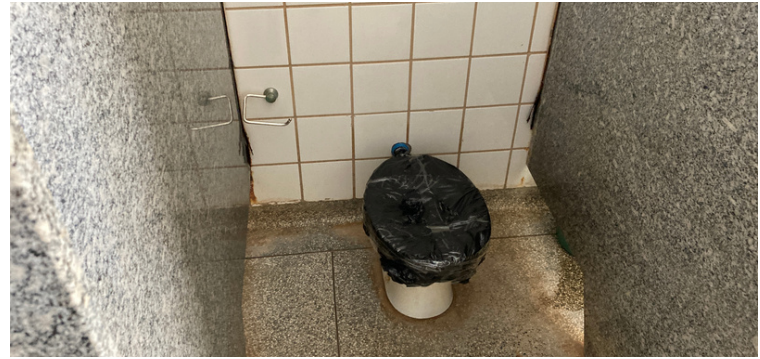
Foto 4 Vaso sanitário desativado por problemas de encanamento.

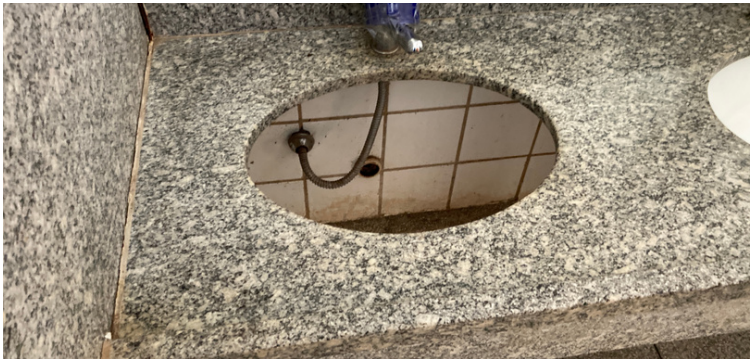
Foto 5 Pia sem cuba pois descolou da estrutura de mármore.

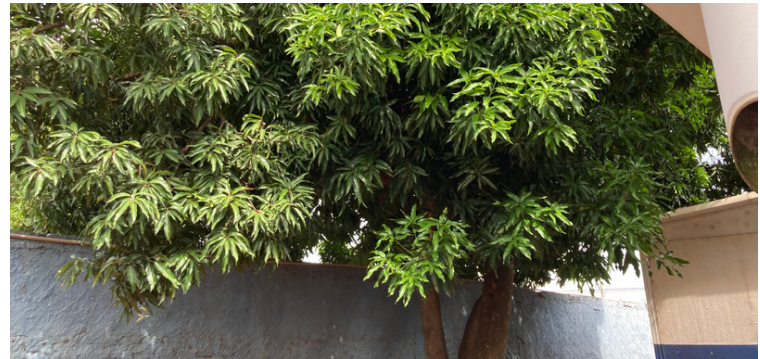
Foto 6 Árvore no fundo da unidade precisando de manutenção de poda.

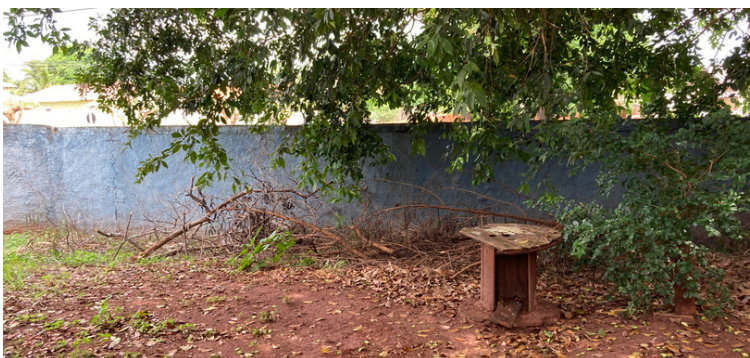
Foto 7 Área dos fundos precisando de limpeza.

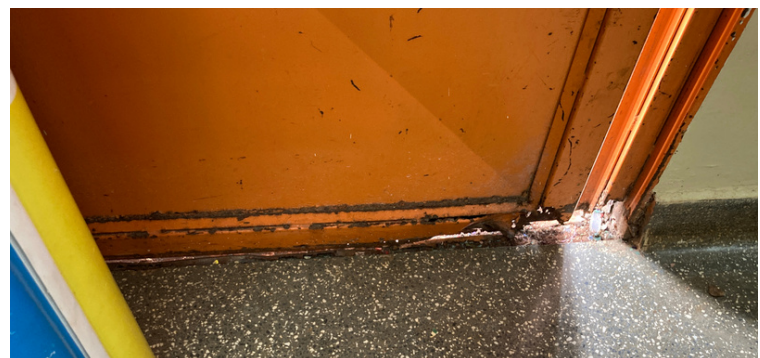
Foto 8 Porta da sala de aula corroída por ferrugem.

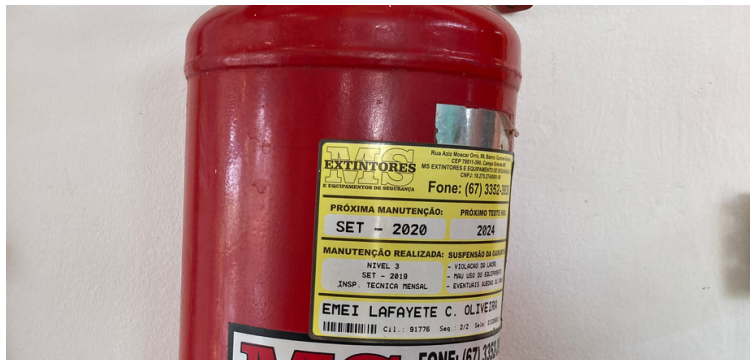
Foto 9 Extintores de incêndio vencidos desde setembro de 2020.

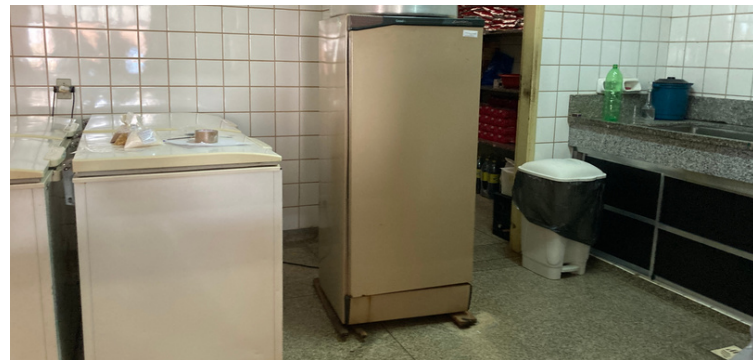
Foto 10 Geladeira da cozinha antiga e apresenta problemas constantes.

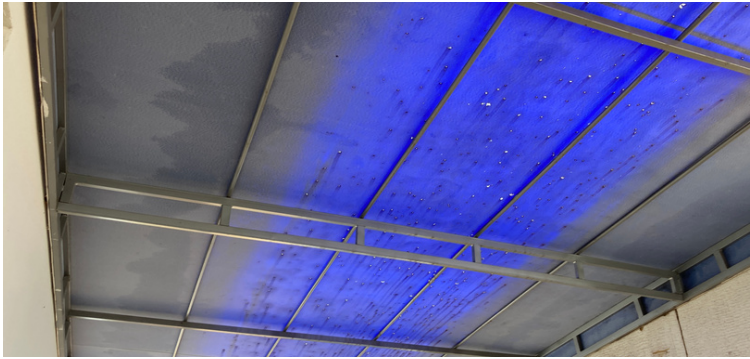
Foto 11 Toldo antigo e ressecado, com presença de furos.
