Foto 1 Fachada da EMEI Sonia Helena Baldo.

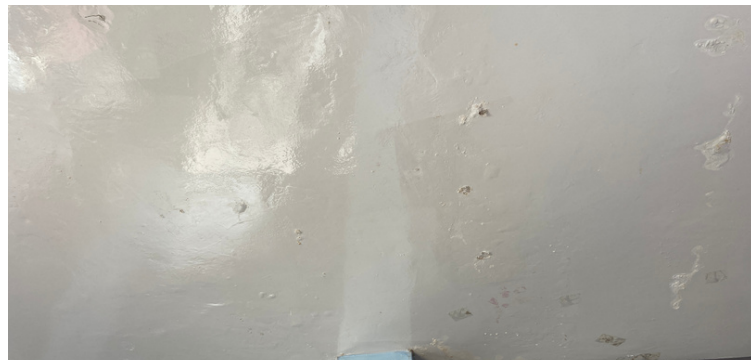
Foto 2 Infiltrações na estrutura próximo a porta de entrada do refeitório.

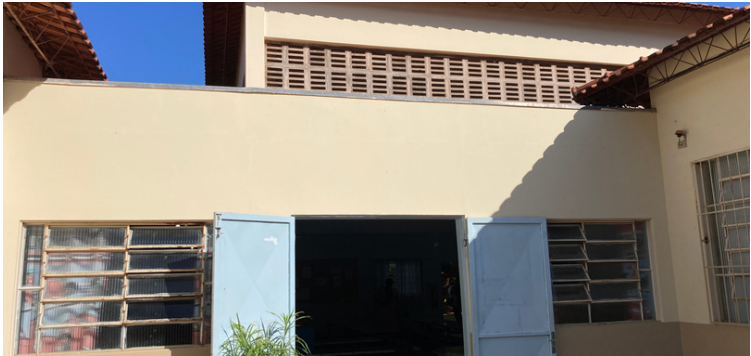
Foto 3 Local em que a placa de identificação da Escola caiu.

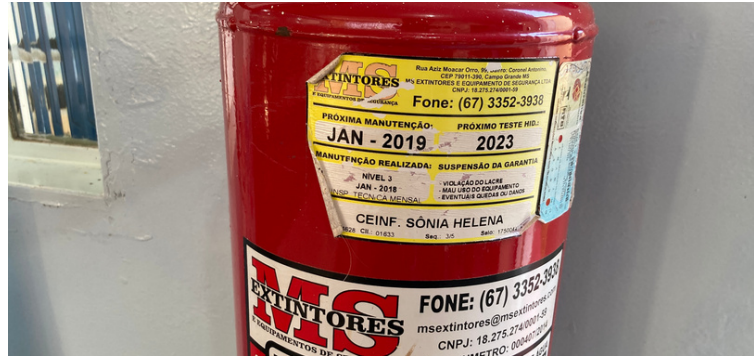
Foto 4 Extintor de incêndio com prazo de validade vencido desde janeiro de 2019.

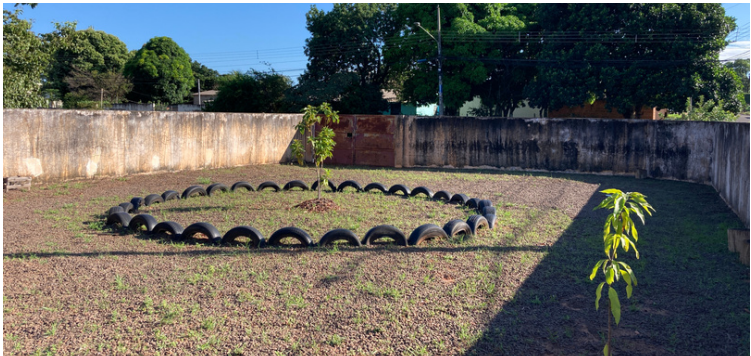
Foto 5 Área em que foi solicitada a construção de uma pequena quadra.

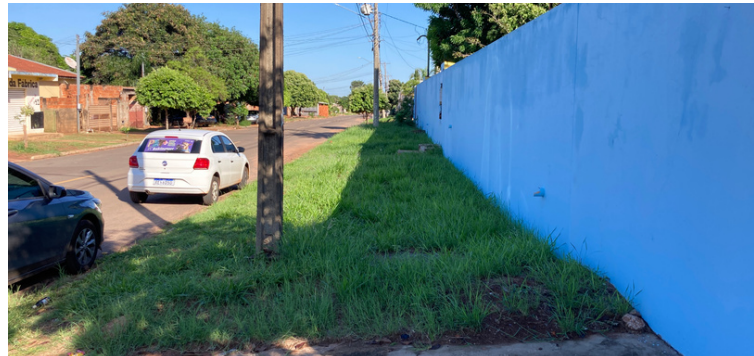
Foto 6 Calçada na lateral da escola sem pavimentação, com necessidade de manutenção na área verde.
