Foto 1 - Entrada da UBS Hildebrand da Costa

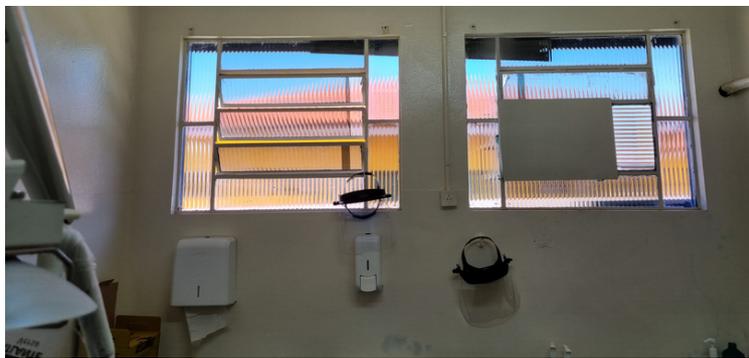
Foto 2 - Consultório odontológico ausente de ventilação

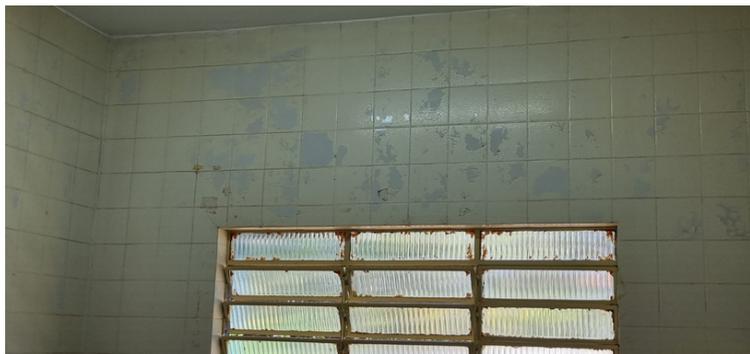
Foto 3 - Consultório com a pintura desgastada

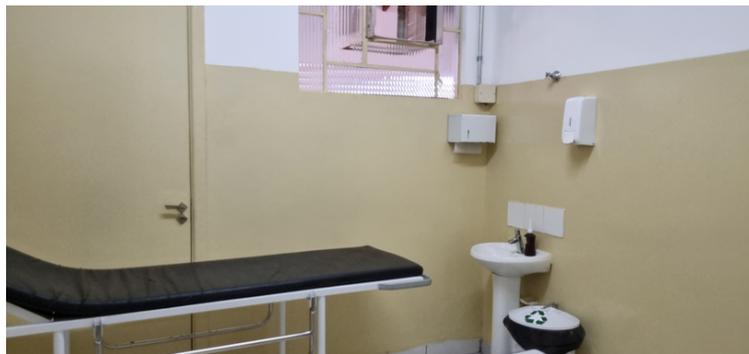
Foto 4 - Abertura na parede do consultório

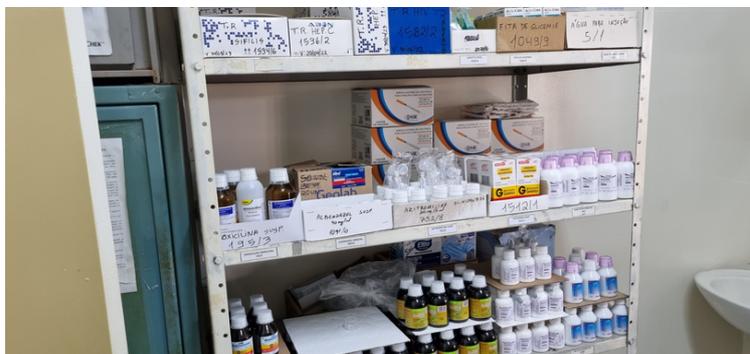
Foto 5 - Farmácia organizada e provida

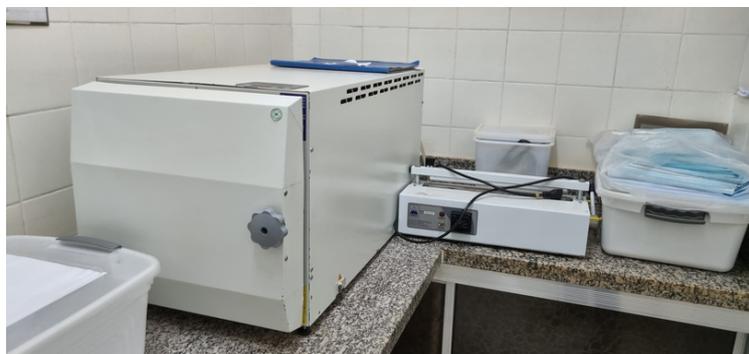
Foto 6 - Autoclave em desuso devido à falta de manutenção

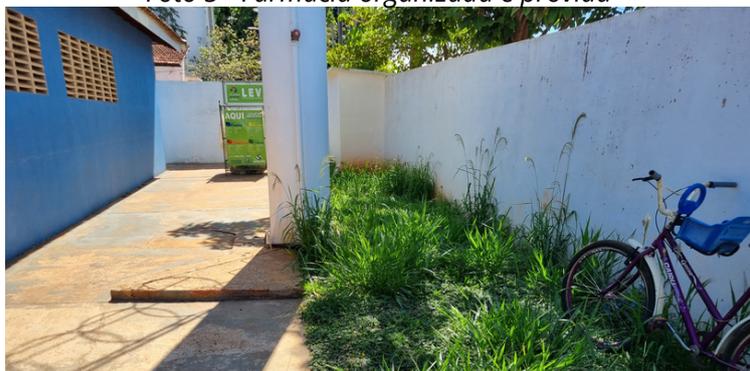
Foto 7- Grama da área frontal necessitando de manutenção

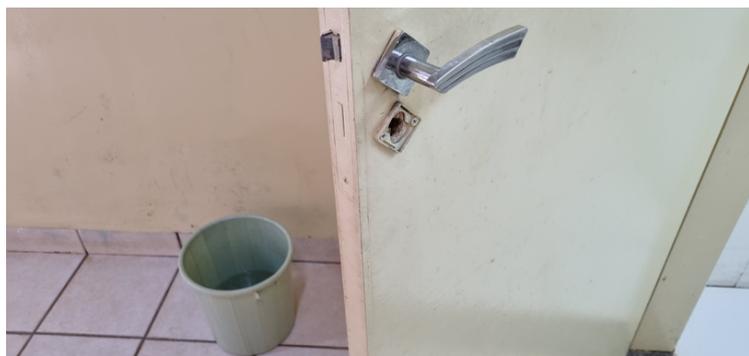
Foto 8 - Banheiro com a trinca avariada
