Foto 1- Fachada do Parque Jacques da Luz Filho

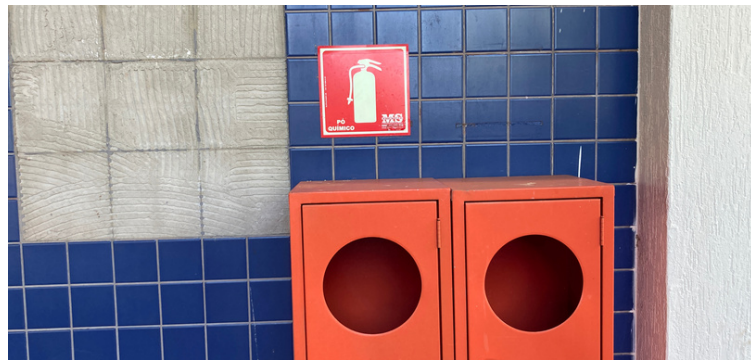
Foto 2 - Caixas de incêndio desguarnecidas de extintores

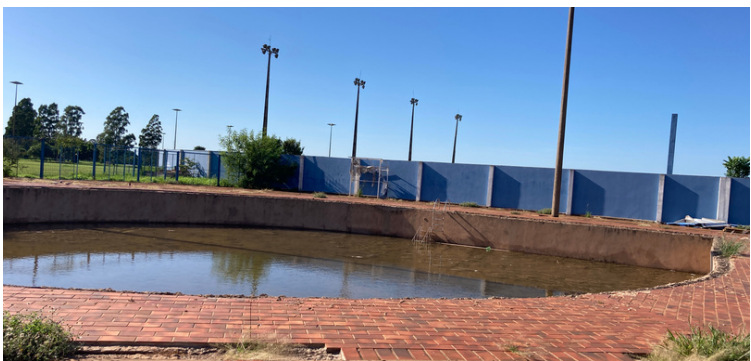
Foto 3 - Obras das piscinas não finalizadas, visto que a empreiteira responsável abandonou sua execução

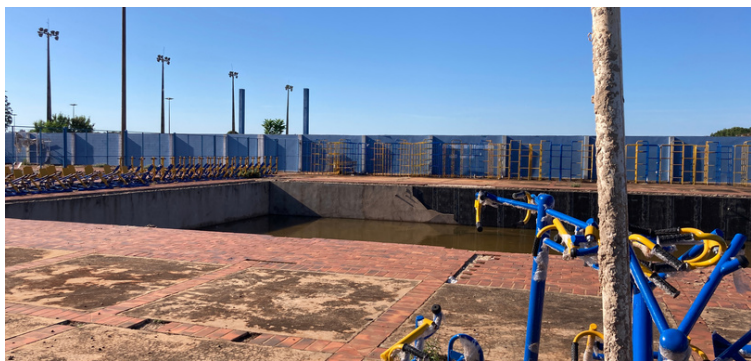
Foto 4 - Piscina abandonada gerando acúmulo de água pluvial

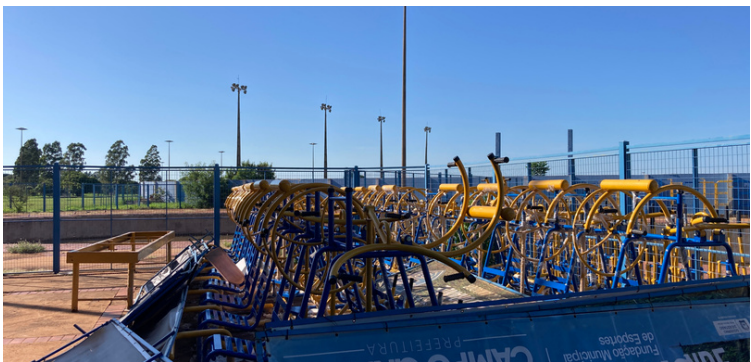
Foto 5- Aparelhos de ginástica estocados na área das piscinas, aguardando processo licitatório para as devidas instalações

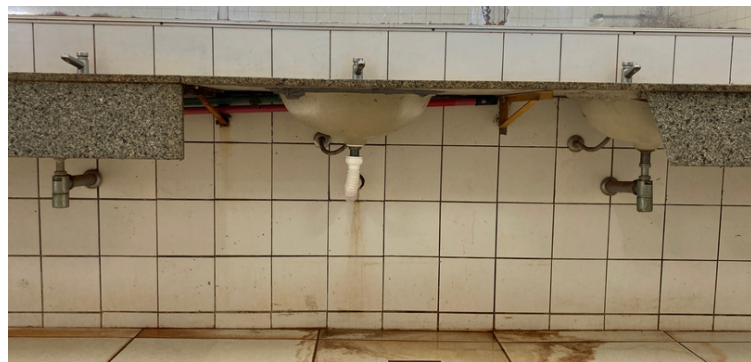
Foto 6 - Vazamento na tubulação hídrica e avaria na bancada do banheiro feminino

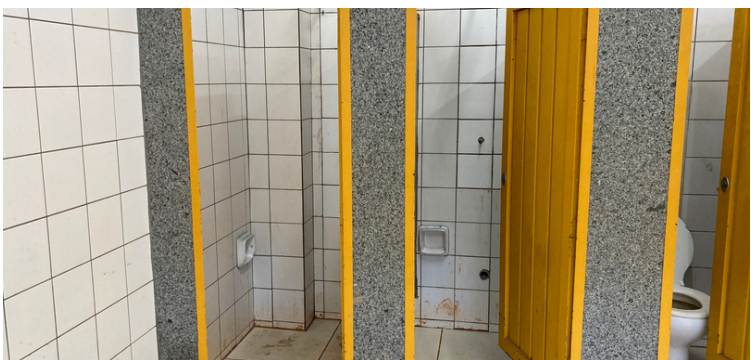
Foto 7 - Banheiros sem a devida manutenção e higienização

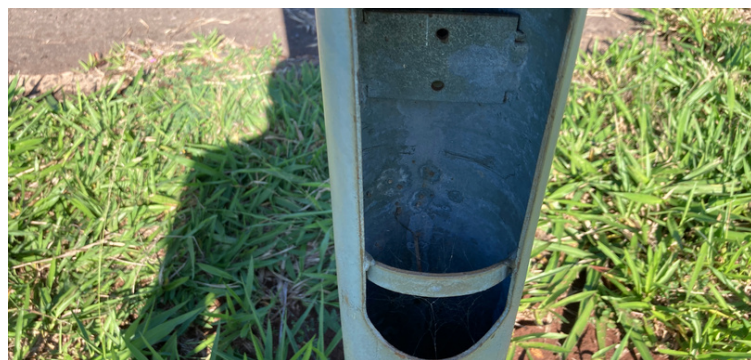
Foto 8 - Poste cuja fiação elétrica fora objetivo de furto

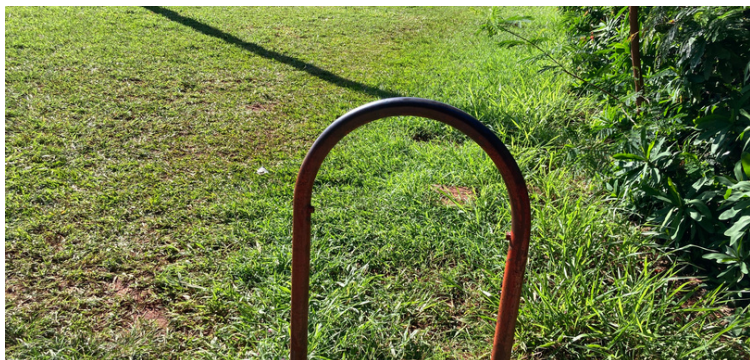
*Foto 9 - Lixeiras avariadas ou inexistentes ao entorno da pista de caminhada*

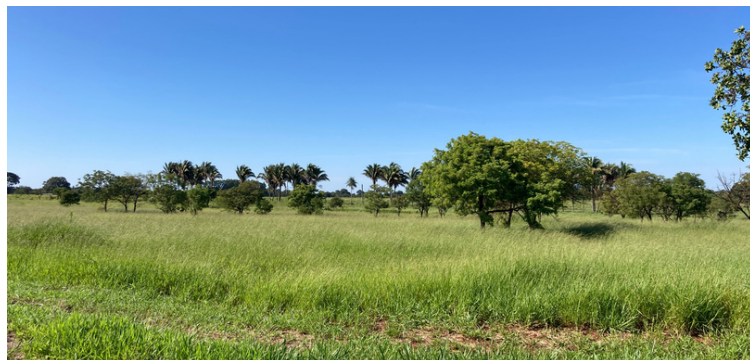
*Foto 9 - Área verde do parque necessitando da devida manutenção*

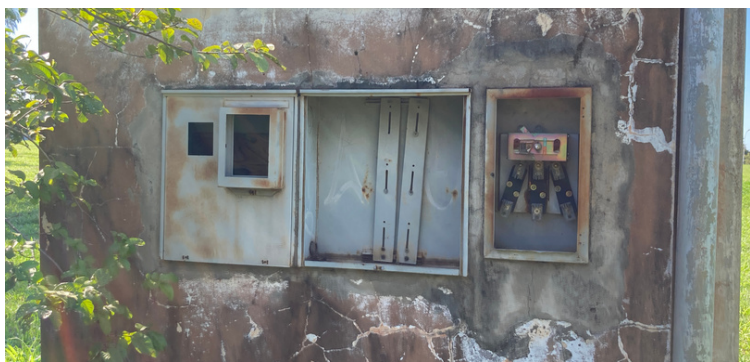
*Foto 9 - Padrão de luz cuja a fiação fora subtraída*

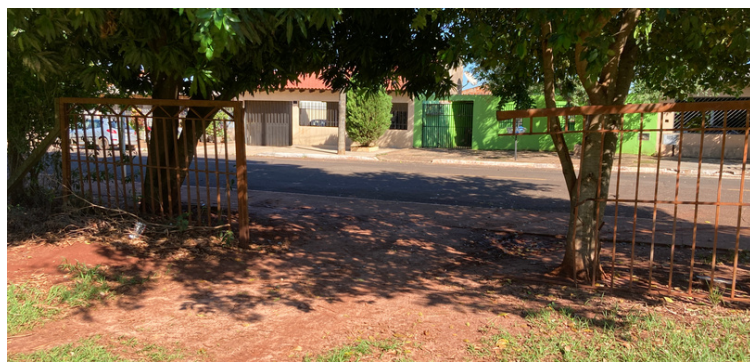
*Foto 9 - Parte da estrutura da cerca avariada*
