Foto 1 Fachada da Unidade Básica de Saúde Dr. Alfredo Neder, bairro Coophavilla II.

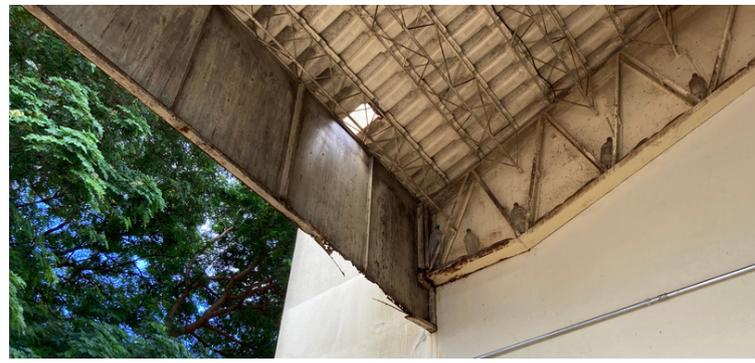
Foto 2 Estrutura da cobertura com infiltração e ferrugem corroendo.

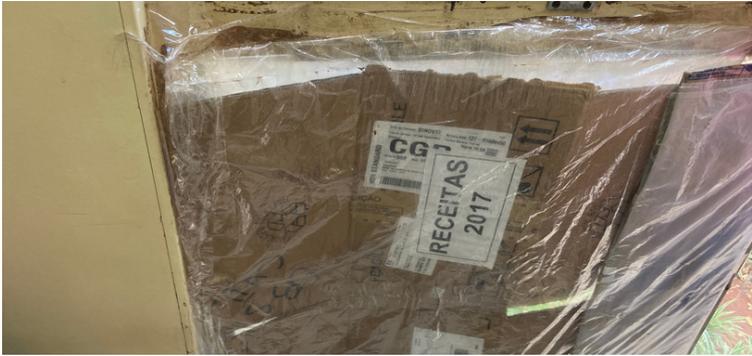
Foto 3 Janela quebrada no corredor da unidade.

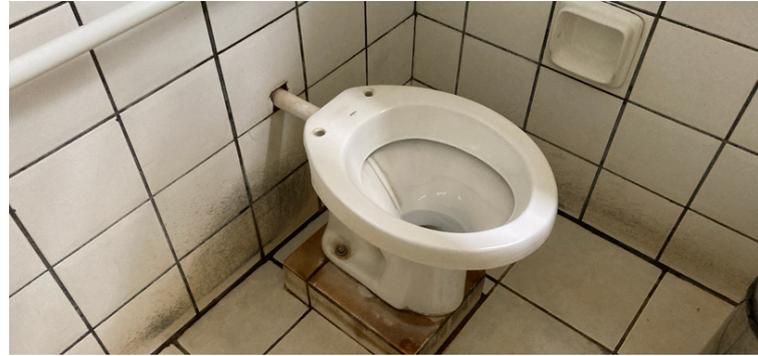
Foto 4 Vaso sanitário no banheiro masculino sem assento e tampa.

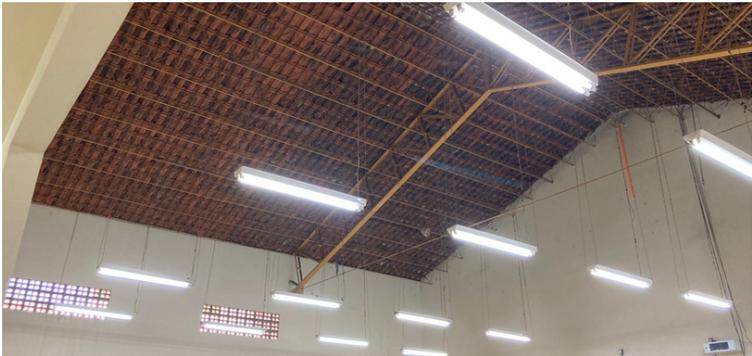
Foto 5 Vista do telhado na recepção sem forro, com a fiação elétrica exposta.

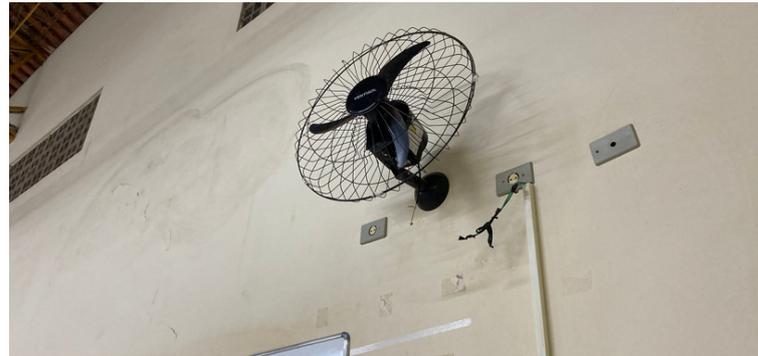
Foto 6 Os ventiladores da recepção estão sem funcionar por falta de manutenção.

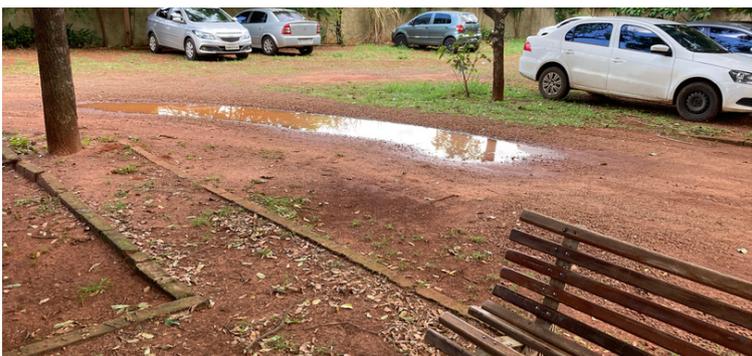
Foto 7 Área do estacionamento que ocorre alagamento.
