Foto 1 Fachada da Unidade Básica de Saúde Dr. Milton Kojo Chinen.

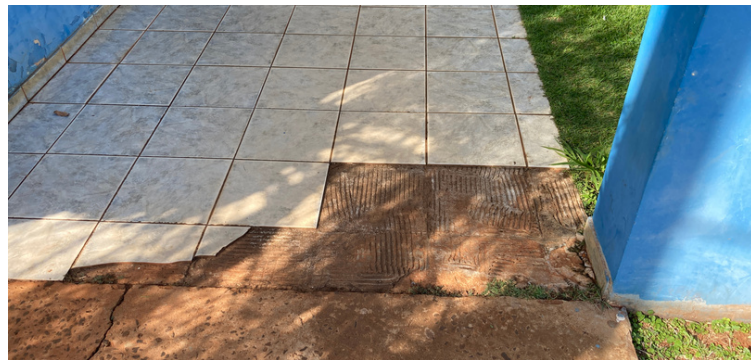
Foto 2 Piso danificado no acesso à unidade de saúde.

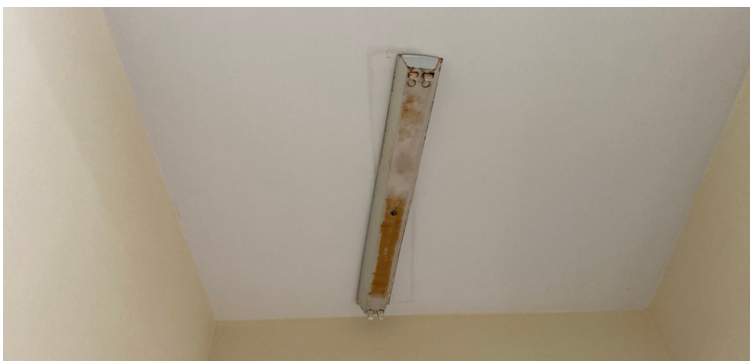
Foto 3 Falta de lâmpadas na luminária localizada no corredor de acesso aos consultórios.

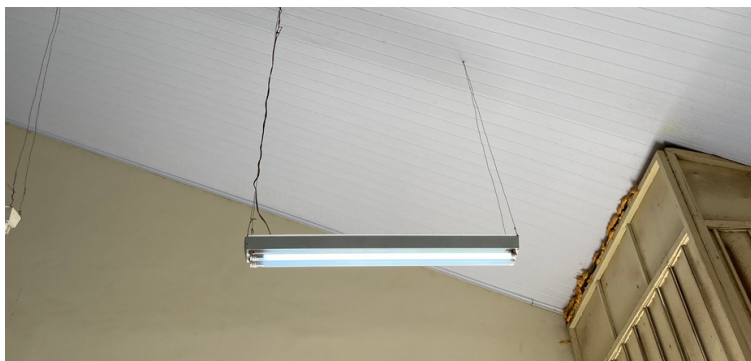
Foto 4 Luminárias da recepção penduradas apenas pela fiação.

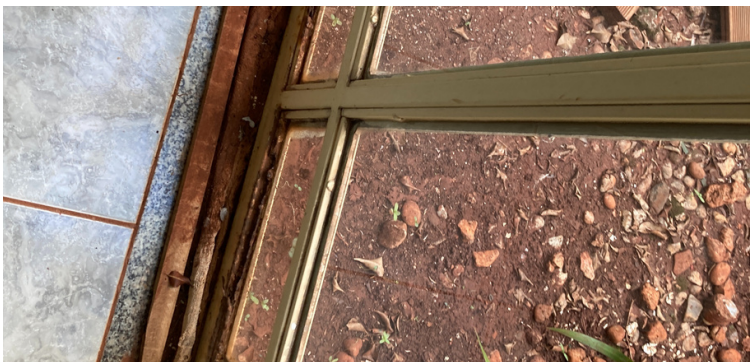
Foto 5 Ferrugem na porta que dá acesso ao jardim de inverno ao lado da sala da gerência.

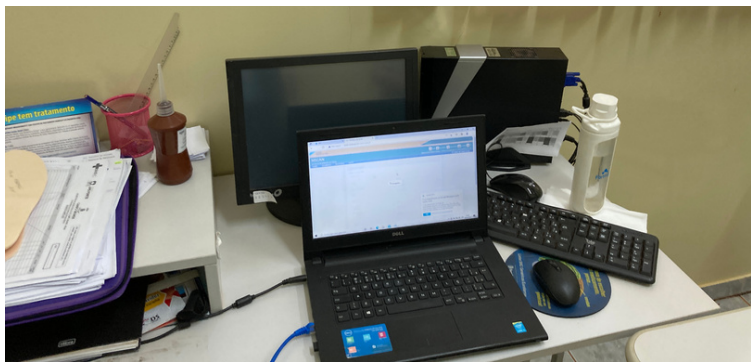
Foto 6 Notebook particular de servidor e logo atrás computador da unidade estragado por falta de manutenção.

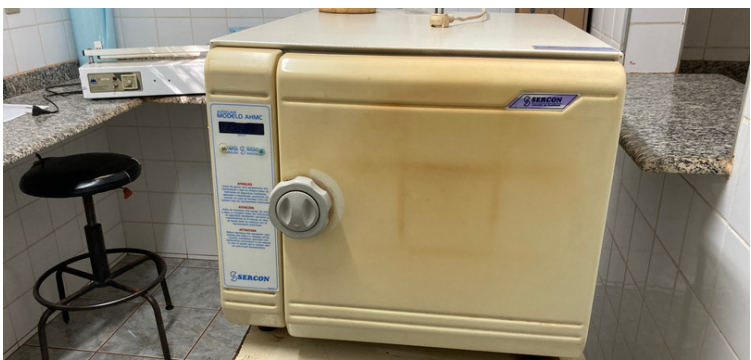
Foto 7 Autoclave estragada há mais de seis meses por falta de manutenção.
