Foto 1 Fachada da UBSF Aquino Dias Bezerra.

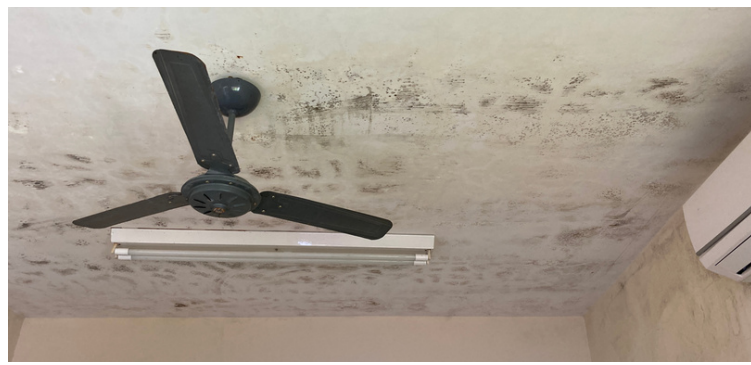
Foto 2 Infiltração no teto da sala de vacina.

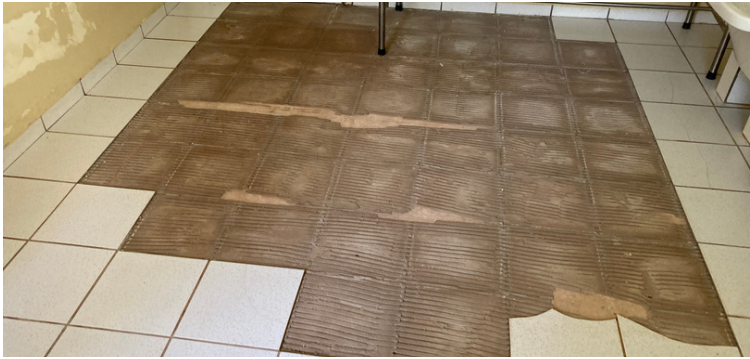
Foto 3 Piso da sala de vacina danificado causado pela infiltração do telhado.

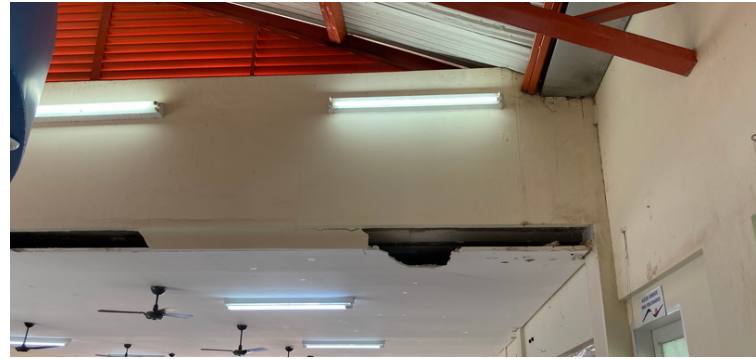
Foto 4 Forro de gesso caindo próximo ao corredor que liga a recepção aos consultórios.

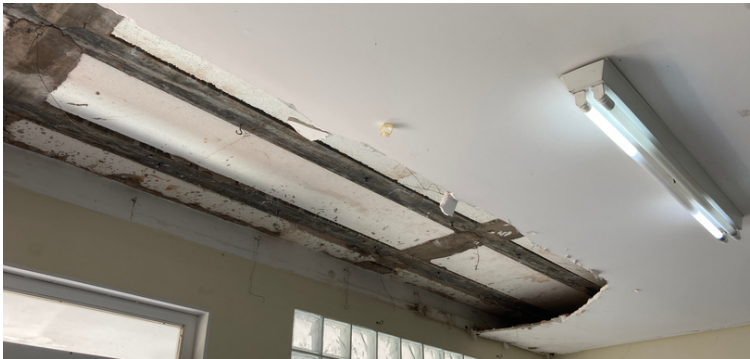
Foto 5 Forro da recepção danificado causado pelas infiltrações.

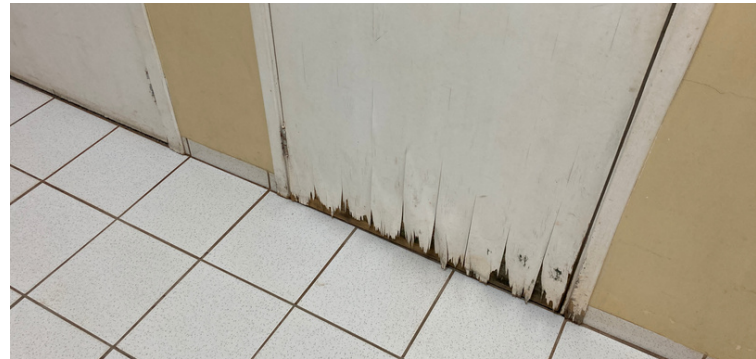
Foto 6 Porta do consultório danificada.

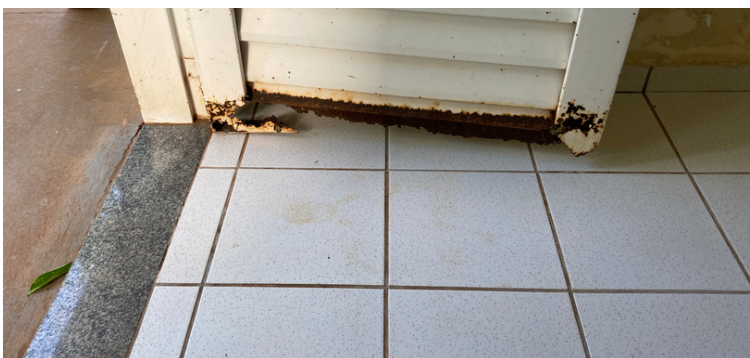
Foto 7 Porta da sala de curativos corroída por ferrugem.

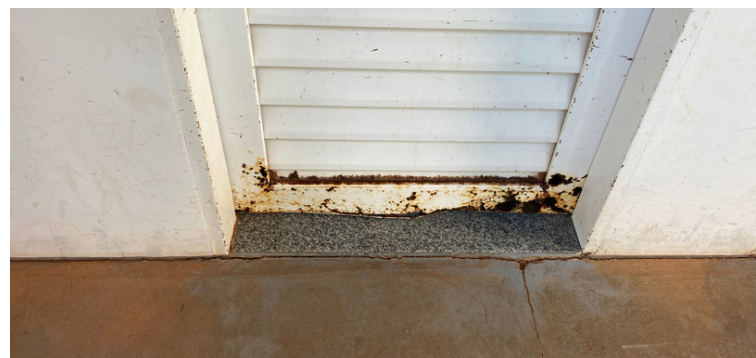
Foto 8 Porta da sala de vacinas enferrujada.

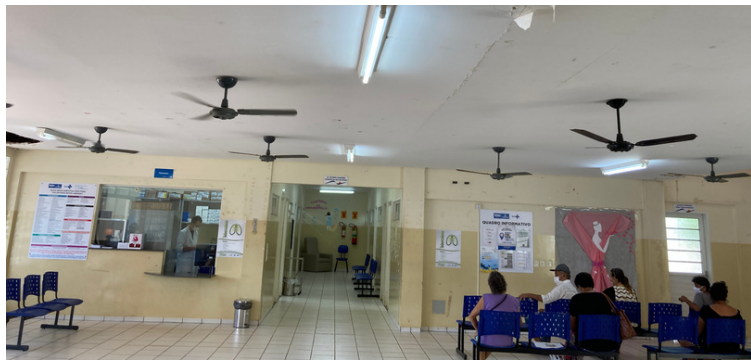
*Foto 9 Ventiladores da recepção estragados, prejudicando a climatização do ambiente.*

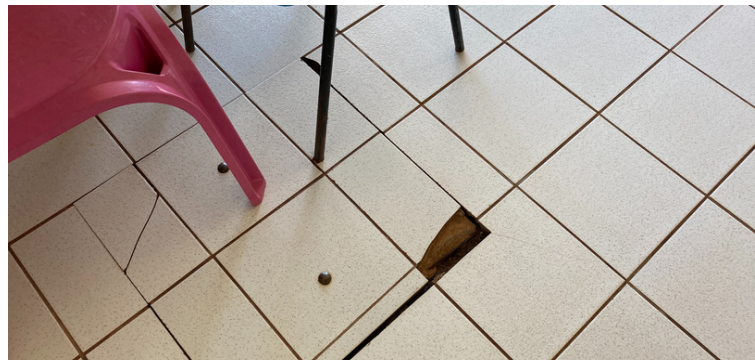
*Foto 10 Piso da recepção quebrado.*
