Foto 1 Infiltração na laje de cobertura da entrada da UPA - Santa Mônica.

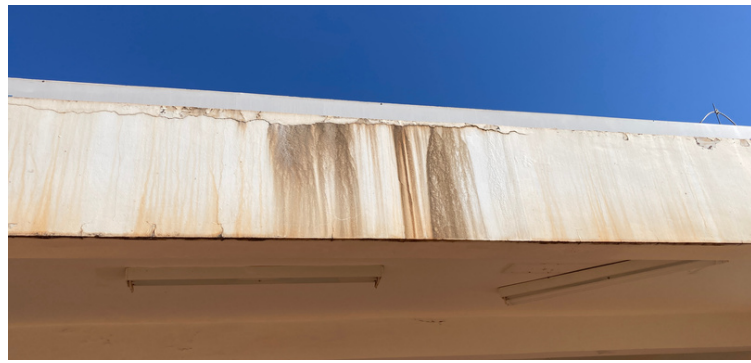
Foto 2 Infiltração na laje da unidade.

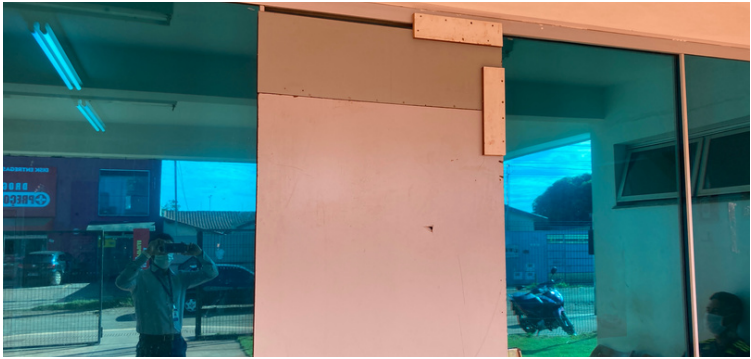
Foto 3 Tapume de proteção em local que o vidro foi danificado.

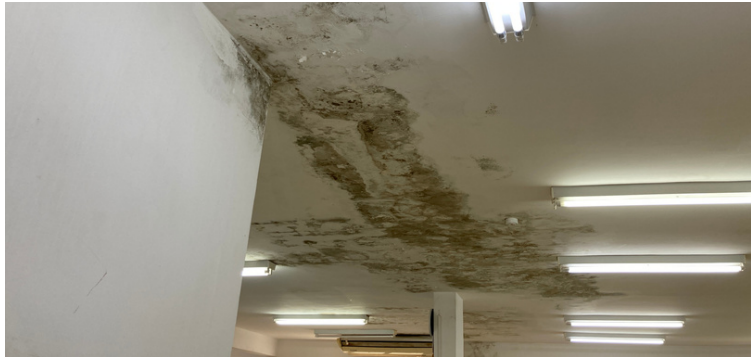
Foto 4 Infiltração com a presença de mofo na sala de observação.

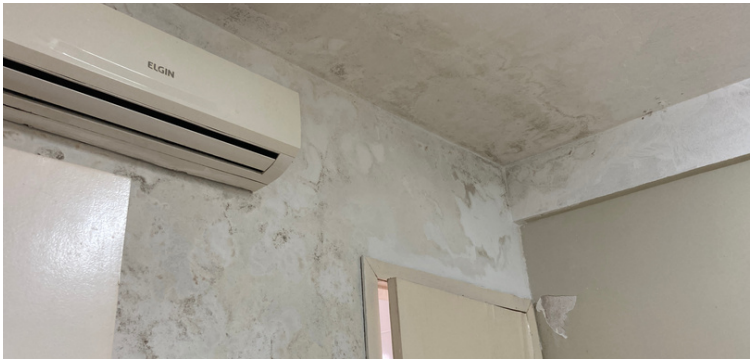
Foto 5 Infiltração na parede e teto em uma das salas.

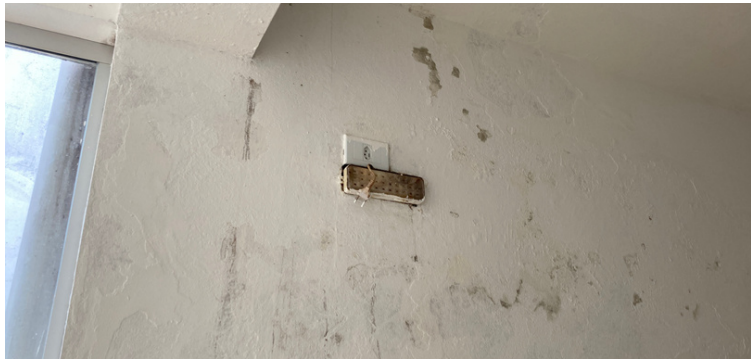
Foto 6 Infiltração na parede do corredor.

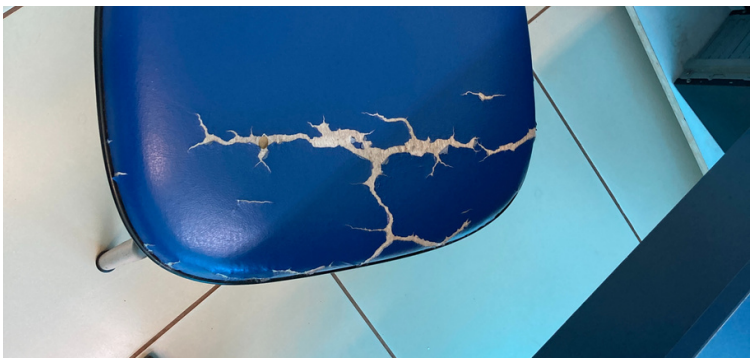
Foto 7 Cadeira rasgada na sala da gerência.

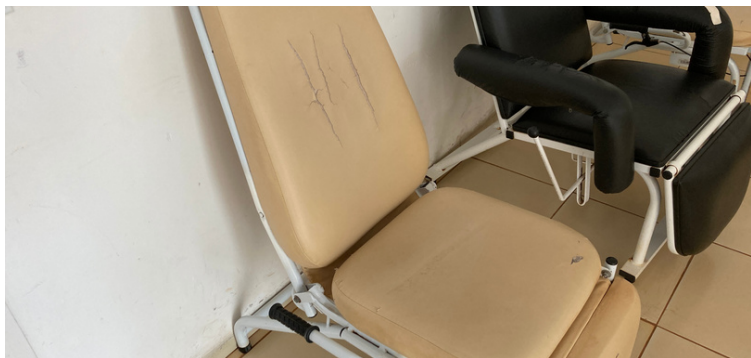
Foto 8 Cadeira rasgada na sala de medicação.

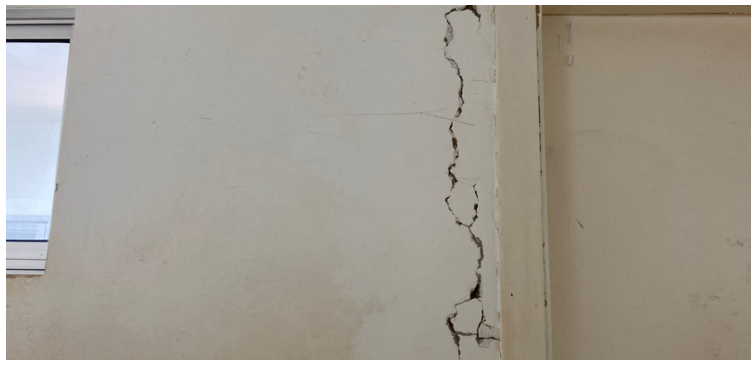
Foto 9 Rachadura próximo a porta de um dos consultórios.

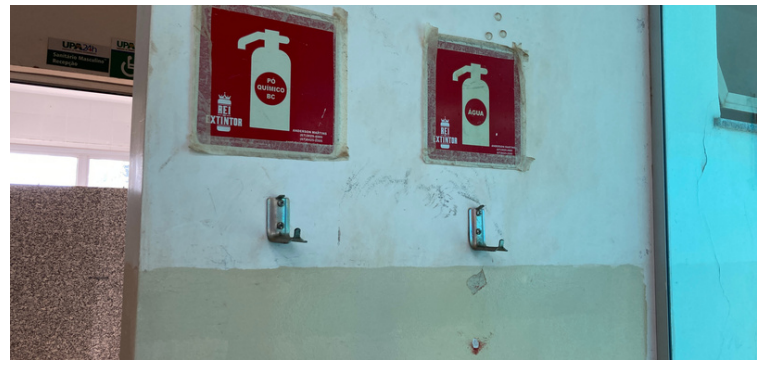
Foto 10 Falta de extintor de incêndio na recepção.

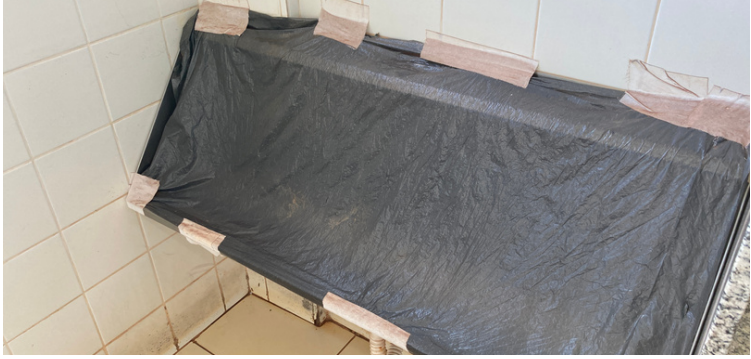
Foto 11 Mictório interditado no banheiro masculino.

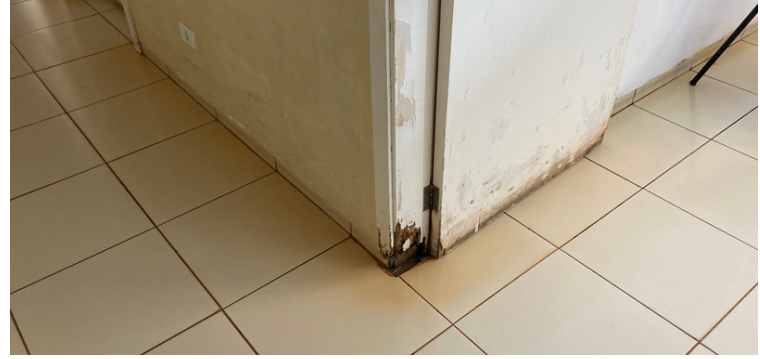
Foto 12 Batente da porta do consultório danificado.

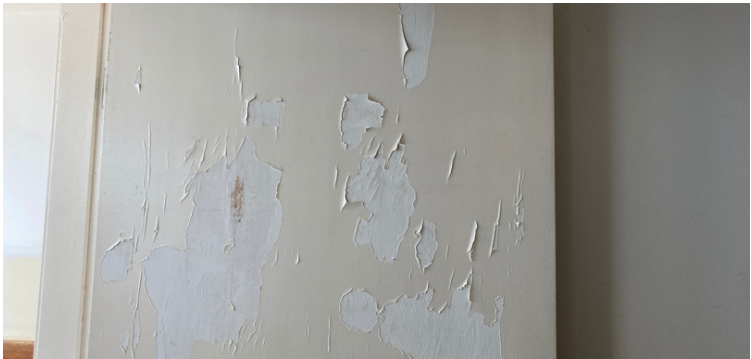
Foto 13 Porta em péssimo estado de conservação.

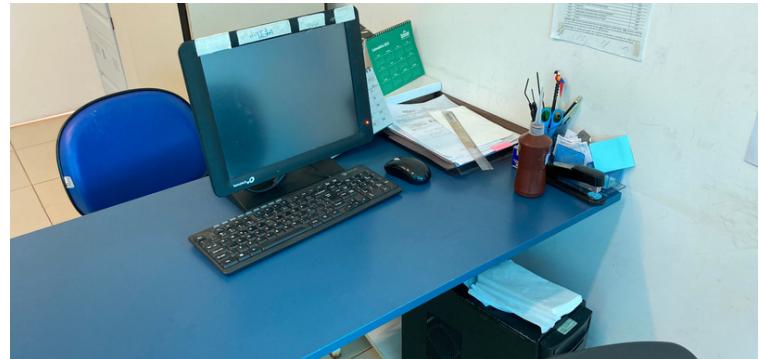
Foto 14 Computador antigo, apresentando lentidão.
