Foto 1 Fachada da USF Dra. Jeanne Elizabeth Wanderley Tobaru

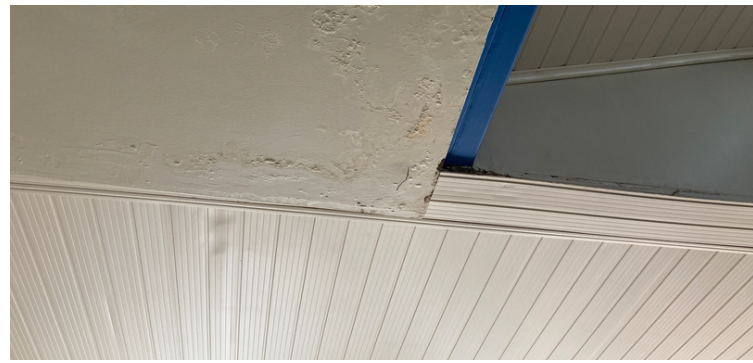
Foto 2 Infiltração no teto do corredor de acesso à recepção ocasionada por falta de manutenção das calhas da unidade de saúde

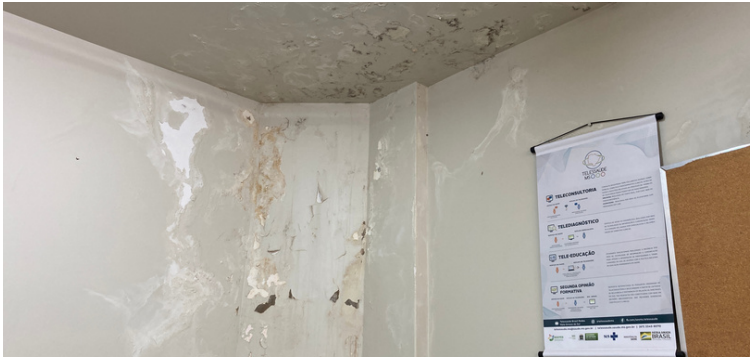
Foto 3 Infiltração no teto e parede da sala multiuso/auditório causada por falta de manutenção das calhas

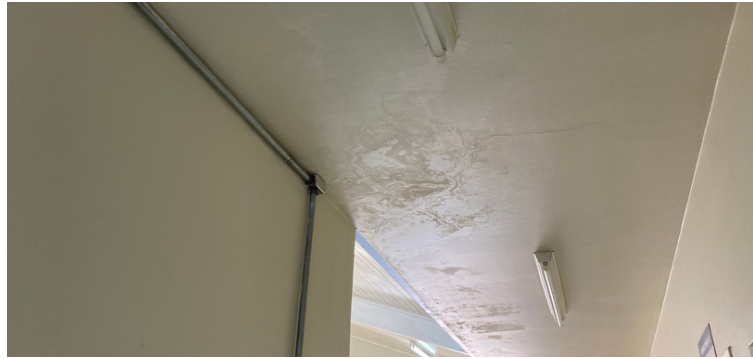
Foto 4 Infiltração no teto do corredor de acesso aos consultórios por falta de manutenção das calhas

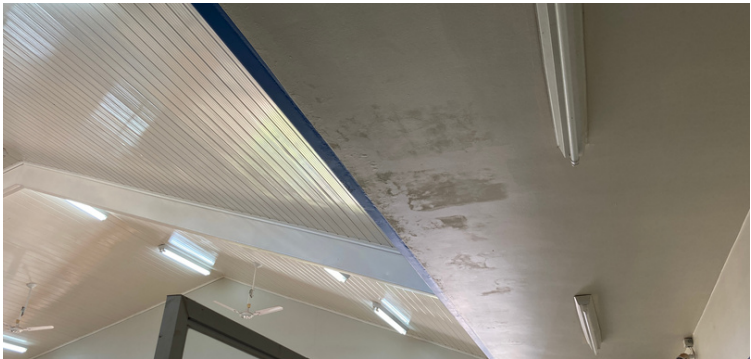
Foto 5 Infiltração no corredor da unidade de saúde

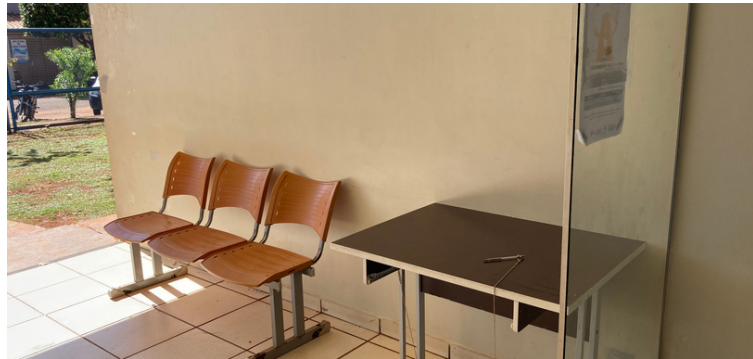
Foto 6 Porta da entrada principal faltando uma folha do vidro, impedindo o trancamento e causando insegurança

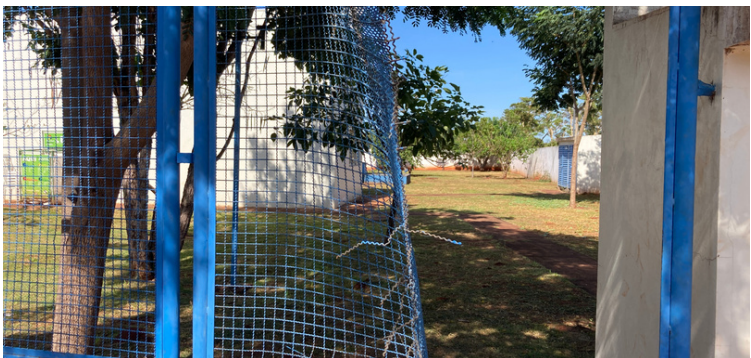
Foto 7 Grades de proteção da frente da unidade danificada, facilitando a entrada de pessoas não autorizadas

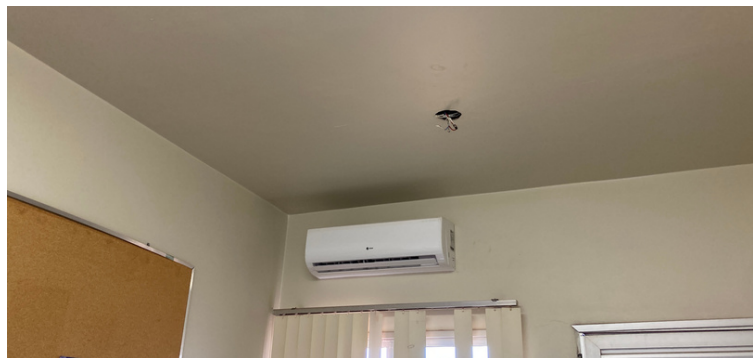
Foto 8 Consultório médico com ar condicionado novo, porém a rede elétrica não suporta que o aparelho funcione, ficando sem refrigeração.

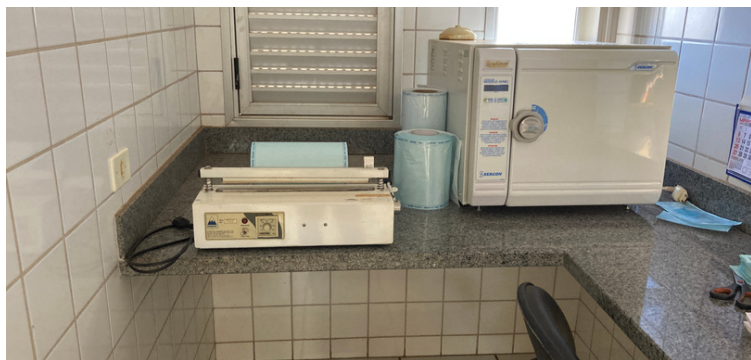
Foto 9 Autoclave e seladora estragadas por falta de manutenção desde outubro de 2021

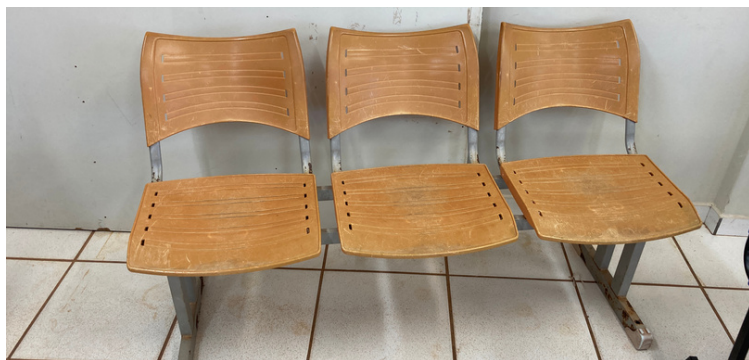
Foto 10 Cadeiras antigas e ressecadas, precisando serem substituídas

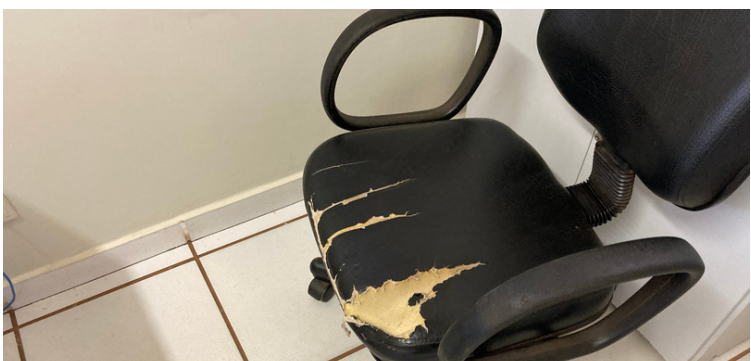
Foto 11 Cadeira do consultório médico rasgada

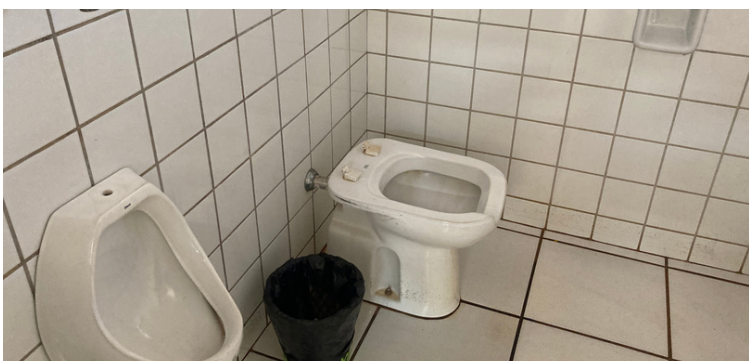
Foto 12 Vaso sanitário do banheiro masculino sem tampa e assento.

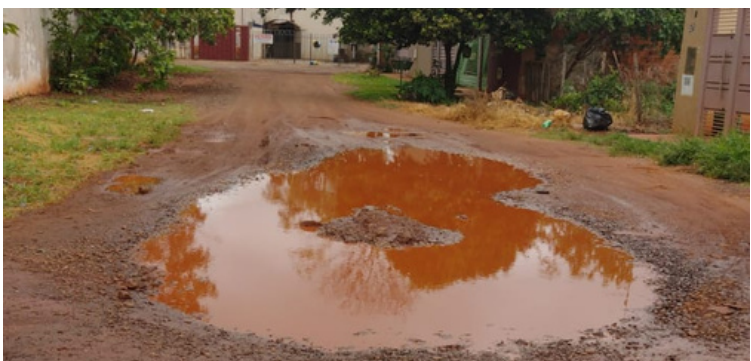
Foto 13 Rua de acesso à unidade de saúde alagada em dia de chuva, prejudicando o acesso de pedestres e veículos

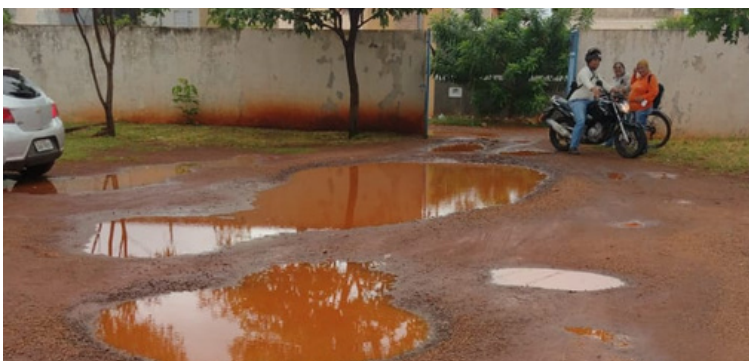
Foto 14 Estacionamento da unidade de saúde alagado após chover, sendo necessário a colocação de pedriscos

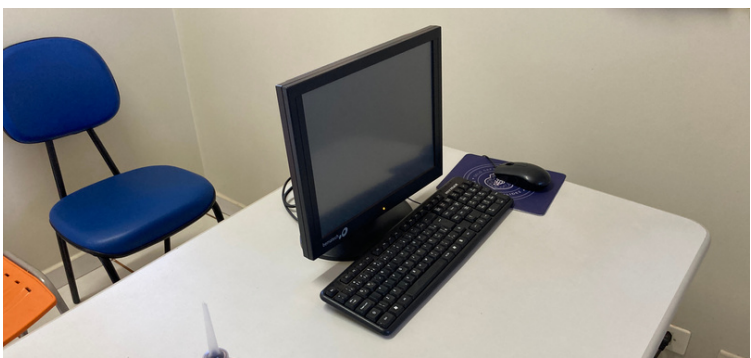
Foto 15 Computador do consultório médico antigo e lento

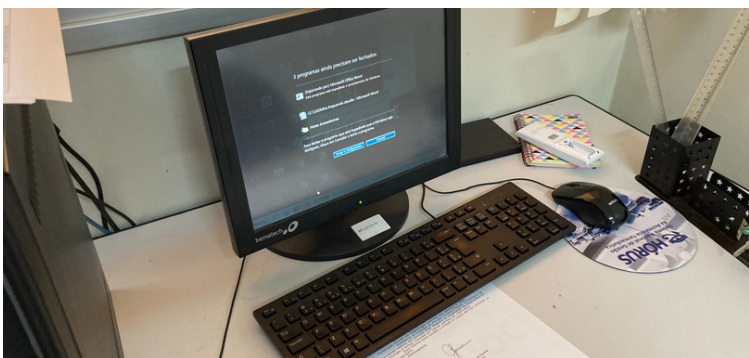
Foto 16 Computador da sala da gerência antigo, apresentando lentidão e travamentos
