Foto 1 Fachada da Unidade de Saúde da Família Dr. Nelson Tokuei Simabukuro.

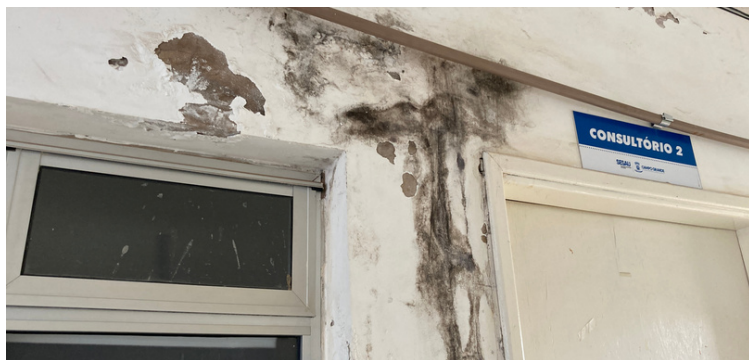
Foto 2 Infiltração com presença de mofo na parede do corredor.

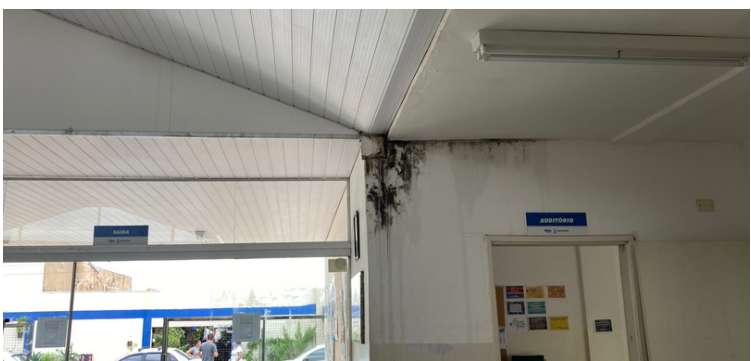
Foto 3 Infiltração com mofo na recepção ao lado do auditório.

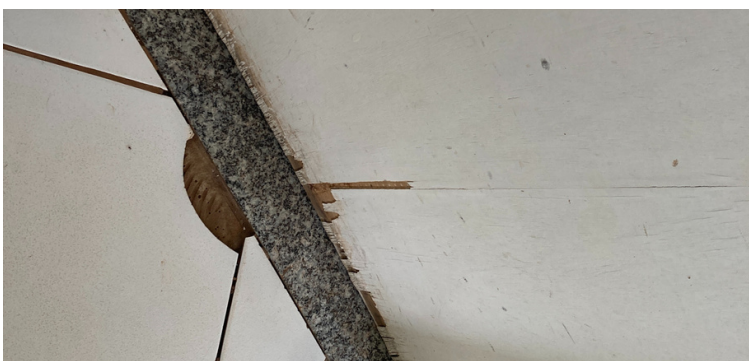
Foto 4 Piso quebrado próximo a porta do consultório 2.

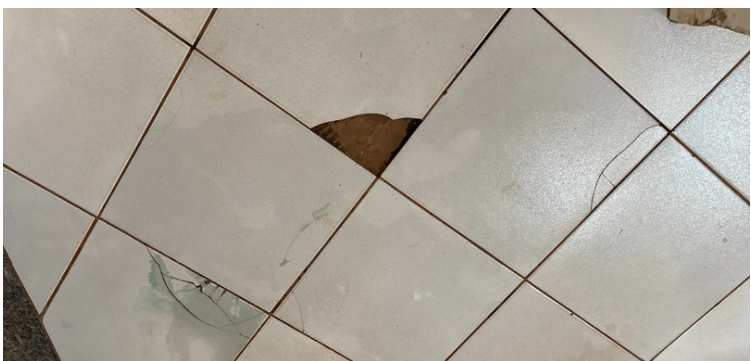
Foto 5 Piso quebrado no corredor de acesso aos consultórios.

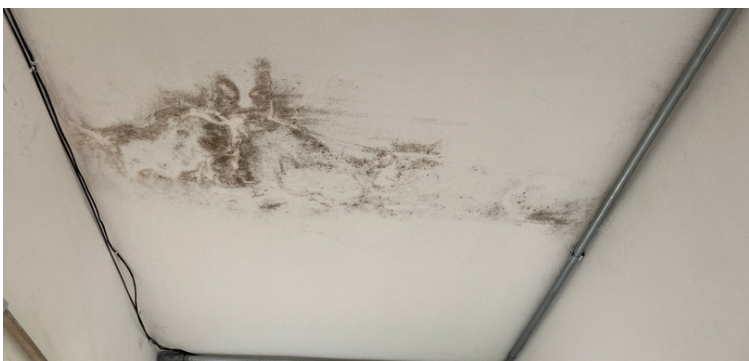
Foto 6 Infiltração no teto próximo a sala da gerência.

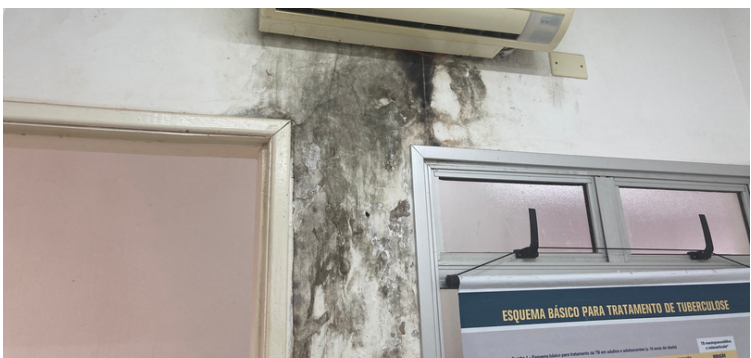
Foto 7 Infiltração grave na parede do consultório 3.

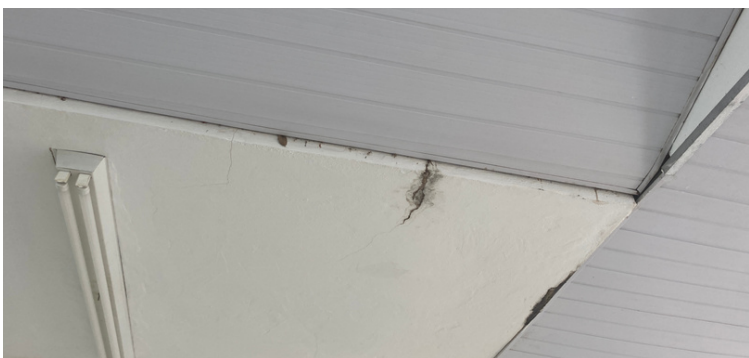
Foto 8 Rachadura causando infiltração na recepção próximo a sala de odontologia.

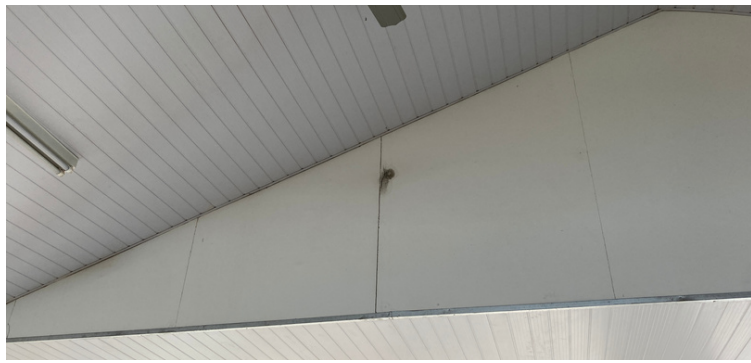
Foto 9 Rachaduras na estrutura da recepção.

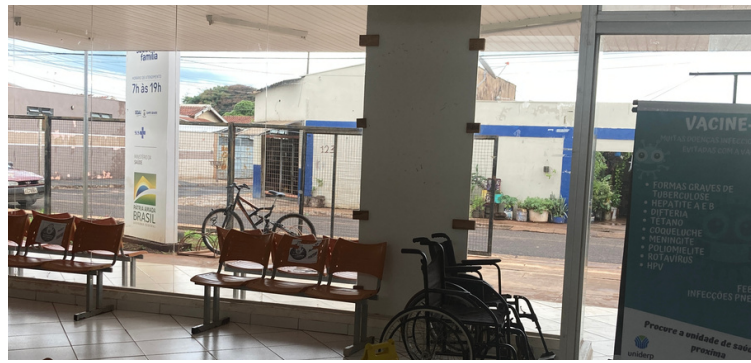
Foto 10 Tapume substituindo vidraça na recepção.

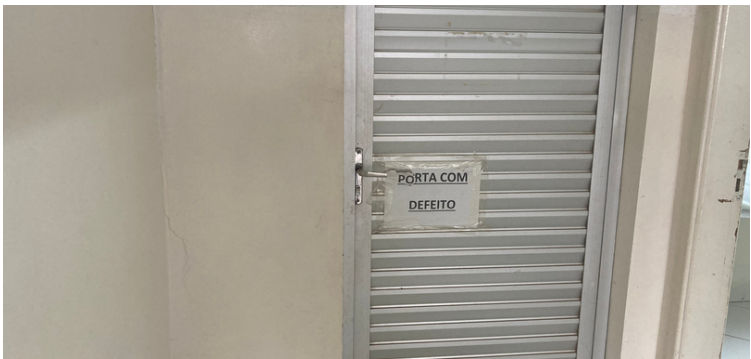
Foto 11 Porta com defeito no corredor lateral próximo a sala de esterilização.

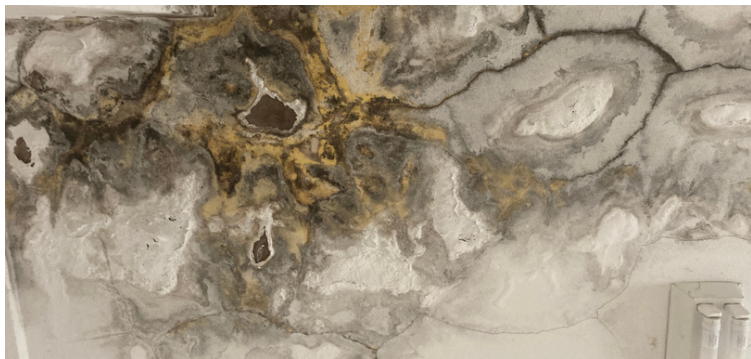
Foto 12 Infiltração com a presença de mofo no teto do auditório.

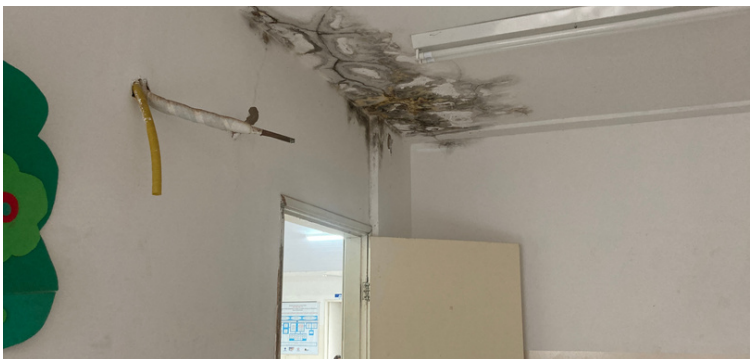
Foto 13 Infiltração próximo a porta do auditório.

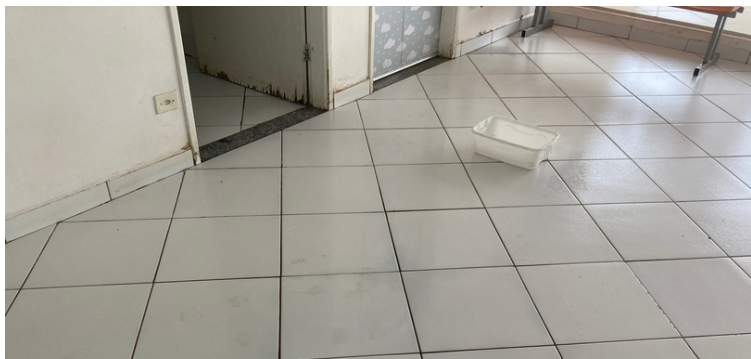
Foto 14 Bacia utilizada para armazenar a água que pingava do teto na recepção.

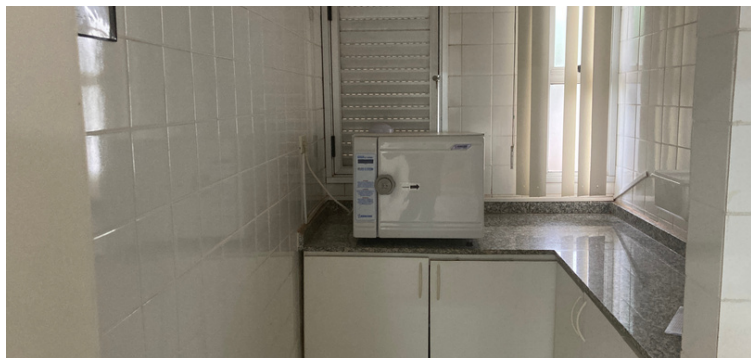
Foto 15 Autoclave estragada por falta de manutenção.

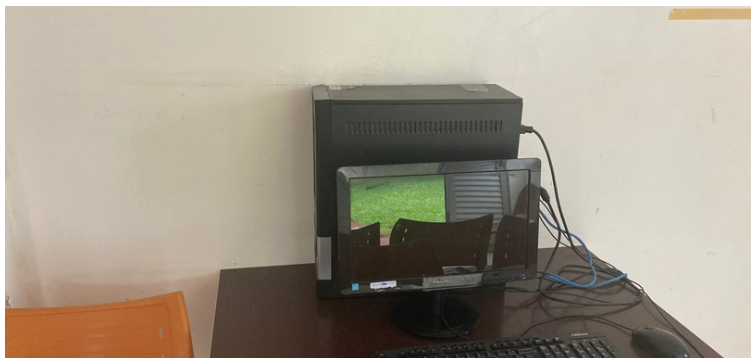
Foto 16 Computador antigo, apresentando lentidão.
