Foto 1 Fachada da Unidade de Saúde da Família Dr. Mauro Rogério de Barros Wanderley - Iracy Coelho.

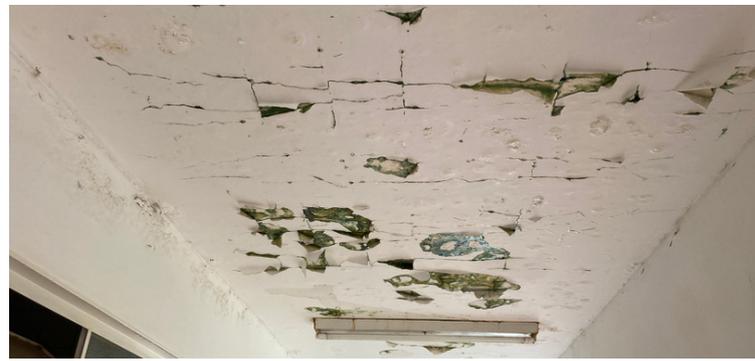
Foto 2 Infiltração na laje próximo a porta de entrada da unidade.

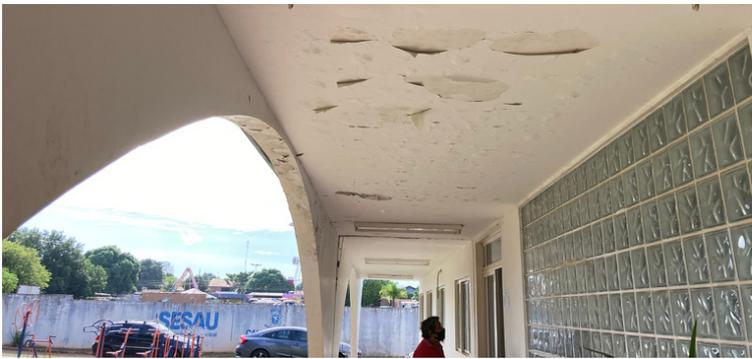
Foto 3 Infiltração na estrutura da área externa, onde os pacientes sintomáticos respiratórios aguardam atendimento.

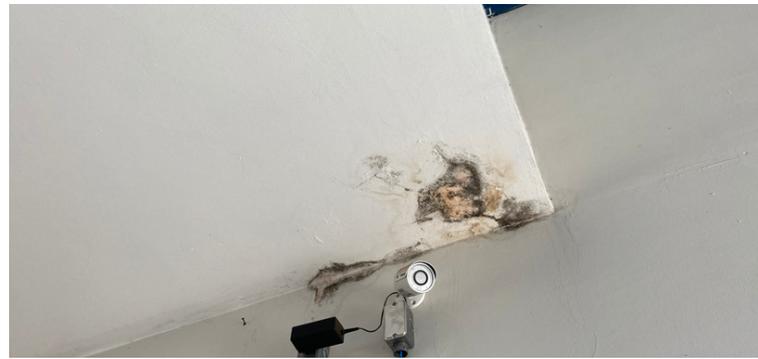
Foto 4 Infiltração com presença de mofo na estrutura próximo a recepção da unidade.

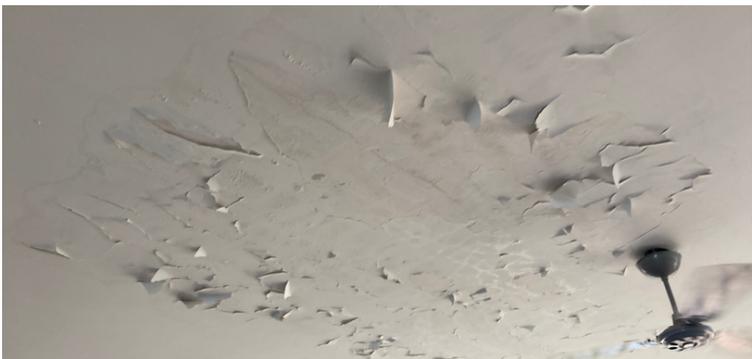
Foto 5 Infiltração de grandes proporções no teto da recepção.

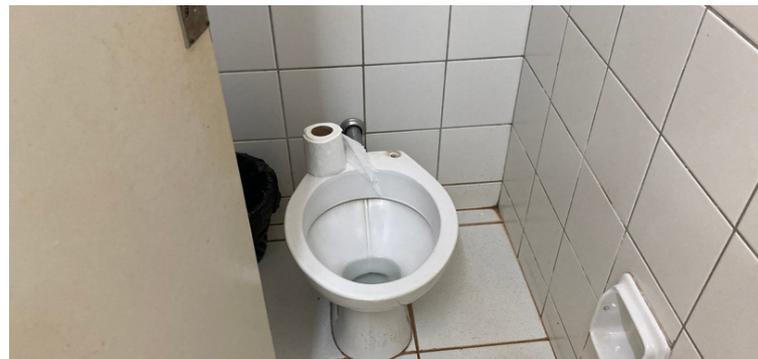
Foto 6 Vaso sanitário do banheiro masculino sem assento e tampa.

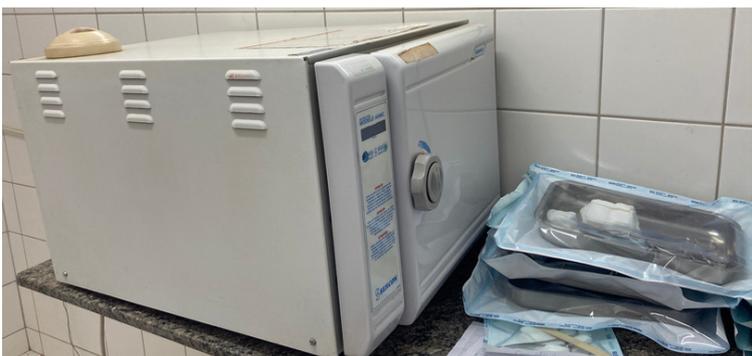
Foto 7 Autoclave responsável pela esterilização dos equipamentos estragada há meses.

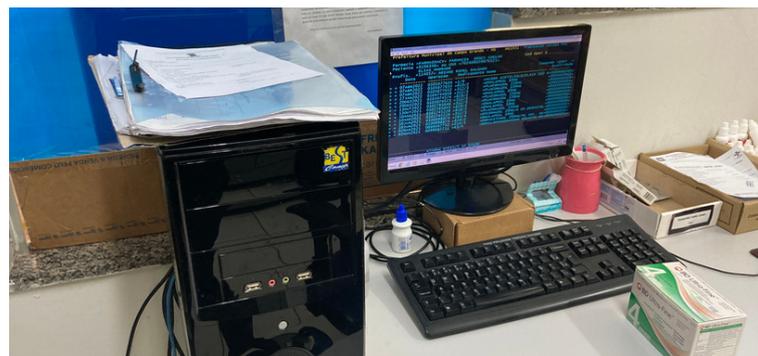
Foto 8 Computador da farmácia antigo e lento por conta de falta de peças, dificultando sua utilização.
