Foto 1 - Fachada da UBSF Drº Emílio Alencar Garbeloti Neto

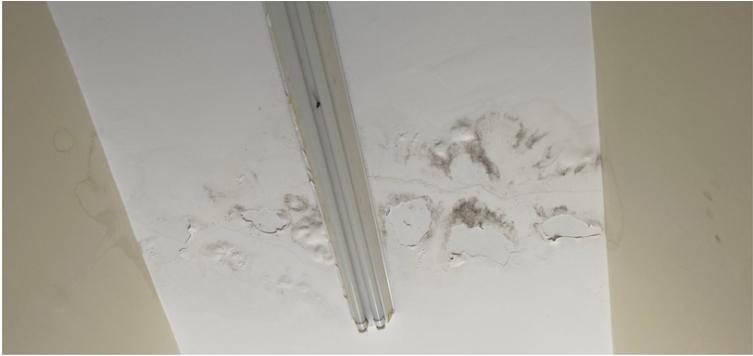
Foto 3 - Teto da unidade repleto de mofo

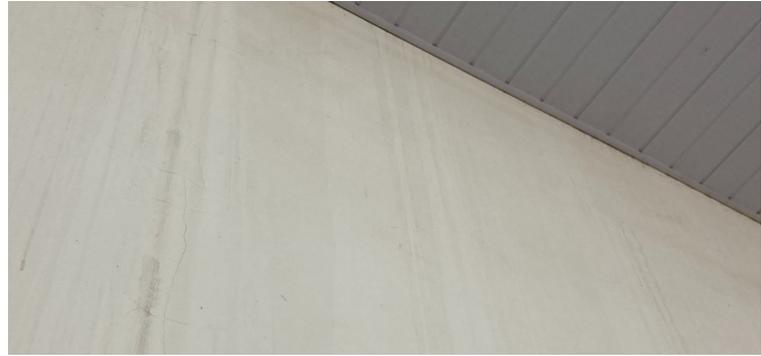
Foto 4 - Acúmulo de água no forro resulta em vazamento nas paredes da repartição

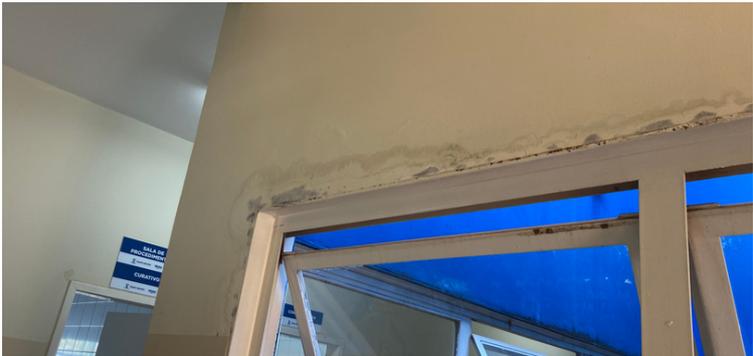
Foto 5 - Esquadrias avariadas devido à infiltrações

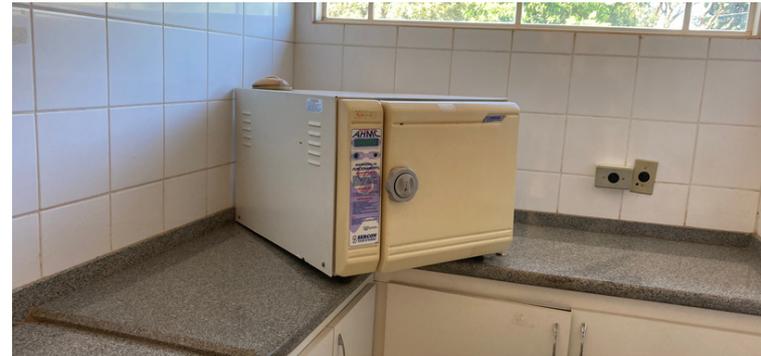
Foto 6 - Autoclave necessitando de manutenção
