Foto 1 - Fachada da Unidade de Saúde da Família
Dr.º Judson Tadeu Ribas

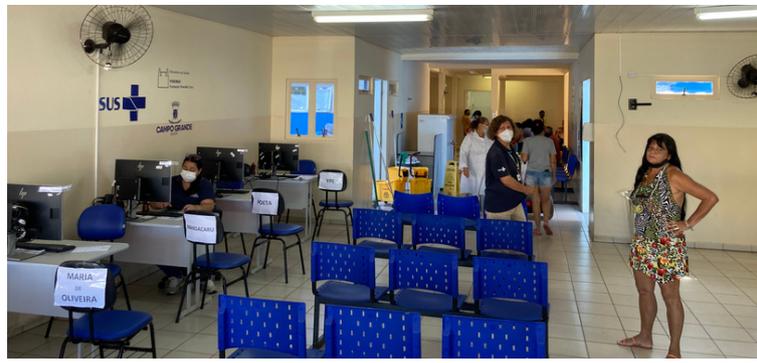
Foto 2- Recepção da unidade sem a devida climatização

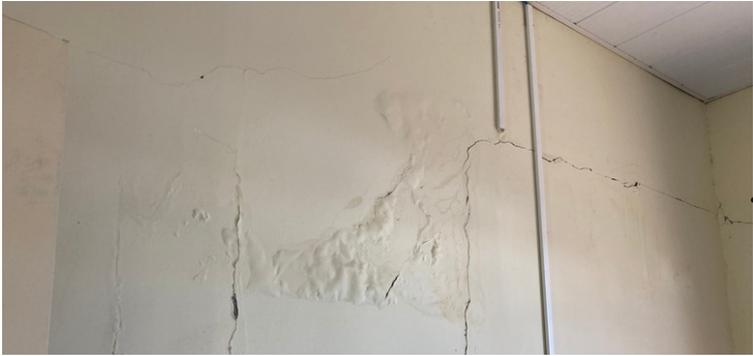
Foto 3 - Fissuras e infiltrações constantes
em alguns locais da repartição

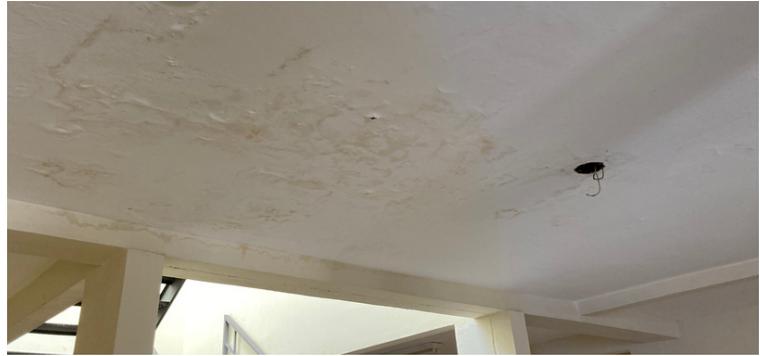
Foto 4 - Ausência da instalação de iluminação, restando
exposta a fiação elétrica

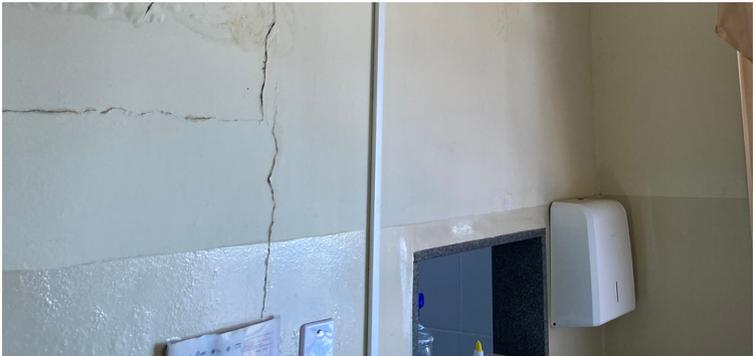
Foto 5 - Rachaduras se propagando em
determinadas áreas da USF

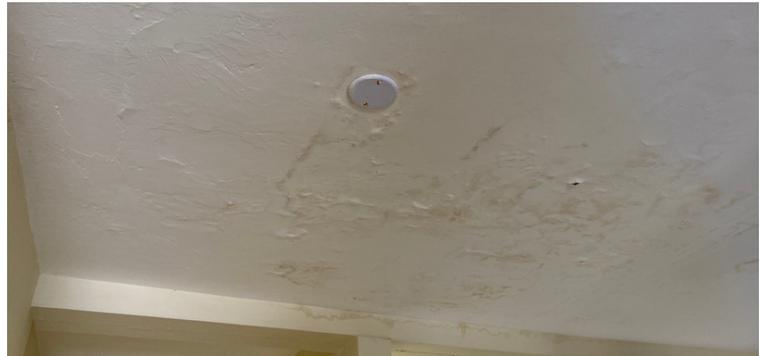
Foto 6 - Indicativo de infiltração, acarretando em mofo

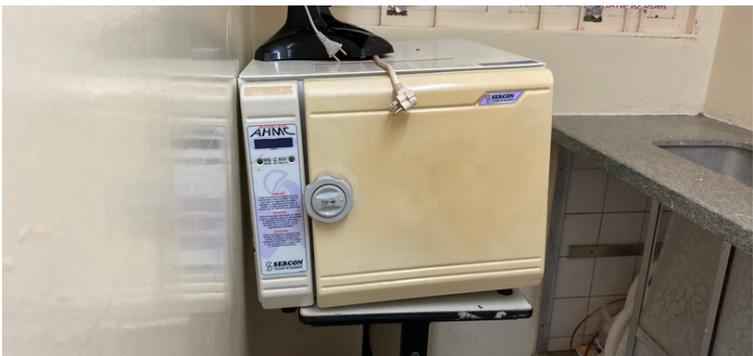
Foto 7 - Autoclave estragada

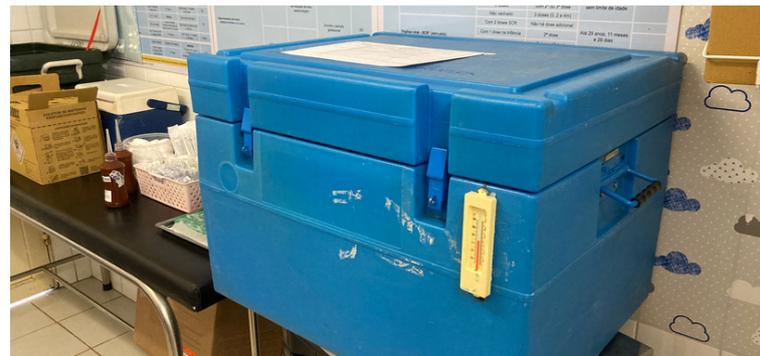
Foto 8 - Caixa refrigerada para armazenar as vacinas devido
ao refrigerador estar estragado
