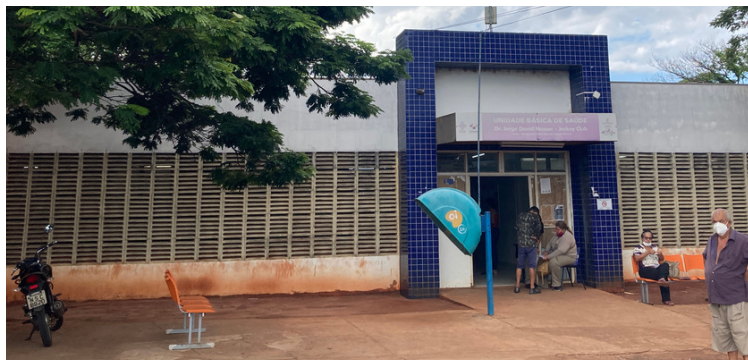
Foto 1 - Fachada da UBS necessitando ser revitalizada

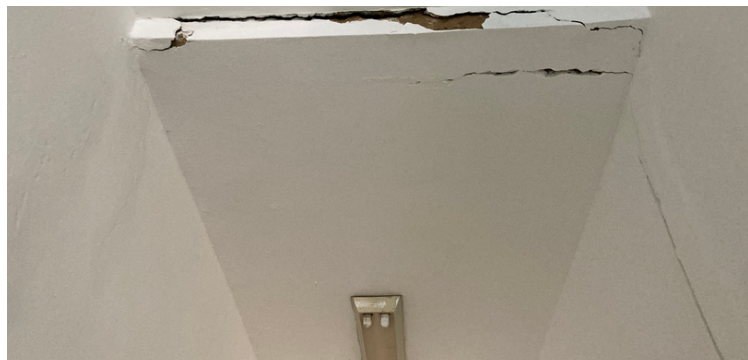
Foto 2 - Rachaduras nas dependências da UBS

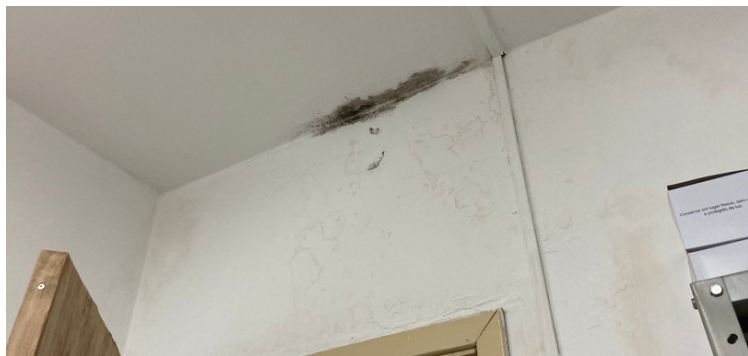
Foto 3 - Mofo em algumas salas da UBS

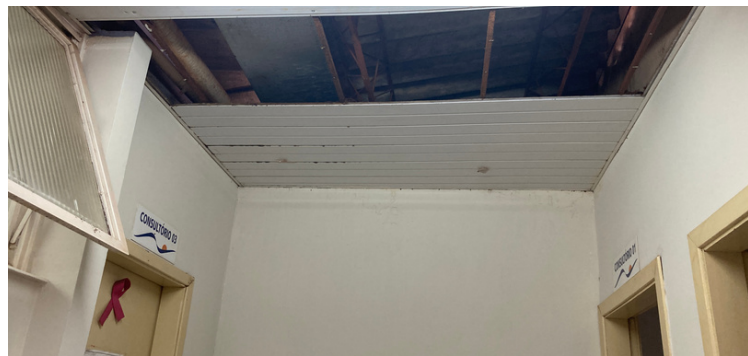
Foto 4 - Parte do forro da repartição comprometido

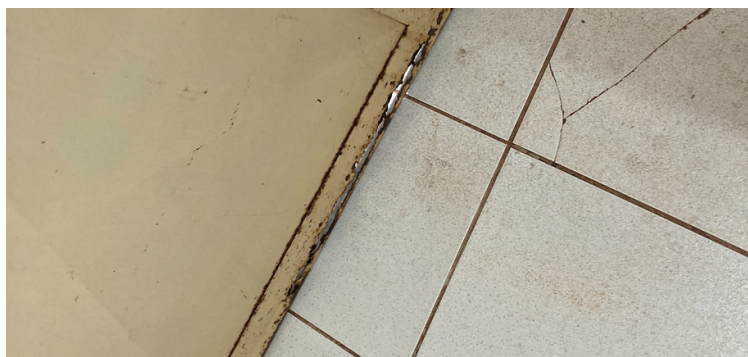
Foto 5 - Rachaduras nos pisos da unidade

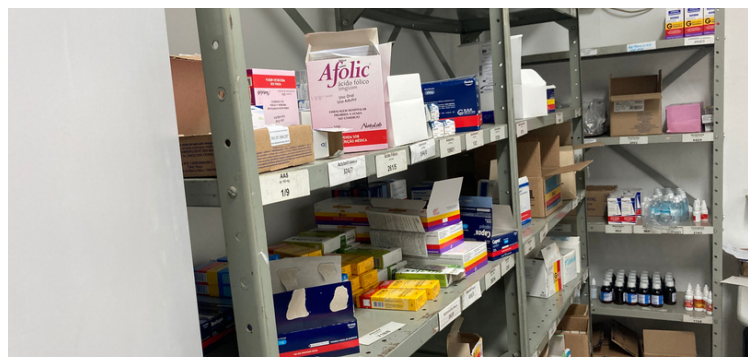
Foto 6 - Farmácia desprovida e insalubre

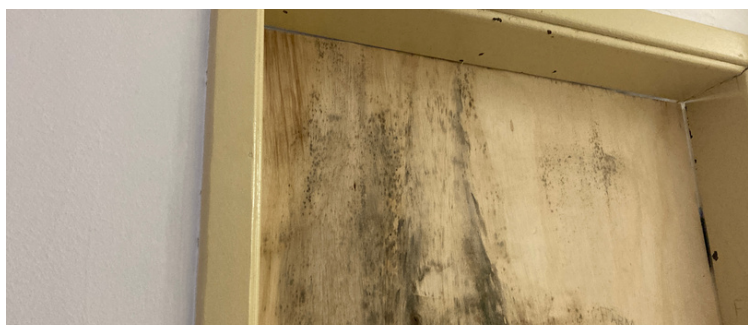
Foto 7 - Mofo na porta da farmácia

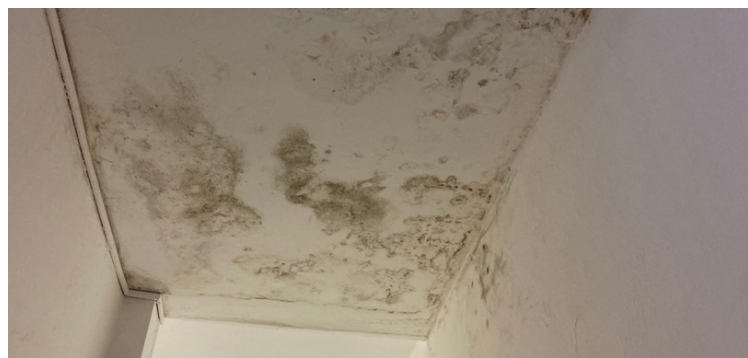
Foto 8 - Teto do corredor lateral à farmácia repleto de mofo

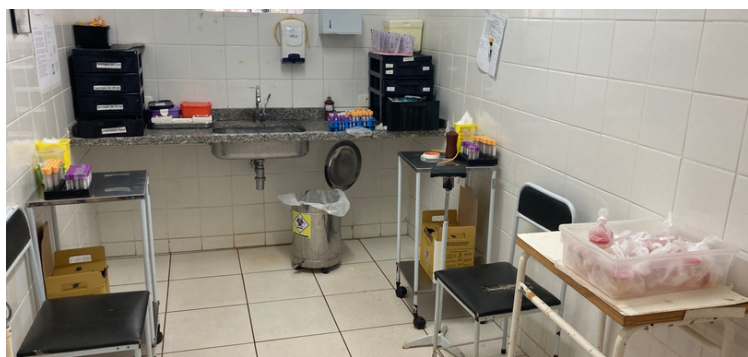
Foto 9 - Sala de coleta sem devida climatização

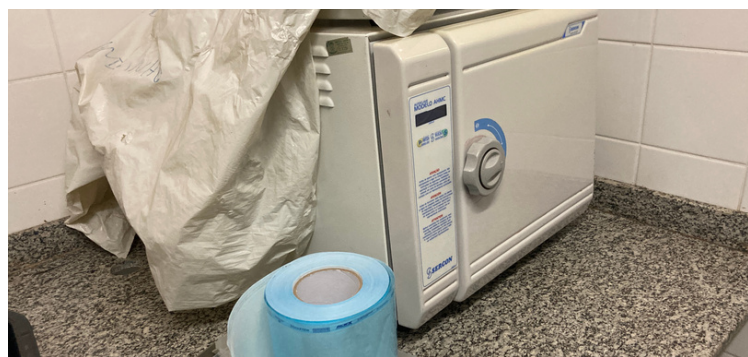
Foto 10 - Auto clave danificada
