Foto 1 - Fachada da UBSF Sebastião Luiz Nogueira

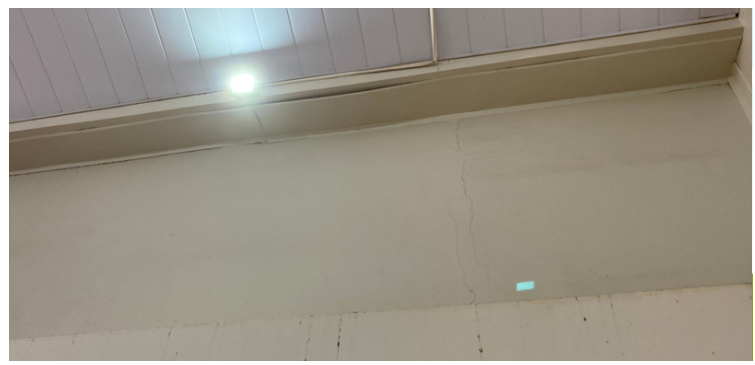
Foto 2- Teto da unidade quebrado e constante de rachadura

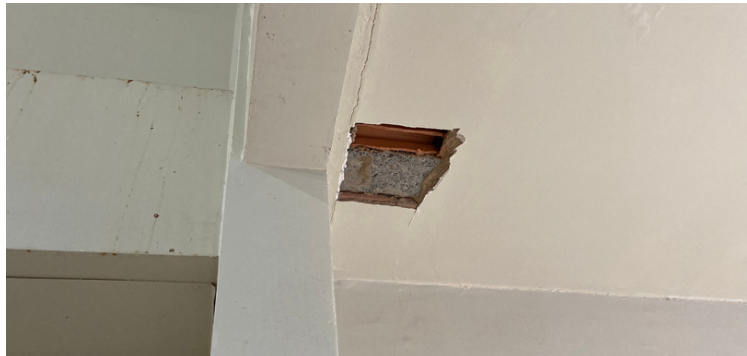
Foto 3 - Forro da recepção avariado devido à infiltração

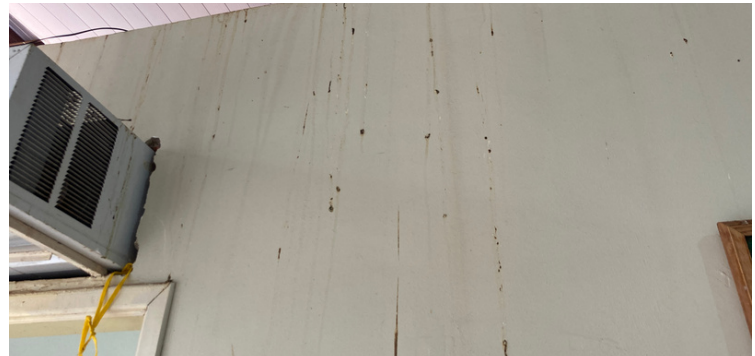
Foto 4 - Paredes da recepção repletas de fezes de pombos

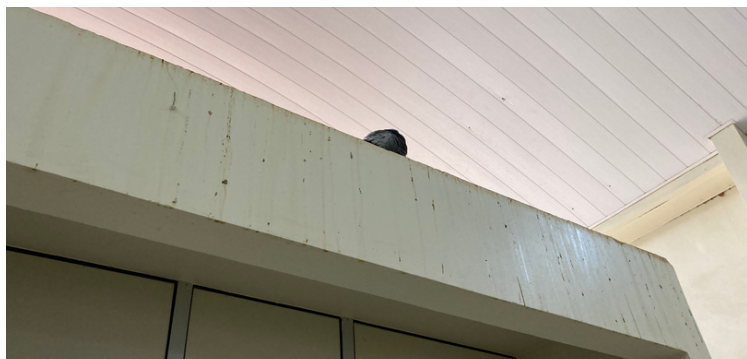
Foto 5 - Infestação de pombos na recepção

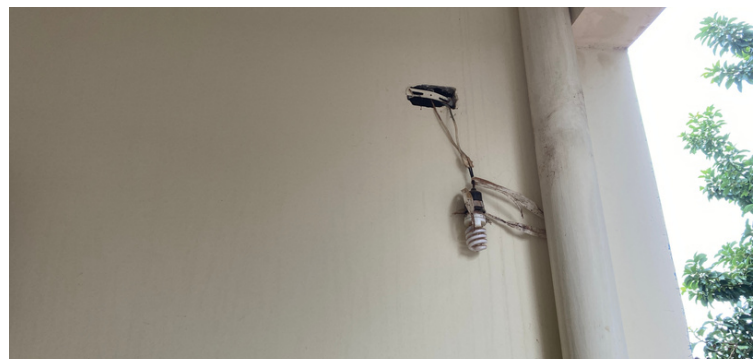
Foto 6 - Iluminação da área externa sem a devida instalação

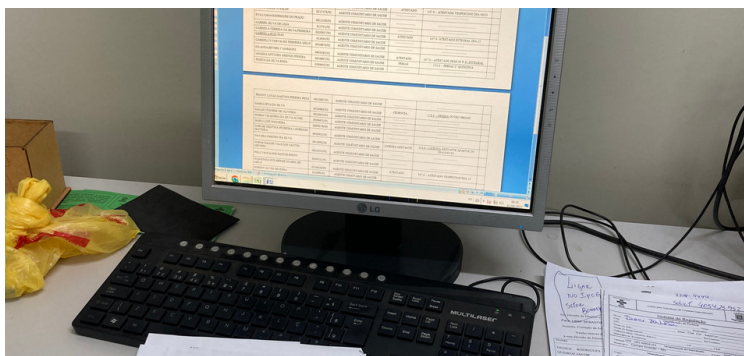
Foto 7- Computadores defasados e necessária aquisição de mais máquinas

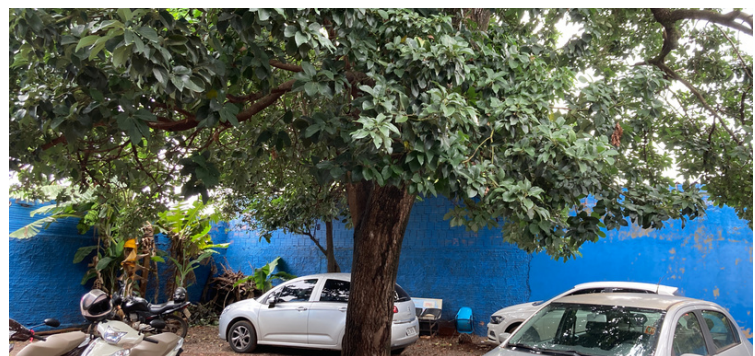
Foto 8 - Árvore no estacionamento precisando de poda
