Foto 1 - Fachada da Unidade de Pronto Atendimento Moreninha.

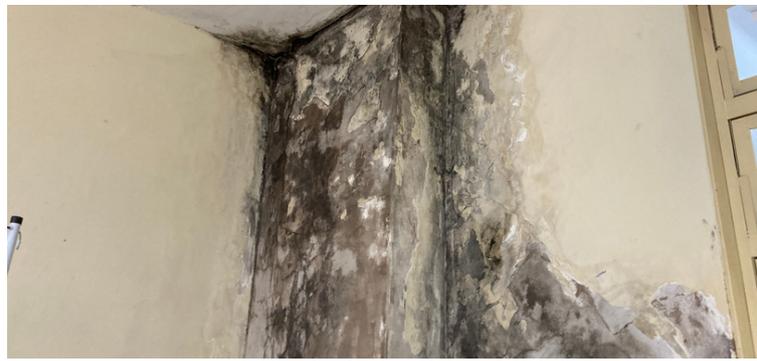
Foto 2 - Parede de um dos consultórios tomada pelo mofo, em decorrência da infiltração.

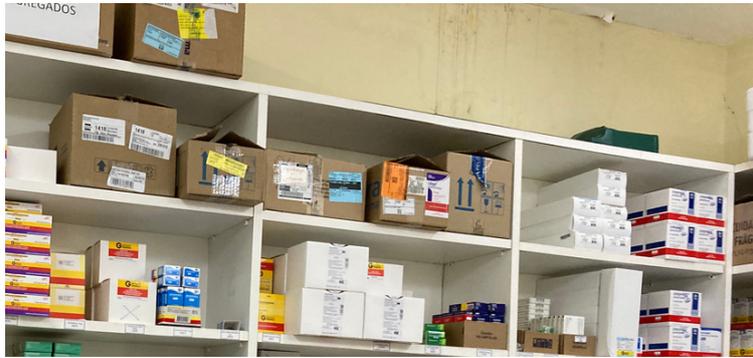
Foto 3 - Infiltração na sala da farmácia com risco de danos aos medicamentos.

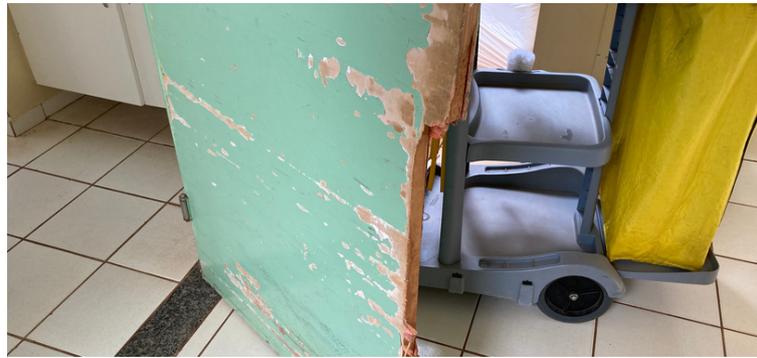
Foto 4 - Portas da unidade, em sua maioria, danificadas.

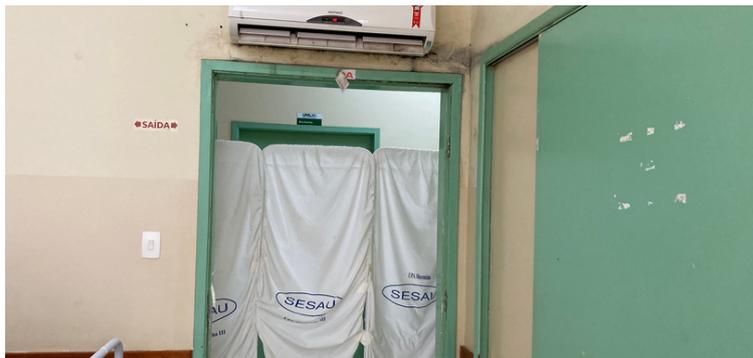
Foto 5 - Área verde da unidade sem a porta, devido à deprecação de usuário.

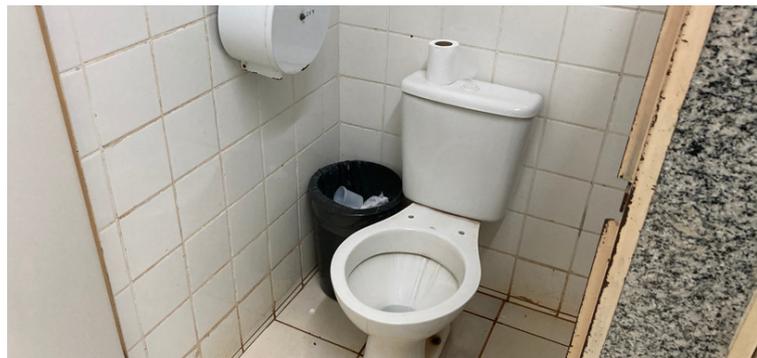
Foto 6 - Banheiros sem a devida manutenção e higienização.

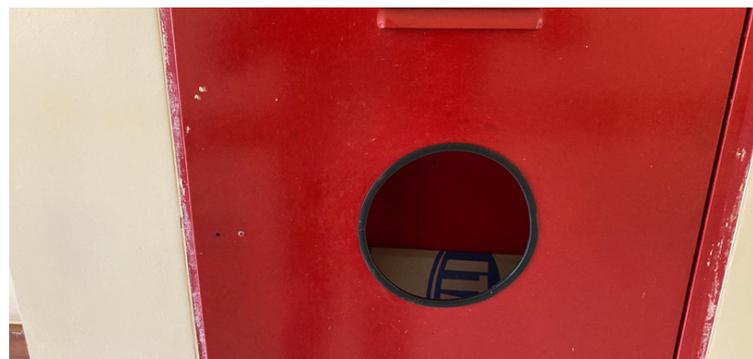
Foto 7 - Mangueira de incêndio furtada.

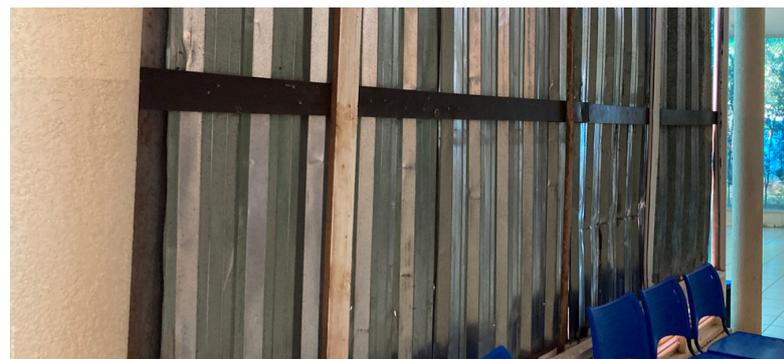
Foto 8- Tapumes desempenhando a função de vidros quebrados devido à queda de árvore.

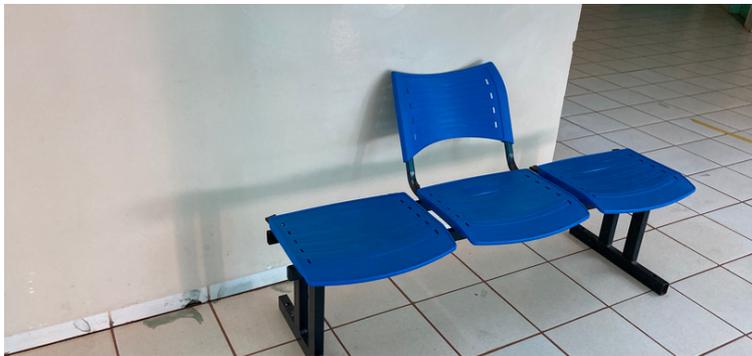
Foto 9 - Acomodações destinadas aos usuários estão em quantidade e qualidade insatisfatórias.

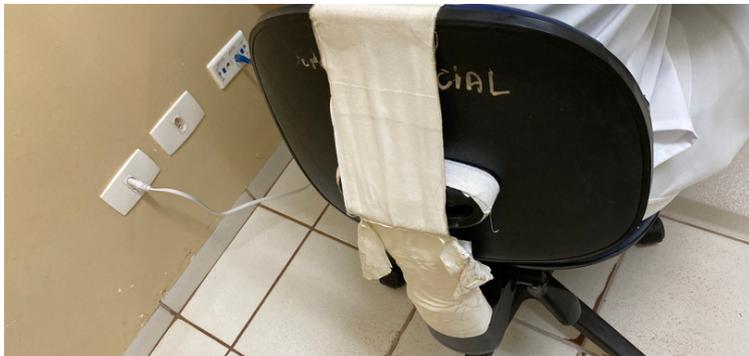
Foto 10 - Cadeiras dos servidores danificadas, constatando as péssimas condições de trabalho.

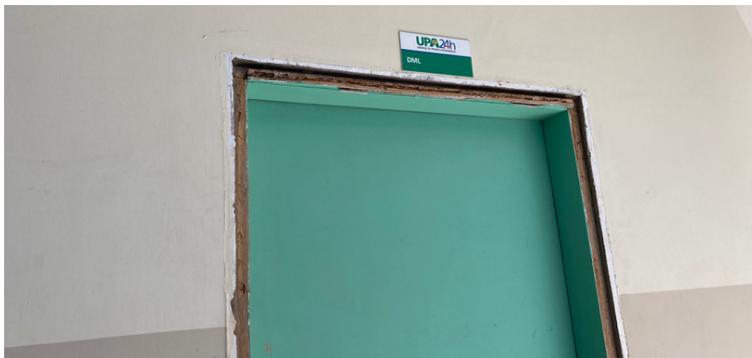
Foto 11 - Batente comprometido pela ferrugem.

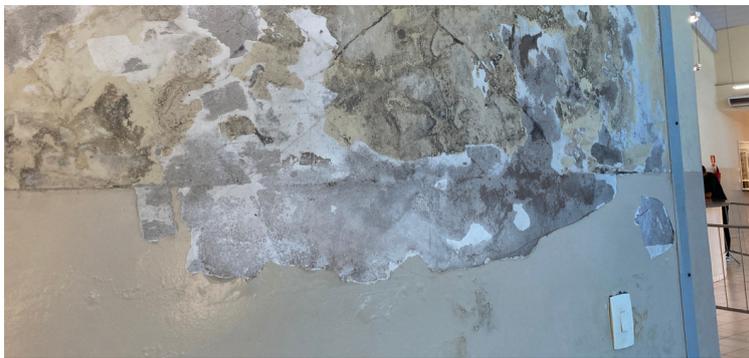
Foto 12 - Mofo alastrado por toda a unidade.
