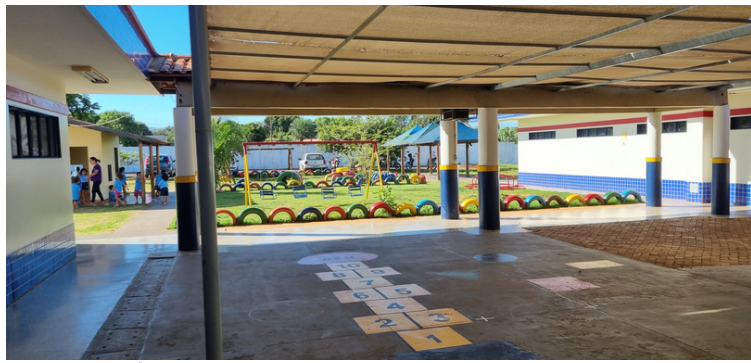
Foto 1 - Área externa da unidade reestruturada com cobertura e pavimentação

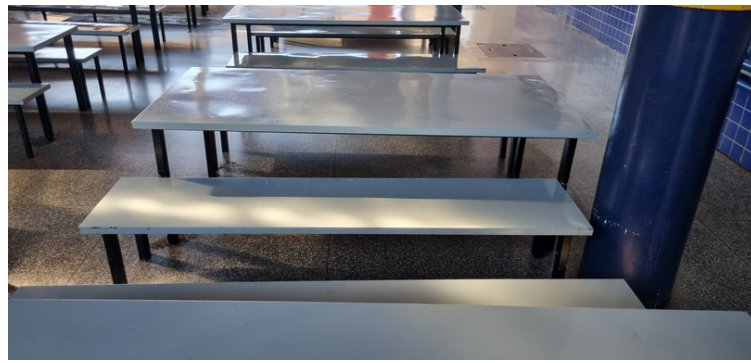
Foto 2 - Refeitório amplo e devidamente mobiliado

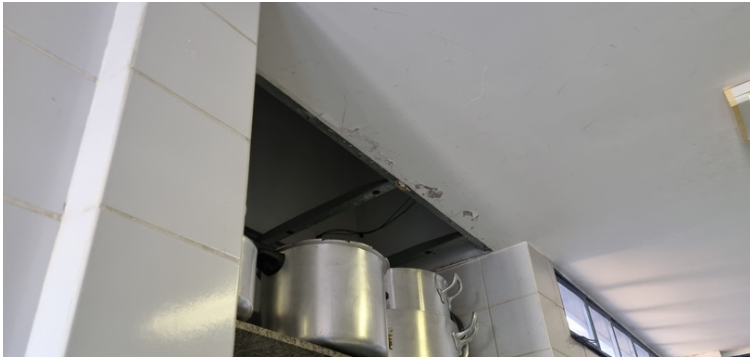
Foto 3 - Cozinha constantemente foco de infiltrações

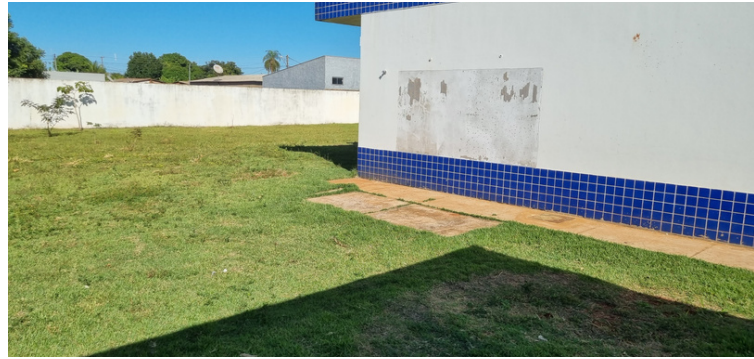
Foto 4 - Pintura externa requer revitalização

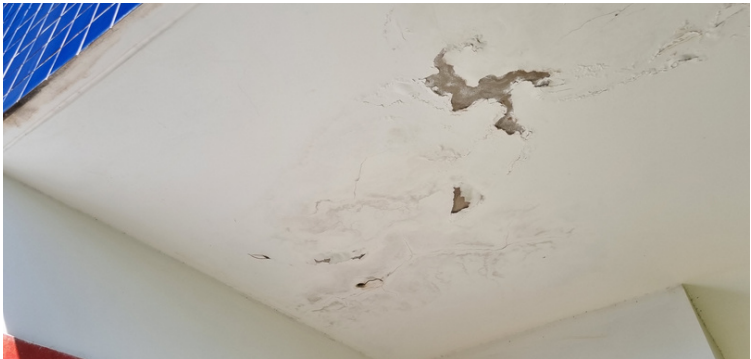
Foto 5 - Infiltrações constantes em locais pontuais da unidade

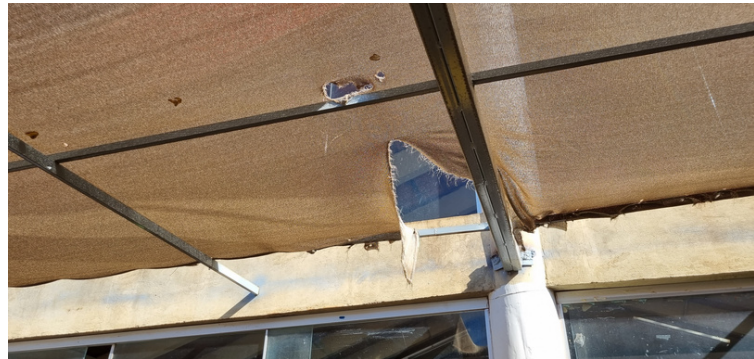
Foto 6 - Toldo instalado no pátio avariado

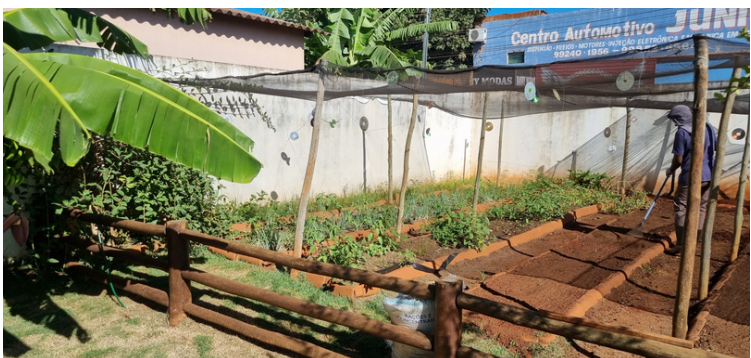
Foto 7 - Horta criada e mantida pela instituição

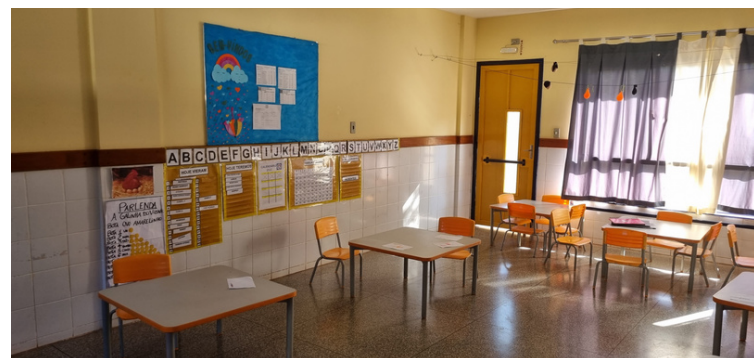
Foto 8 - Salas de aulas climatizadas e mobiliadas
