Foto 1 - Fachada do Cras Carlinda Pereira Contar.

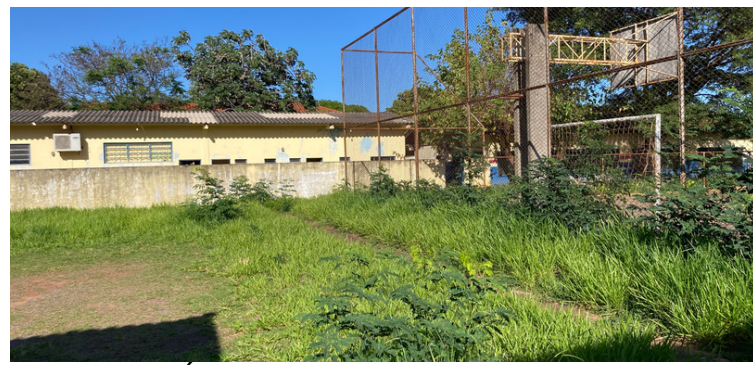
Foto 2 - Área verde do centro necessitando da devida manutenção.

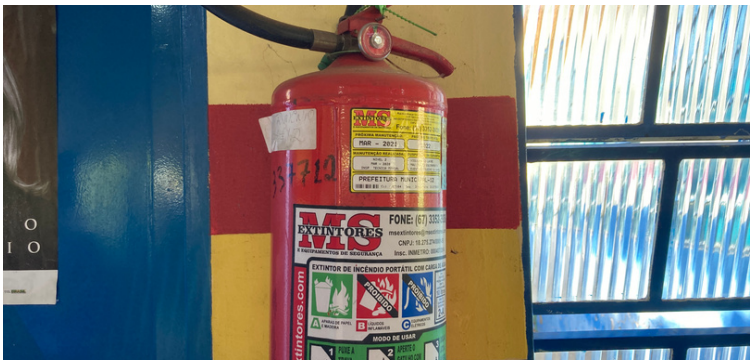
Foto 3 - Extintores com a data de validade vencida.

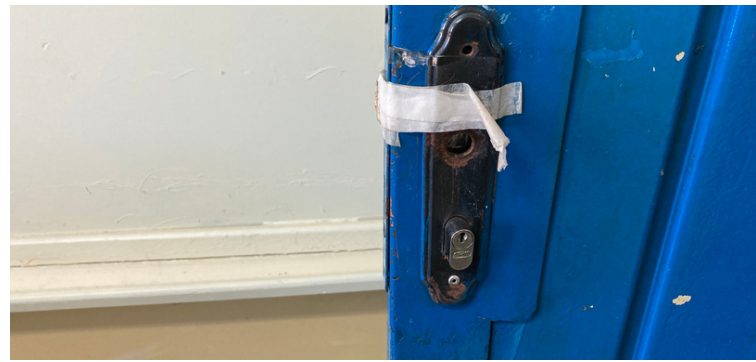
Foto 4 - Portas encontradas avariadas, sem as mínimas condições de uso.

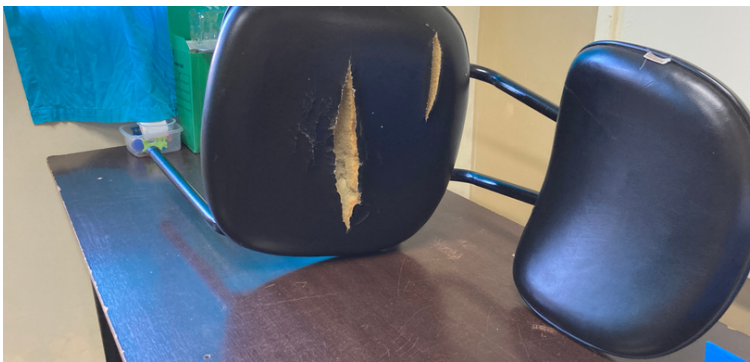
Foto 5 - Mobiliário da unidade necessitando de manutenção ou troca.

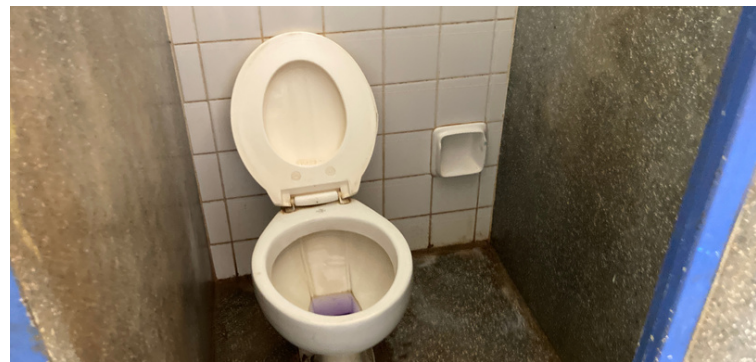
Foto 6 - Necessária manutenção dos banheiros.

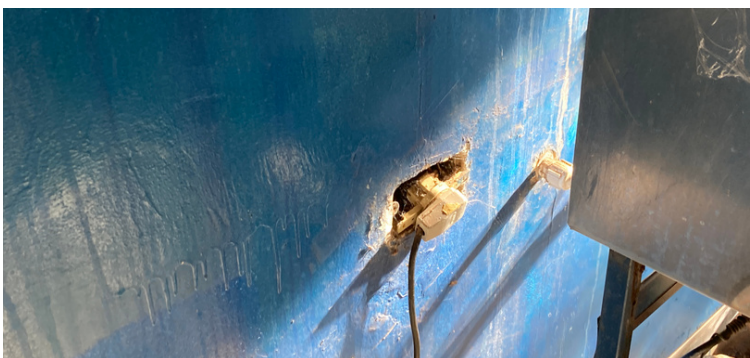
Foto 7 - Instalações elétricas indevidamente instaladas.

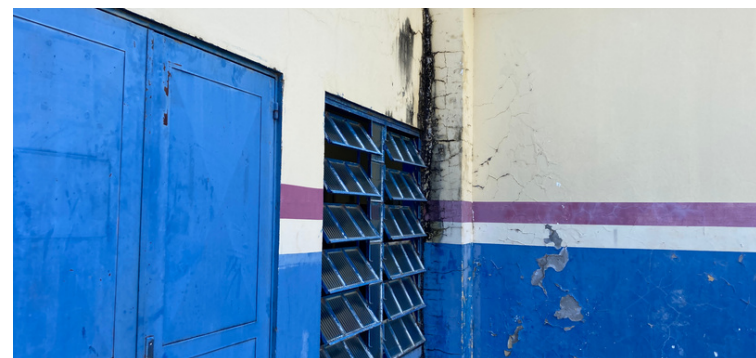
Foto 8 - Rachaduras e infiltrações em locais pontuais da unidade.
