Foto 1 - Fachada da EM Carlos Vilhalva Cristaldo.

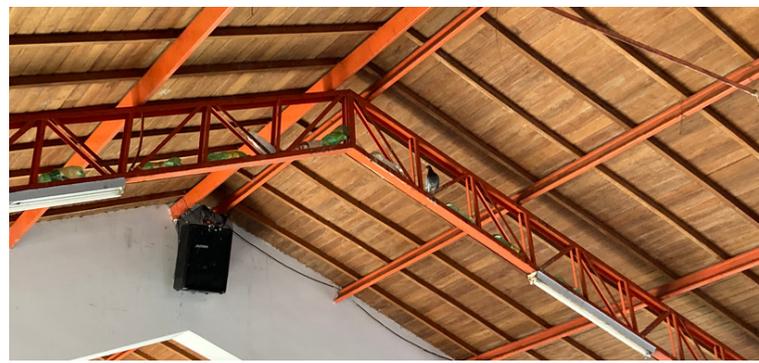
Foto 2- Manifestação de pombos nas dependências da escola.

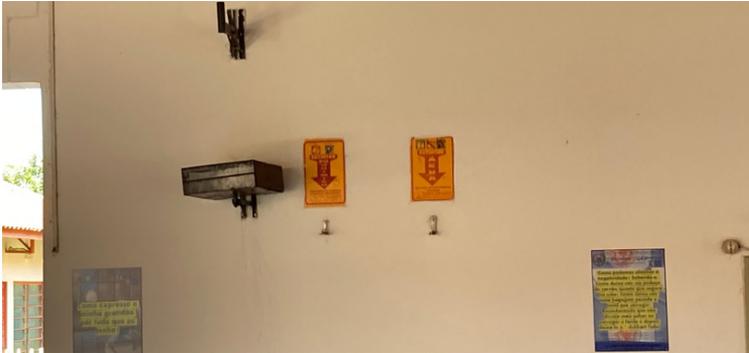
Foto 3 - Ausência de extintores por toda a extensão da unidade.

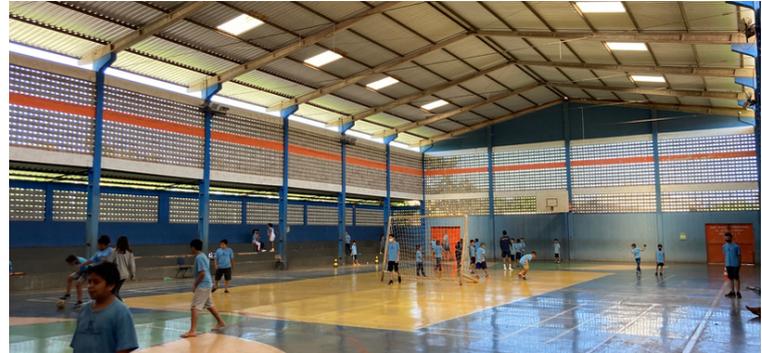
Foto 4 - Necessidade de revitalização da quadra de esportes.

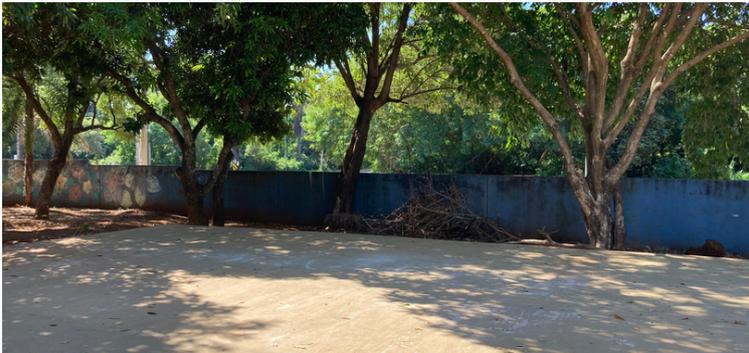
Foto 5 - Quadra externa demanda a finalização de sua estrutura.

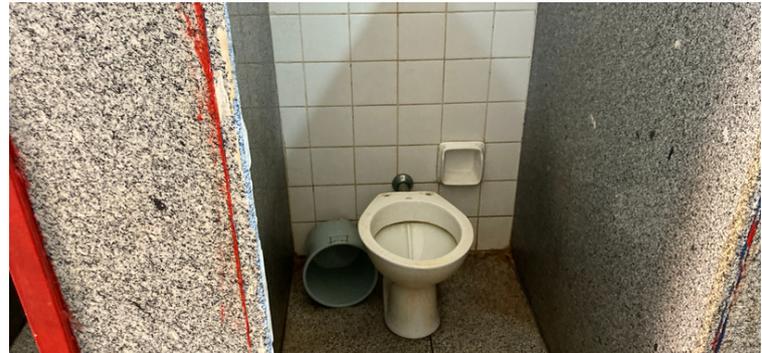
Foto 6 - Sanitários sem tampas sanitárias e hidras avariadas.

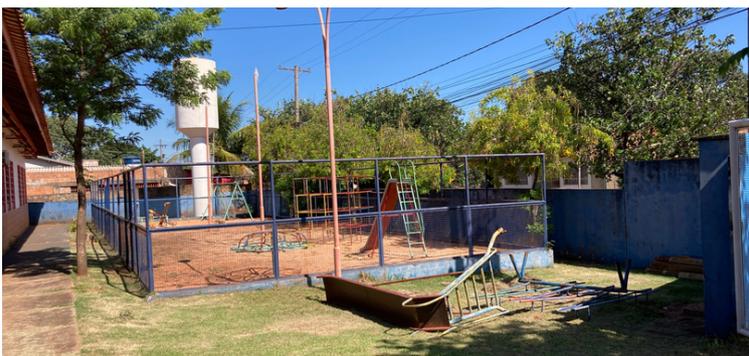
Foto 7 - Parquinho infantil inutilizado, necessitando da devida manutenção.

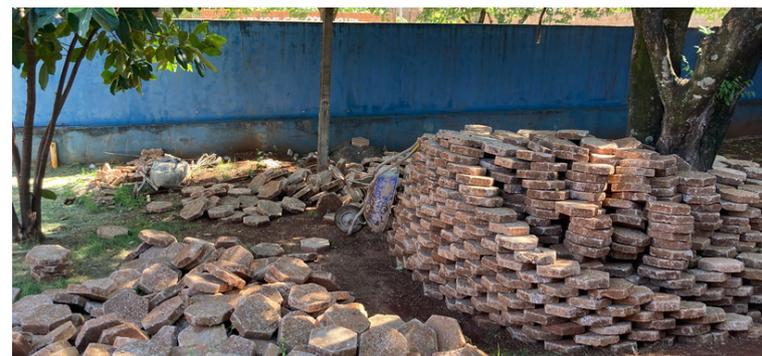
Foto 8 - Pedras hexagonais dispostas na área externa para futuro calçamento.
