Foto 1 - Fachada da EM José Messias da Silva - Poeta das Moreninhas

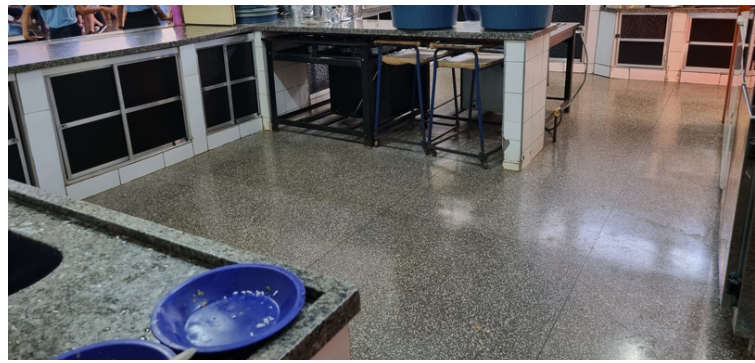
Foto 2 - Cozinha necessitando reposição de utensílios e aquisição de gêneros alimentícios

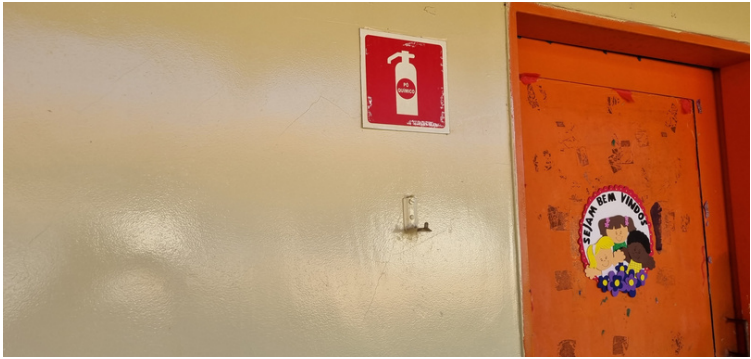
Foto 3 - Ausência de extintores por toda extensão da escola

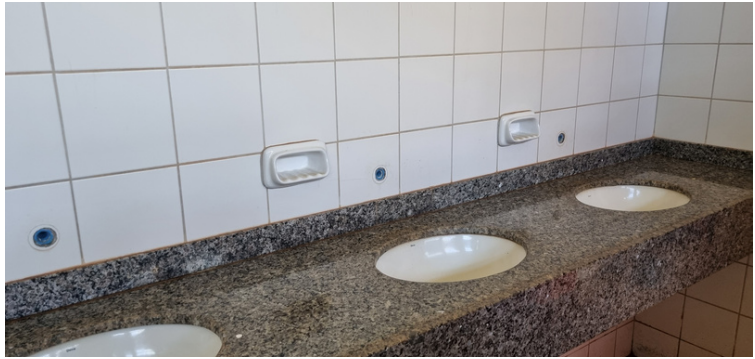
Foto 4 - Precisão de instalação de torneiras no banheiro feminino

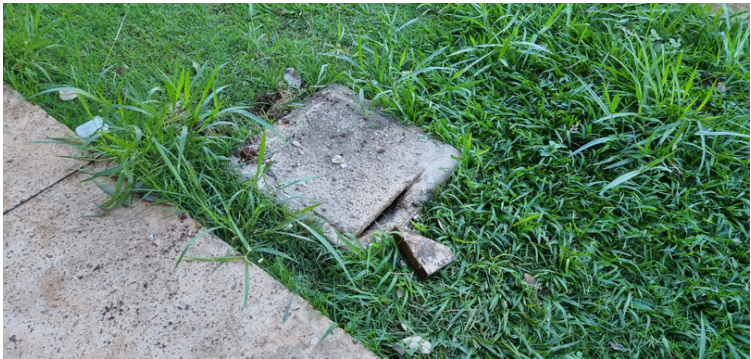
Foto 5 - Encanamento constantemente entupido, afetando toda a rede de esgoto da unidade

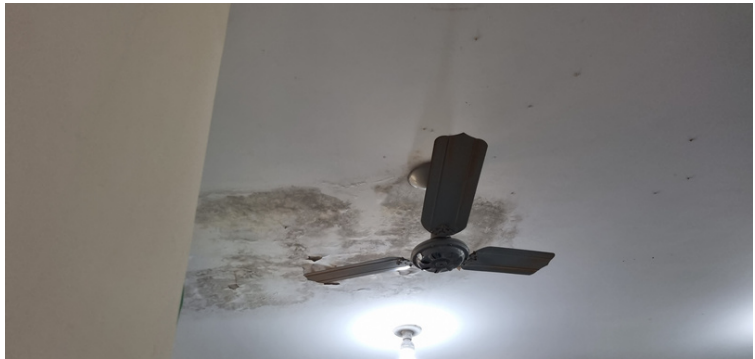
Foto 6 - Infiltrações constantes em locais pontuais da instituição

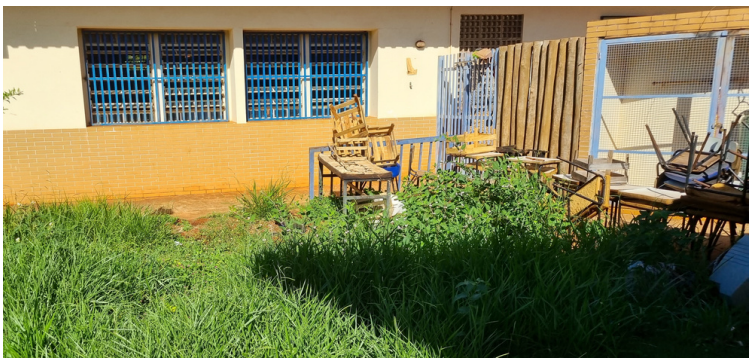
Foto 7 - Mobiliários avariados indevidamente dispostos na área externa da escola

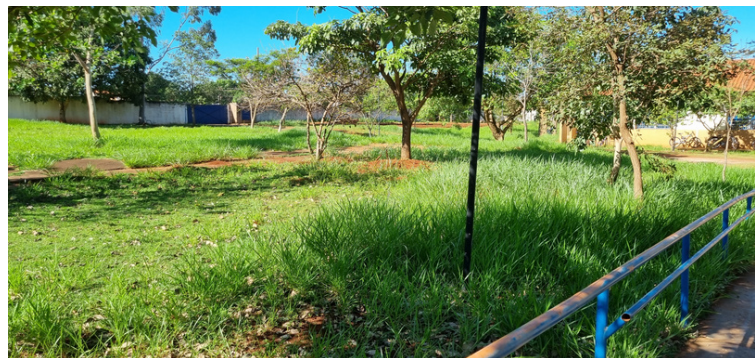
Foto 8 - Área verde necessitando da devida manutenção
