Foto 1 Fachada da Escola Municipal João Evangelista Vieira de Almeida.

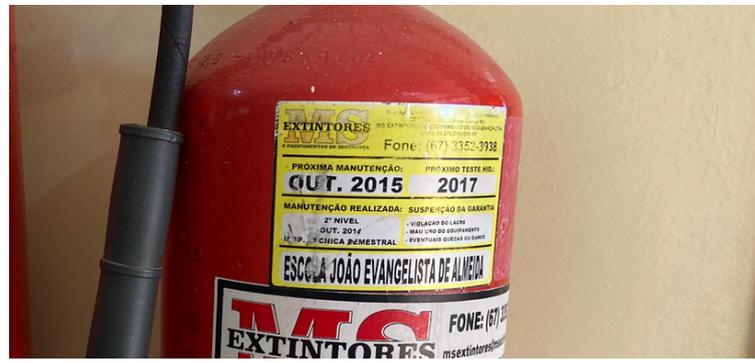
Foto 2 Extintor de incêndio vencido desde outubro de 2015.

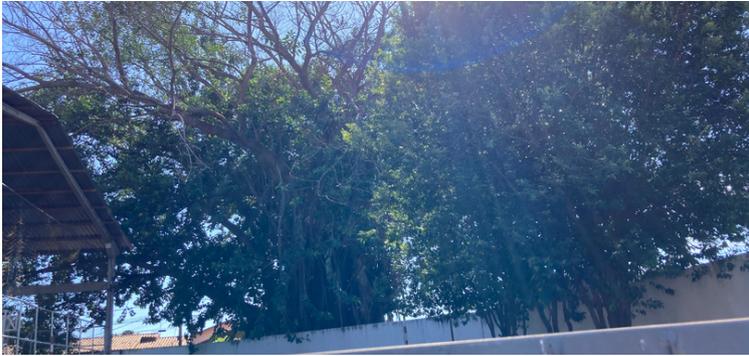
Foto 3 Figueira centenária com necessidade de poda, pois coloca em risco a escola e residências próximas.

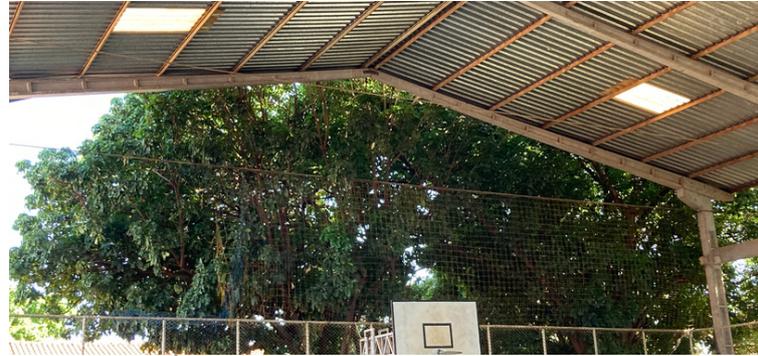
Foto 4 Árvores ao lado da quadra de esportes precisando de poda, pois está danificando a grade de proteção.

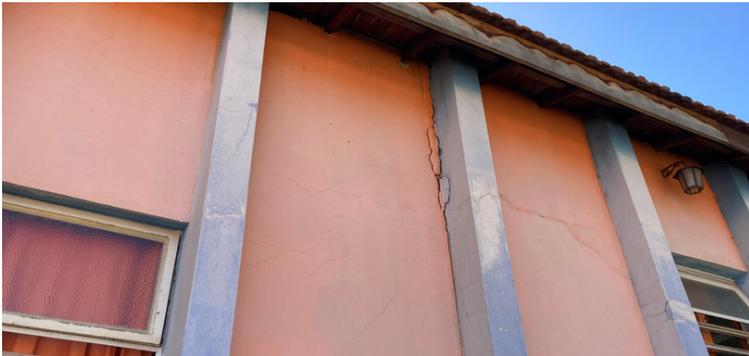
Foto 5 Rachadura espessa na parede externa.

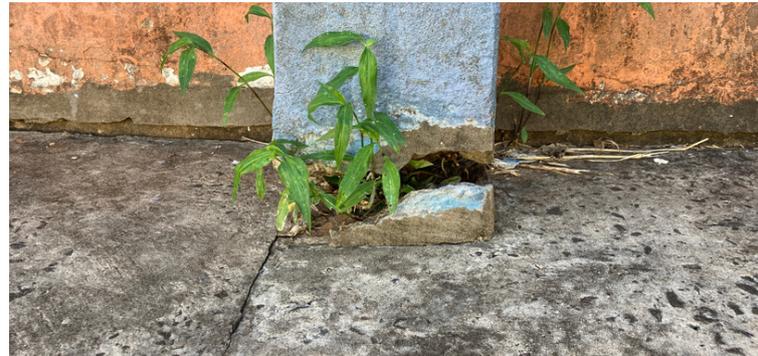
Foto 6 Rachadura grave na viga de sustentação.

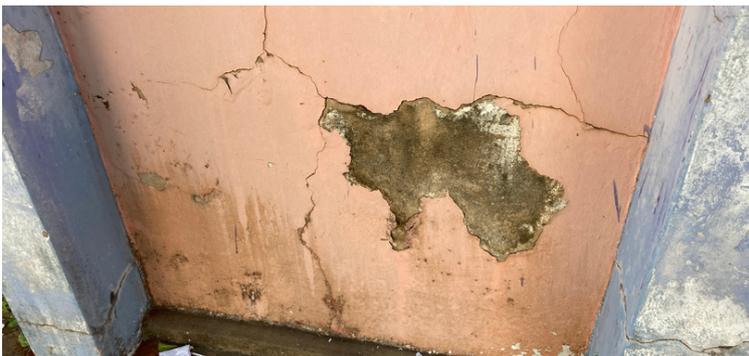
Foto 7 Infiltração danificando a pintura da parede.

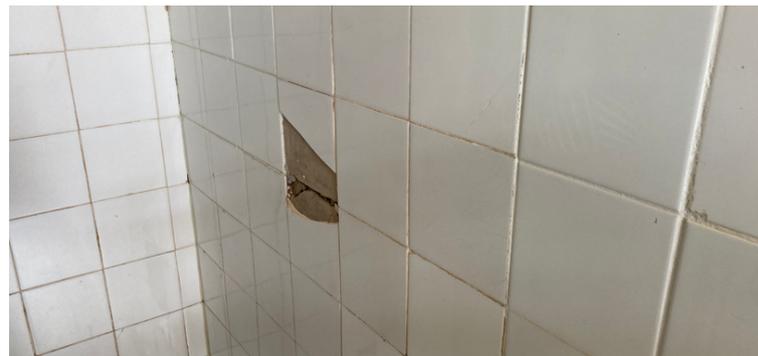
Foto 8 Azulejos quebrados no banheiro.

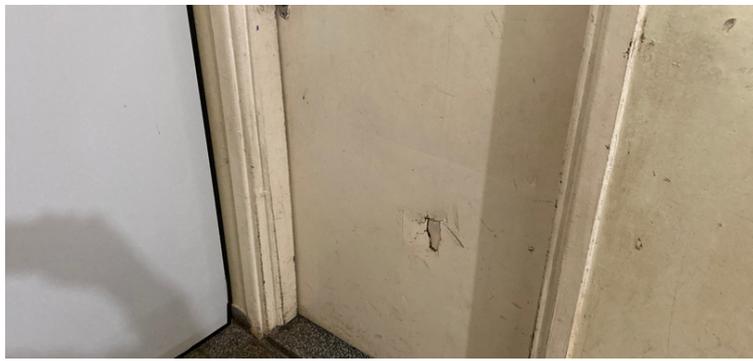
*Foto 9 Porta da sala de aula antiga e danificada.*

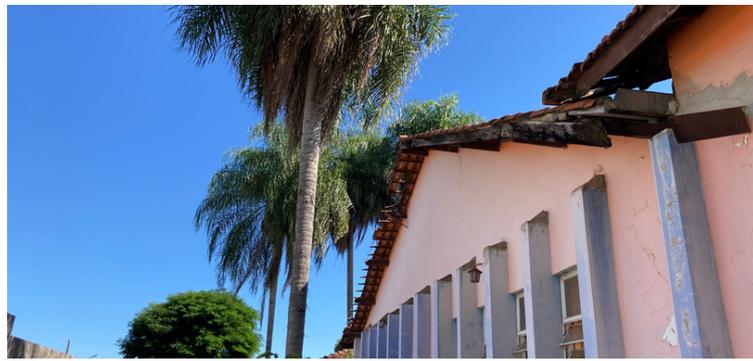
*Foto 10 Beiral do telhado na área externa danificado após chuva forte.*

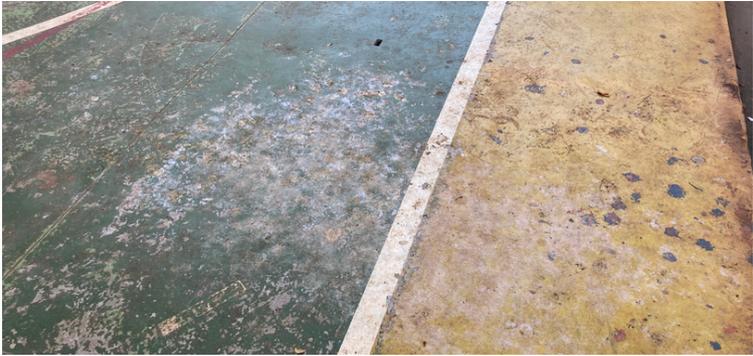
*Foto 11 Fezes de pombos no chão da quadra de esportes, colocando em risco a saúde dos alunos e servidores.*

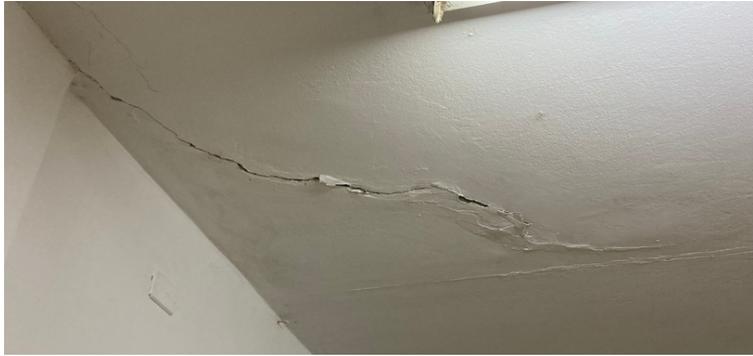
*Foto 12 Rachadura na laje do corredor principal.*

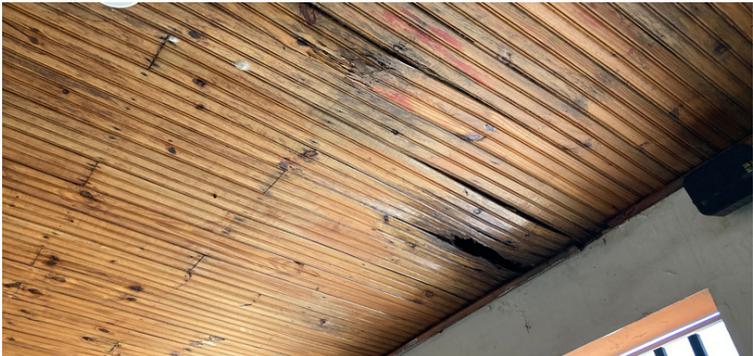
*Foto 13 Forro de madeira danificado.*
