Foto 1 Fachada da da Escola Municipal Prof. Antônio Lopes Lins

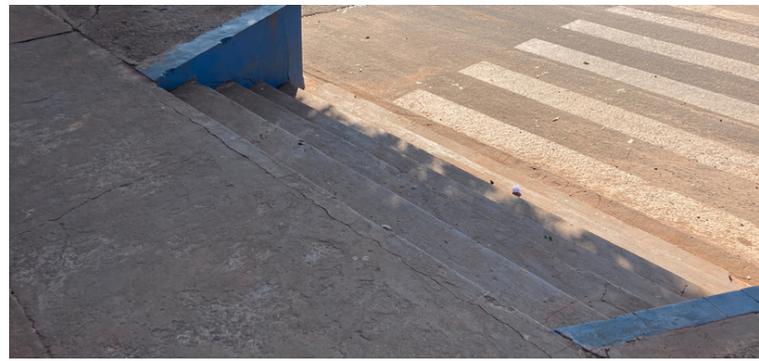
Foto 2 Entrada da unidade sem a devida acessibilidade

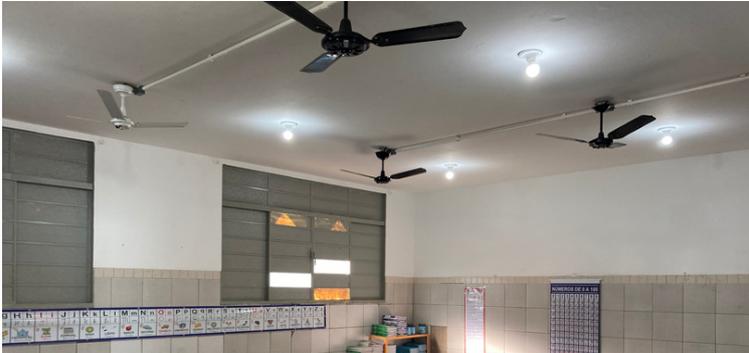
Foto 3 Salas de aula compostas de ventiladores insuficientes ou avariados

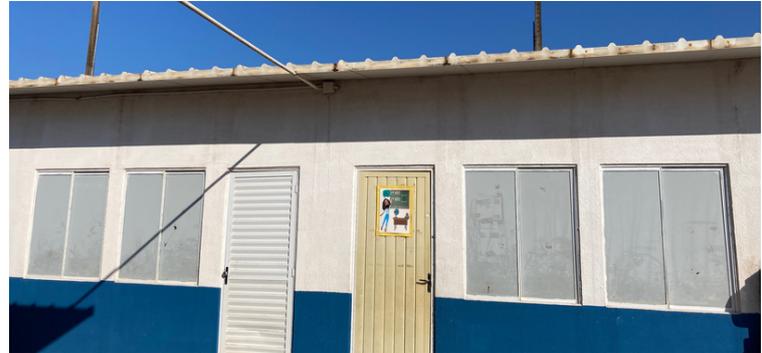
Foto 4 Salas de aulas dispostas na parte posterior da unidade, necessitam da instalação de cobertura para travessia dos alunos e servidores

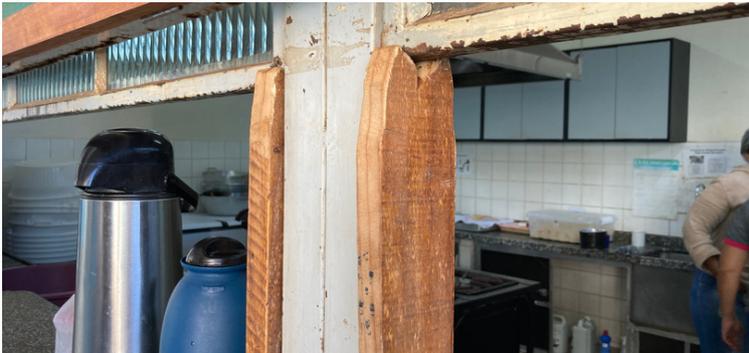
Foto 5 Janela para servir as merendas necessitando de troca ou manutenção

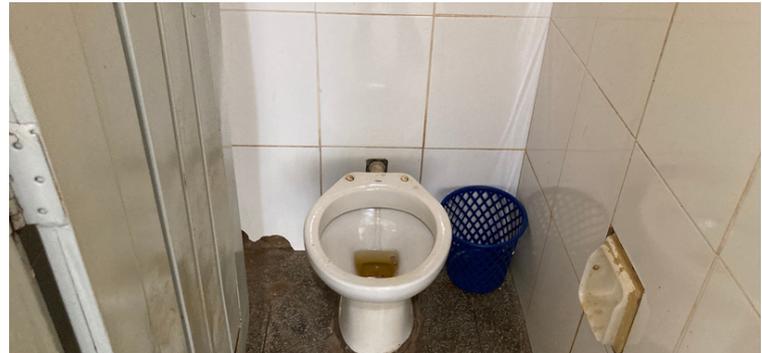
Foto 6 Banheiros destinados aos alunos sem a devida higienização e ausentes das tampas sanitárias

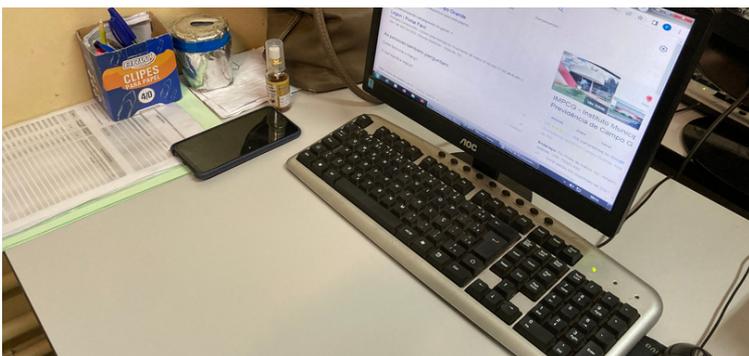
Foto 7 Computadores e internet obsoletos e morosos, respectivamente

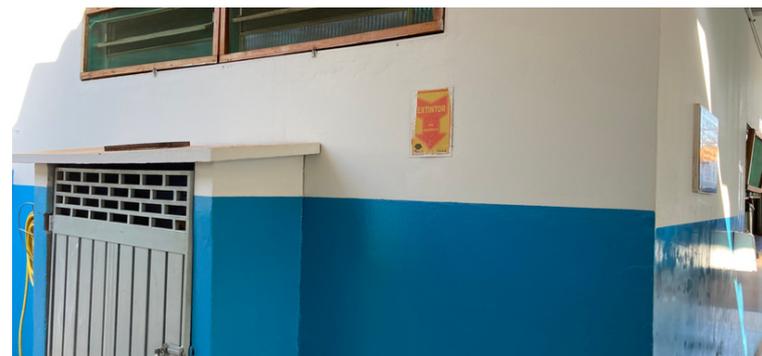
Foto 8 Extintores inexistentes por toda extensão da escola
