Foto 1 Fachada da EMEI Neida Gordin Freire

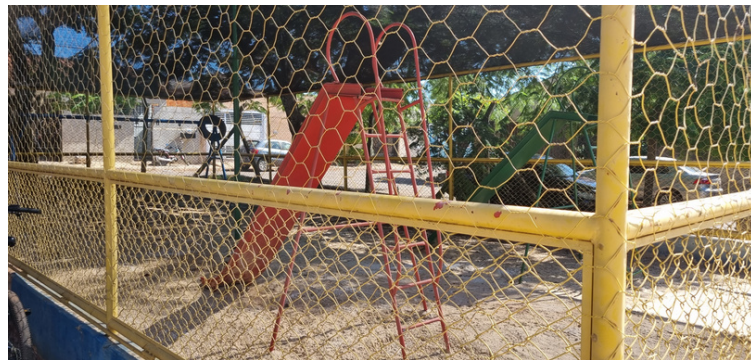
Foto 2 Parquinho interditado aguardando manutenção.

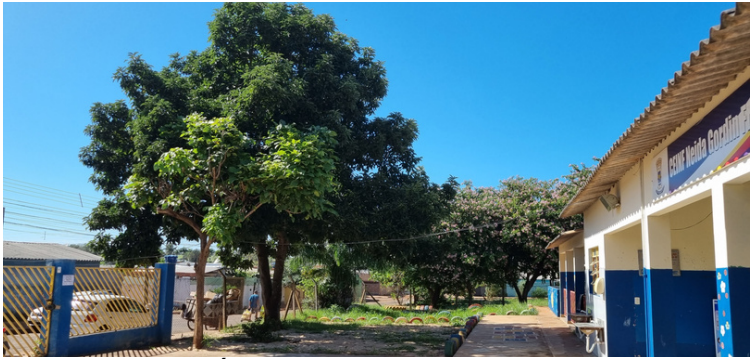
Foto 3 Árvores necessitando de poda.

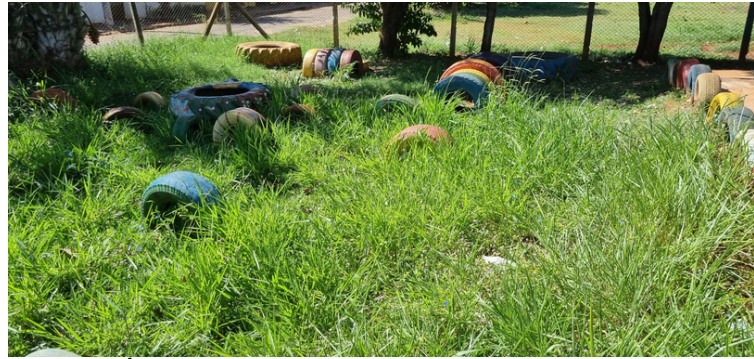
Foto 4 Área verde com necessidade de manutenção.

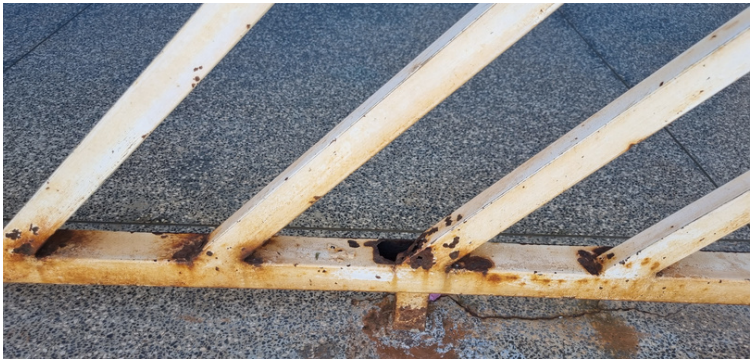
Foto 5 Grades corroídas por ferrugem.

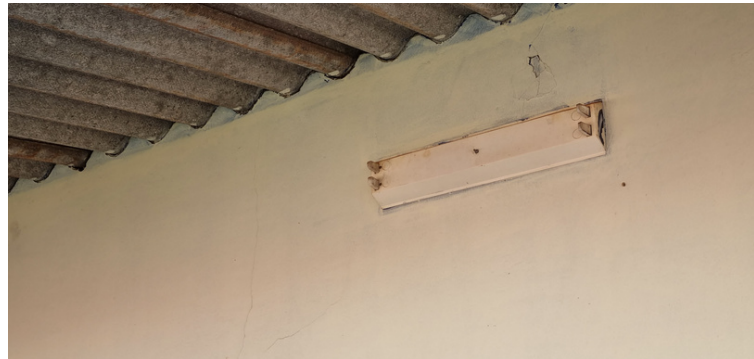
Foto 6 Falta de lâmpadas nas luminárias.

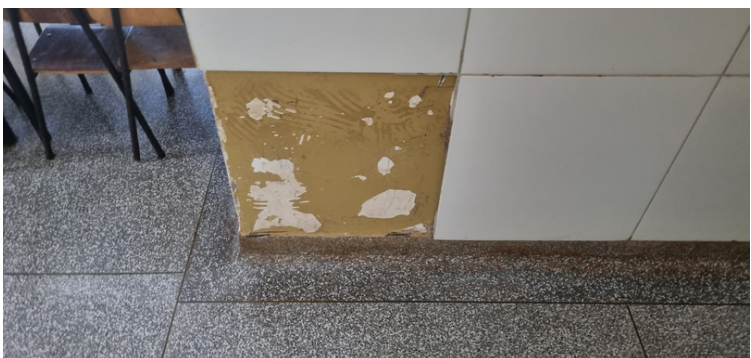
Foto 7 Azulejos quebrados no refeitório.

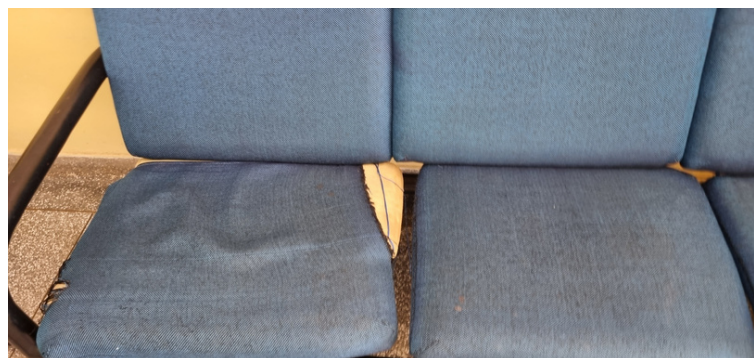
Foto 8 Cadeiras da recepção com estofado rasgado.
