Foto 1 - Fachada do EMEI João Garcia Carvalho Filho.

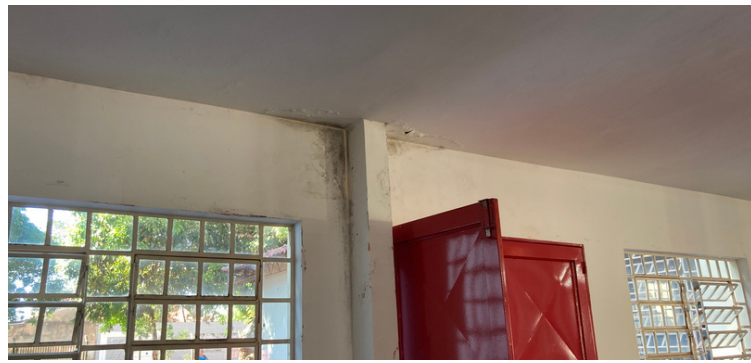
Foto 2 - Infiltrações em locais pontuais da unidade.

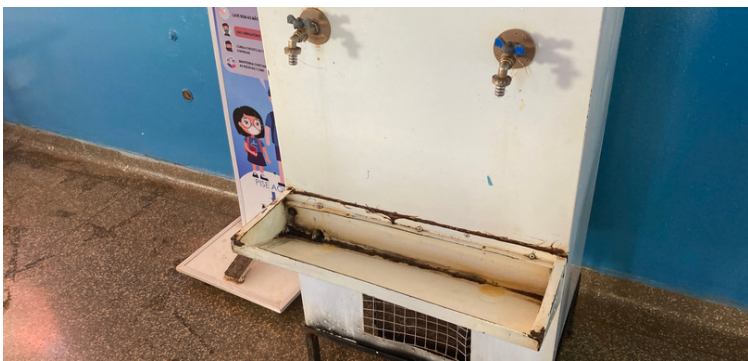
Foto 3 - Bebedouro oxidado totalmente insalubre.

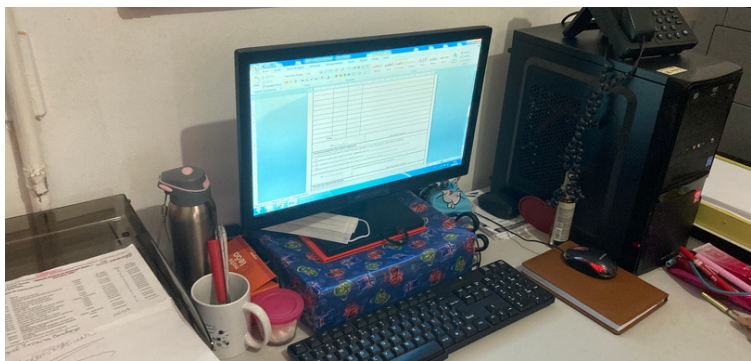
Foto 4 - Computadores e internet obsoletos e morosos.

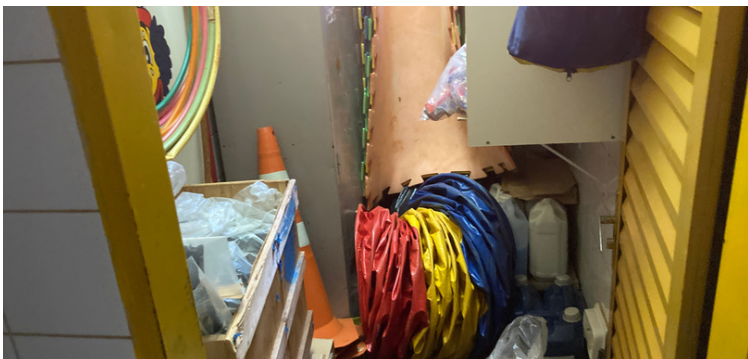
Foto 5 - Banheiro usado como depósito de materiais em desuso.

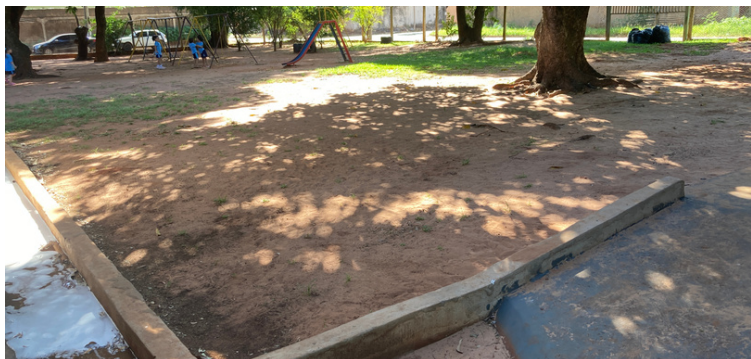
Foto 6 - Área de recreação infantil ampla e conservada.

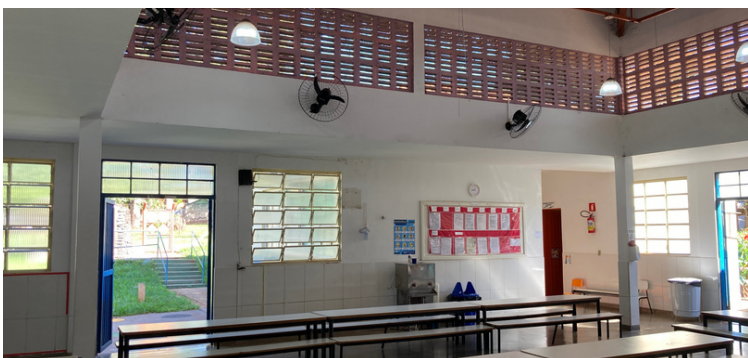
Foto 7 - Arquitetura do refeitório acarreta na entrada de água pluvial.

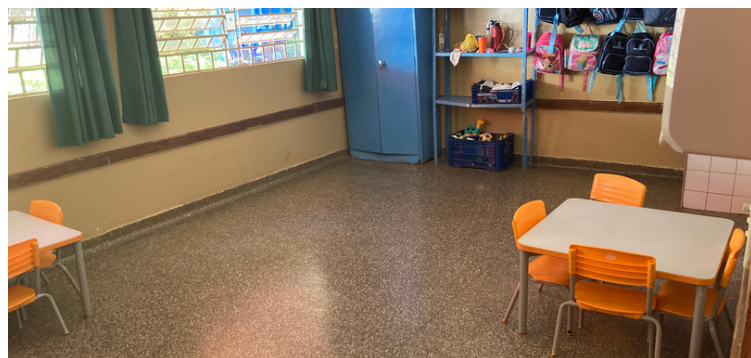
Foto 8 - Salas de aulas devidamente equipadas e climatizadas.
