Foto 1 - Fachada do Ceinf Laura Vicuña

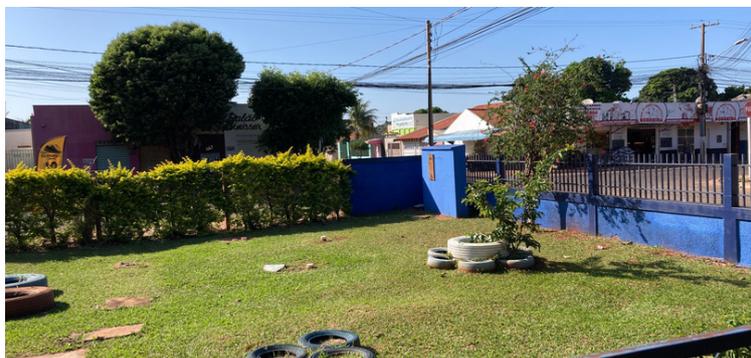
Foto 2 - Área verde da unidade devidamente limpa

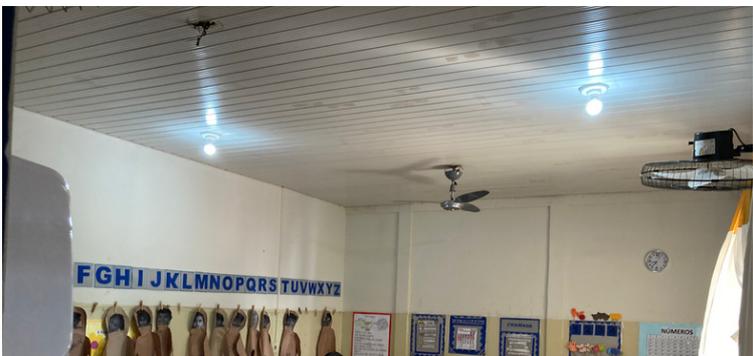
Foto 3 - Sala de aula carente de climatização adequada

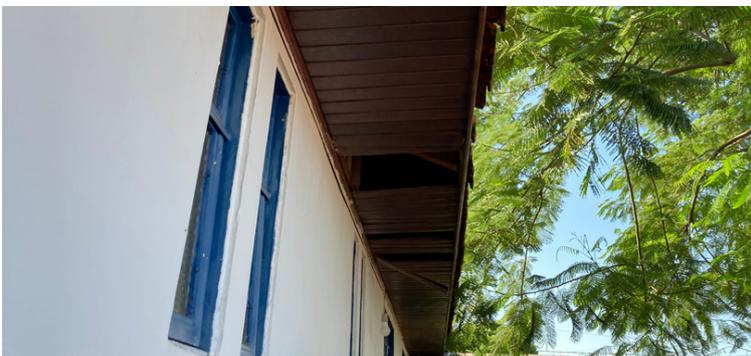
Foto 4 - Forro de madeira necessitando de reparos

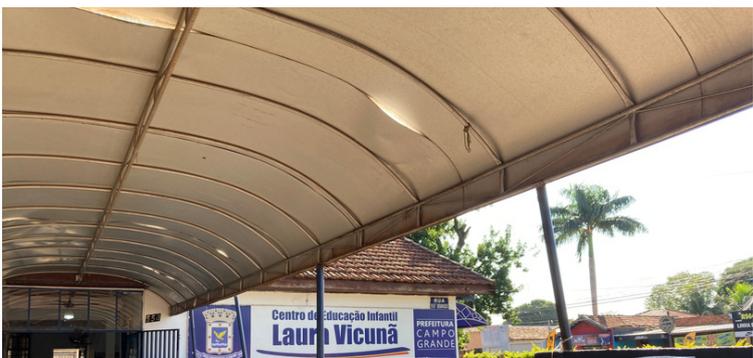
Foto 5 - Toldo instalado na parte frontal do Ceinf precisando de troca ou reparos

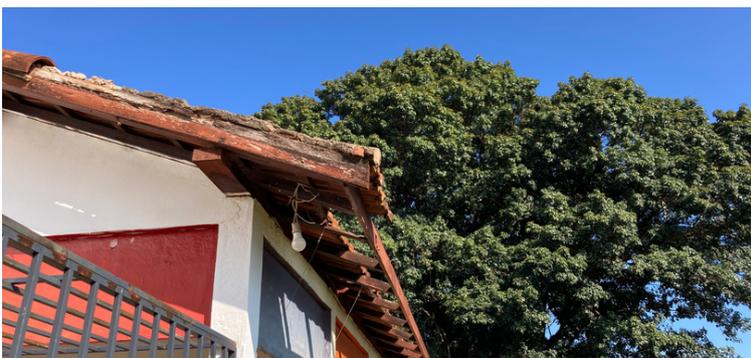
Foto 6 - Telhado requer reposição de telhas

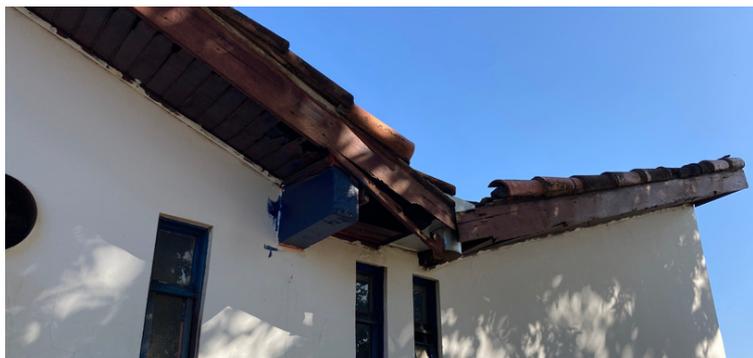
Foto 7 - Precisão de manutenção estrutural no telhado

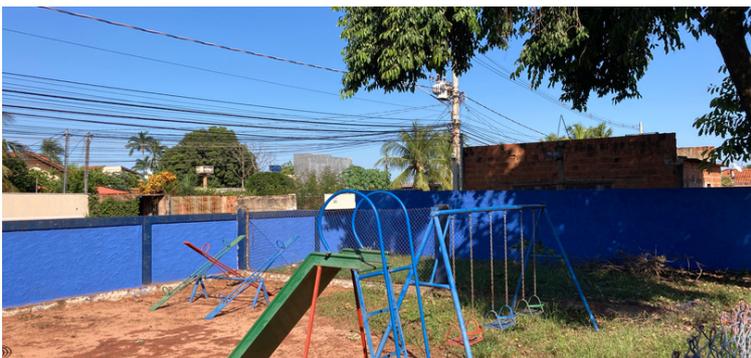
Foto 8 - Parquinho necessitando de melhorias e manutenção
