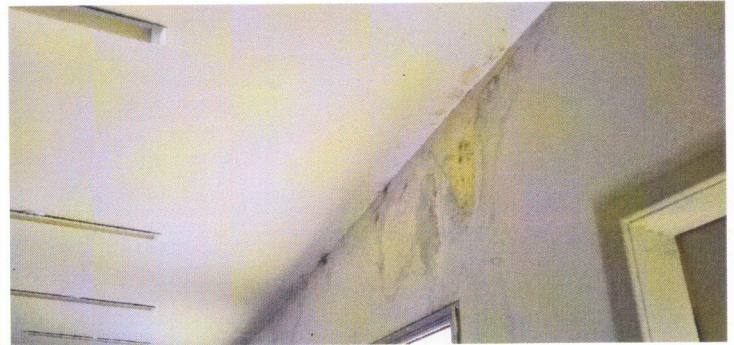
Foto 2 Infiltração no teto e parede causada por entupimento nas calhas.

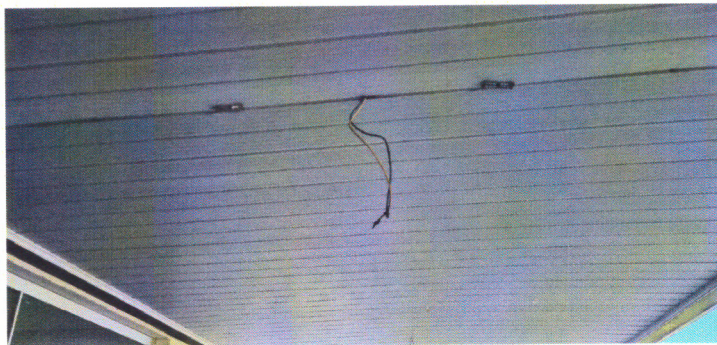
Foto 3 Falta de luminária na entrada da unidade, bem como a fiação está exposta.

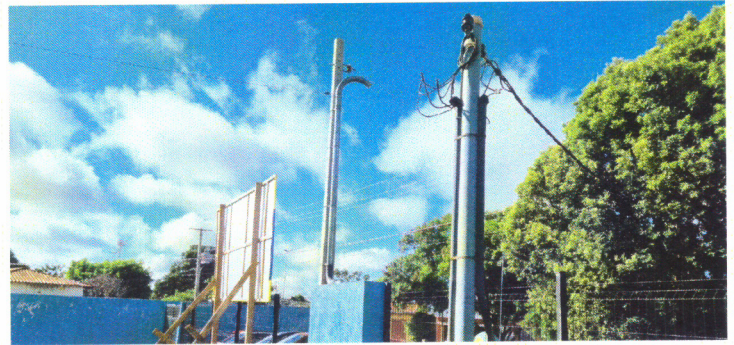
Foto 4 Padrão de energia antigo, necessária a troca para o novo que está instalado ao lado.

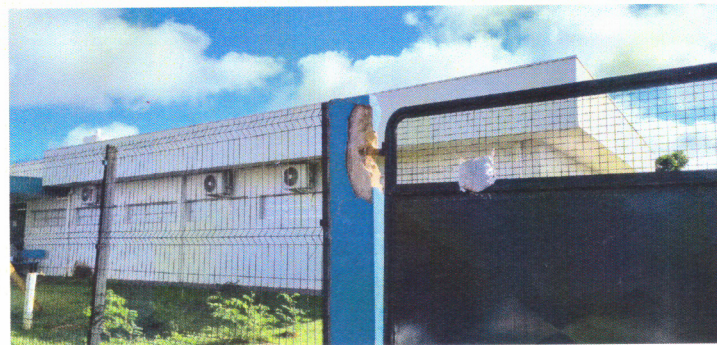
Foto 5 Coluna do portão danificada, impedindo a abertura.

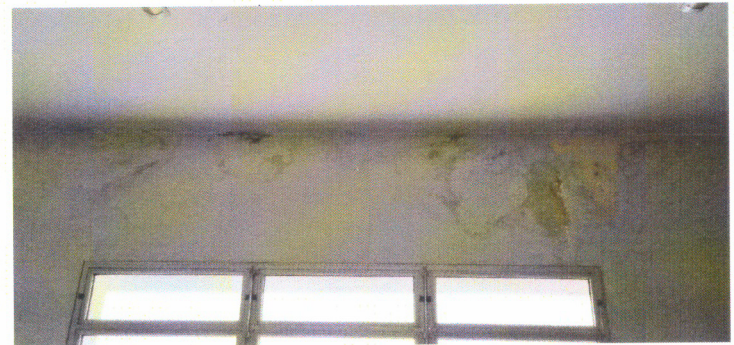
Foto 6 Infiltração em uma das salas de atendimento.

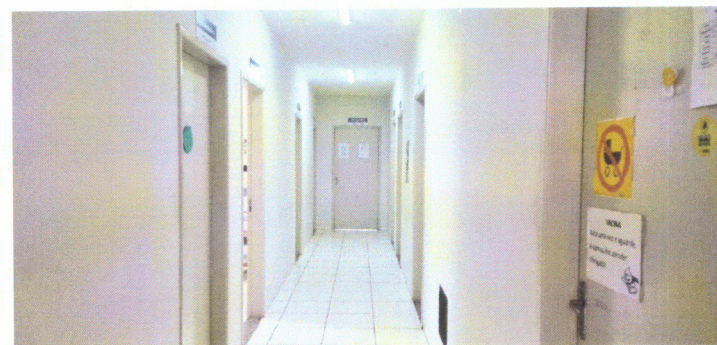
Foto 7 Falta de extintores de incêndio nos corredores da unidade de saúde.

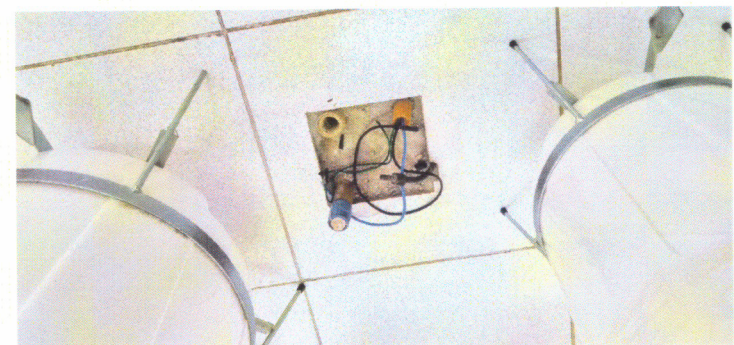
Foto 8 Local para instalação da terceira cadeira na sala de odontologia.

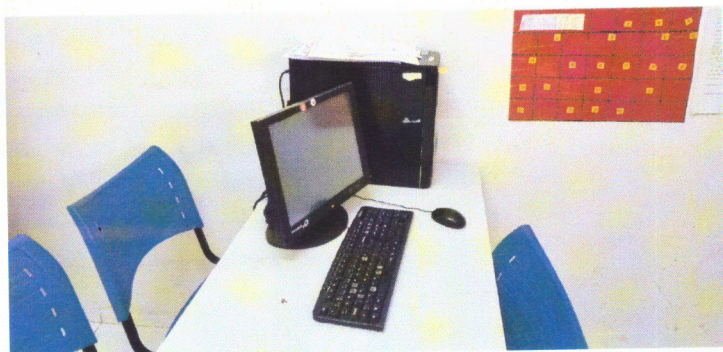
Foto 9 Computador do consultório antigo.

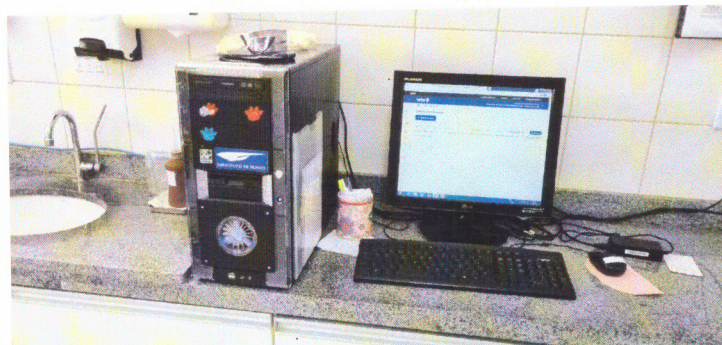
Foto 10 Computador da sala de odontologia levado por um servidor para a realização do trabalho.

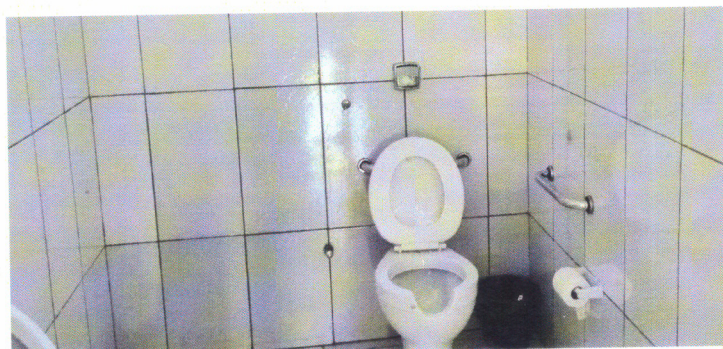
Foto 11 Falta de equipamentos de acessibilidade na descarga do banheiro da recepção.
