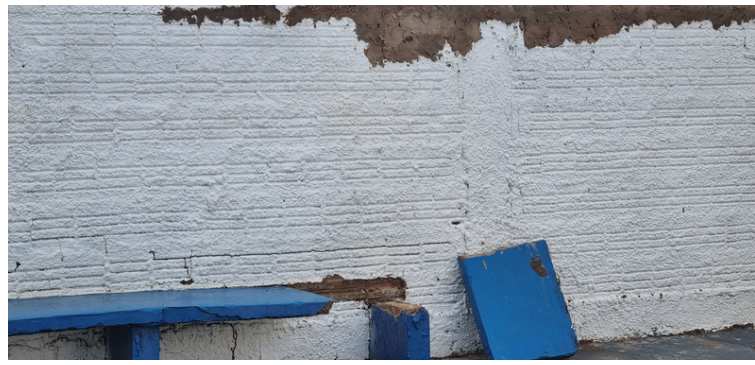
Foto 2 Banco quebrado e muro rebocado devido à queda de árvore ocorrida no local.

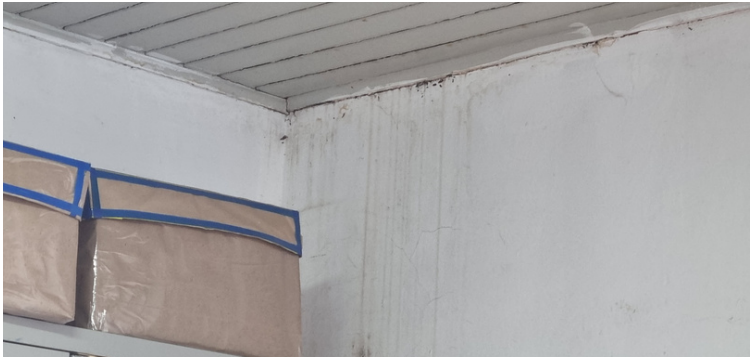
Foto 3 - Infiltração encontrada em locais pontuais da escola.

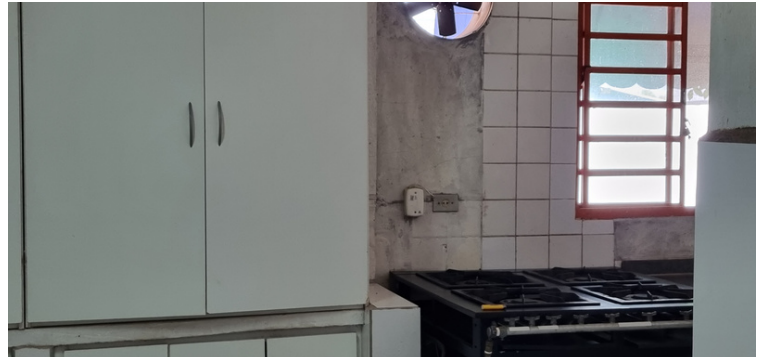
Foto 4 - Cozinha necessitando de considerável reforma e revitalização na pintura.

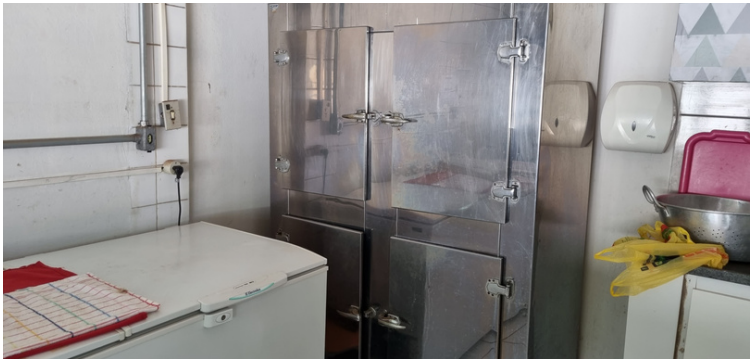
Foto 5 - Câmara fria avariada precisando de conserto.

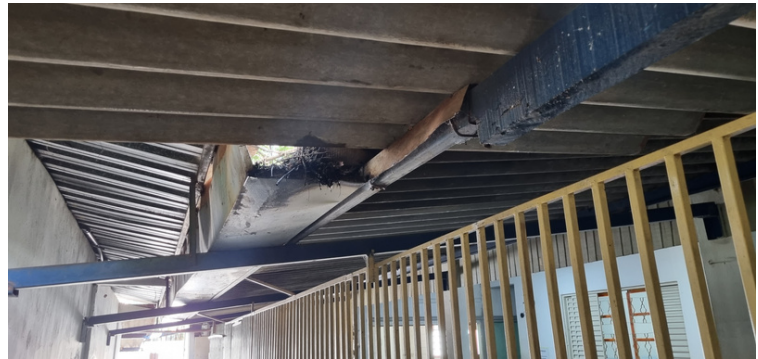
Foto 6 - Calha encontra-se constantemente entupida, bem como com caimento de água dentro da escola.

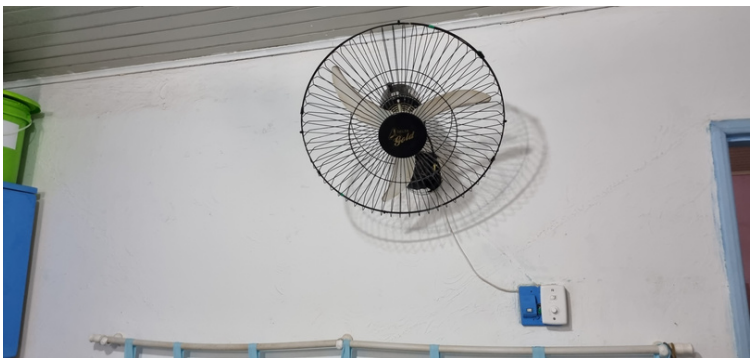
Foto 7 - Salas com ventiladores, os quais não fornecem a devida climatização.

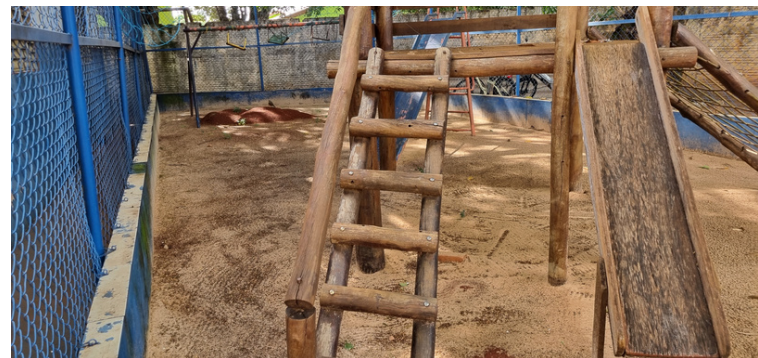
Foto 8 - Parquinho interdito necessitando de troca de areia.
