Foto 1- Fachada da EMEI Piratininga.

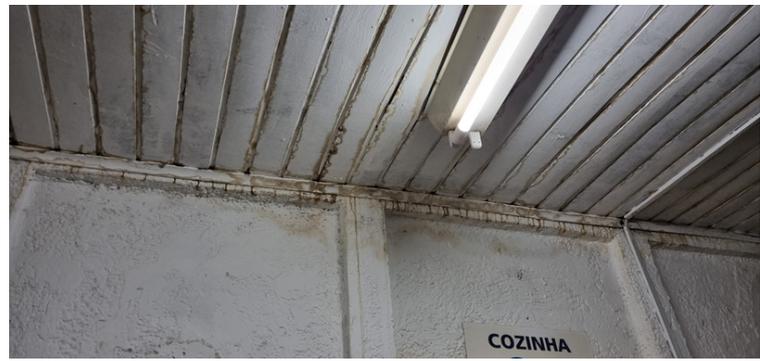
Foto 2 - Estrutura do forro da cozinha, com foco de infiltração.

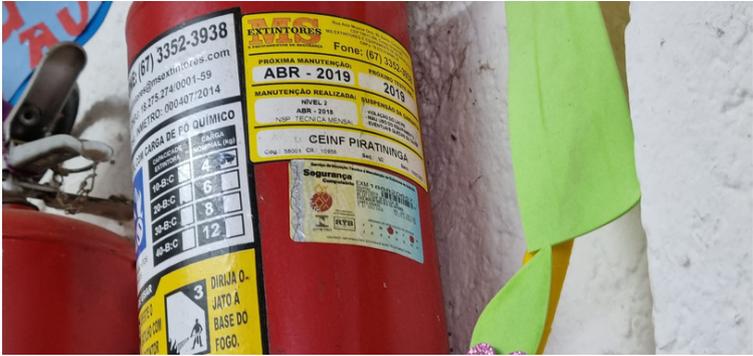
Foto 3 - Extintores com a data de validade vencida.

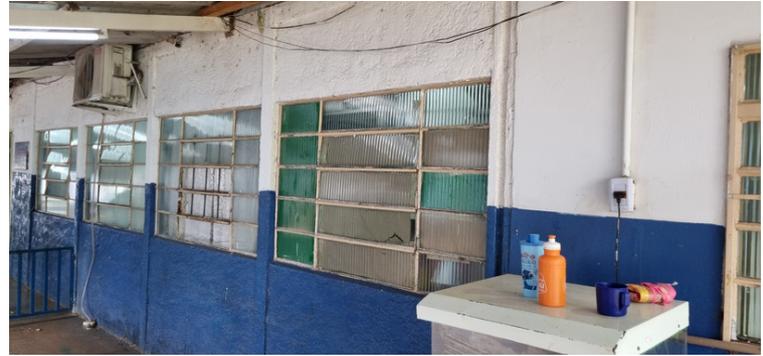
Foto 4 - Necessidade de revitalização da pintura da instituição.

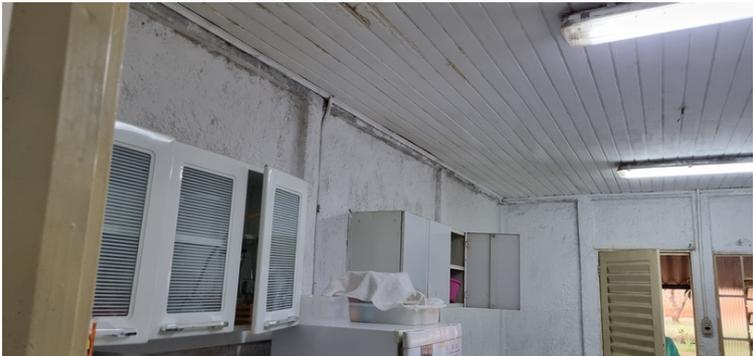
Foto 5 - Cozinha necessitando de climatização adequada, exaustor e benfeitorias estrutural.

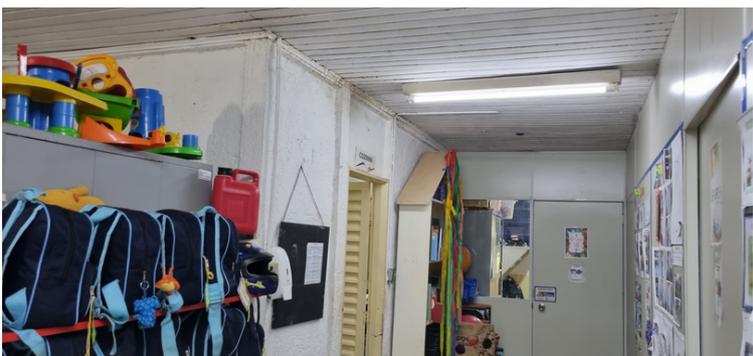
Foto 7 - Necessidade de manutenção no forro da instituição.
