Foto 1 Fachada da Emei Paulino Romeiro Paré.

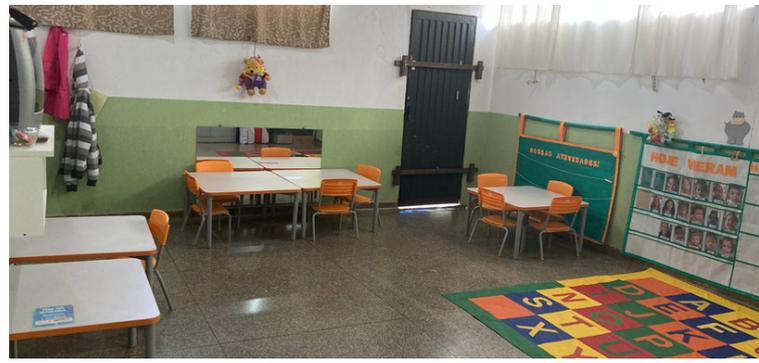
Foto 2 Salas de aulas bem equipadas e devidamente climatizadas.

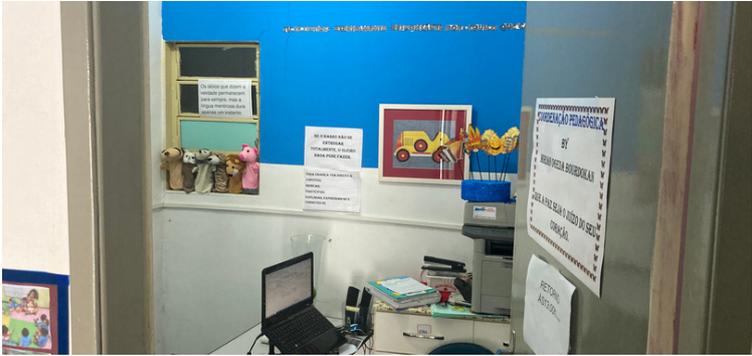
Foto 3 Computadores da unidade são de propriedade particular dos servidores.

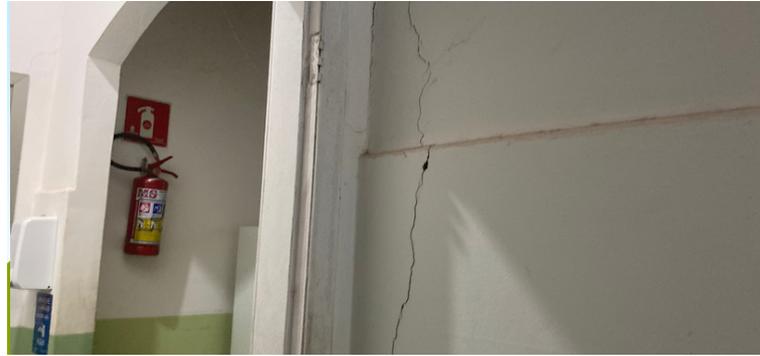
Foto 4 Rachaduras constatadas em determinados locais da unidade.

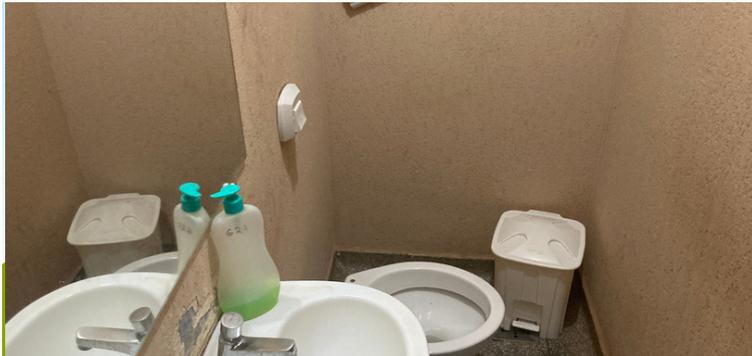
Foto 5 Banheiro de uso dos servidores encontra-se interditado.

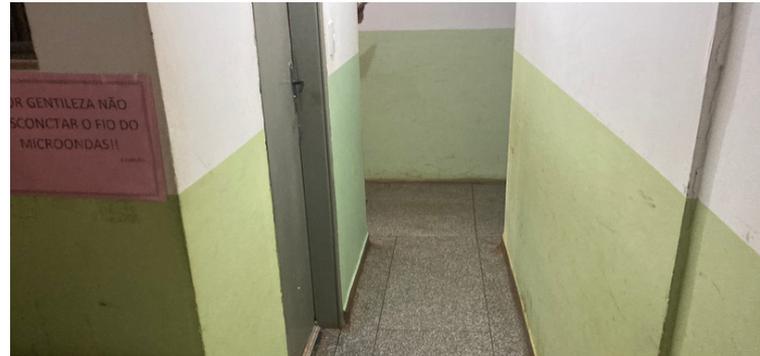
Foto 6 Estrutura da instituição não segue projeto arquitetônico padrão de creches e pré escolas.

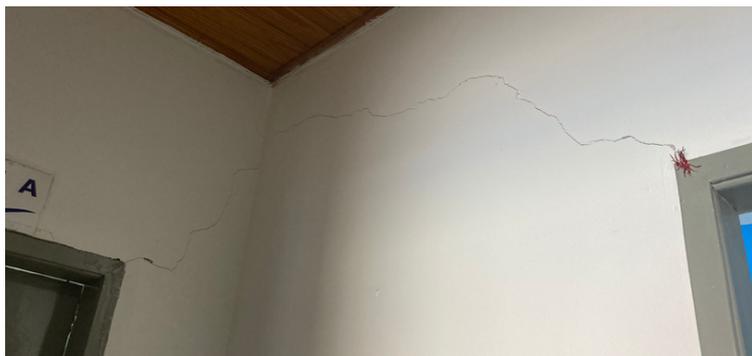
Foto 7 Fissuras comprometendo a pintura da escola.

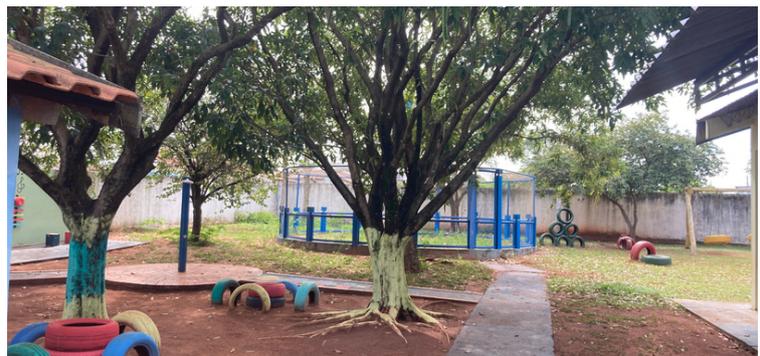
Foto 8 Parquinho bem equipado, conservado e limpo.
