Foto 1 Fachada da EMEI São Francisco de Assis.

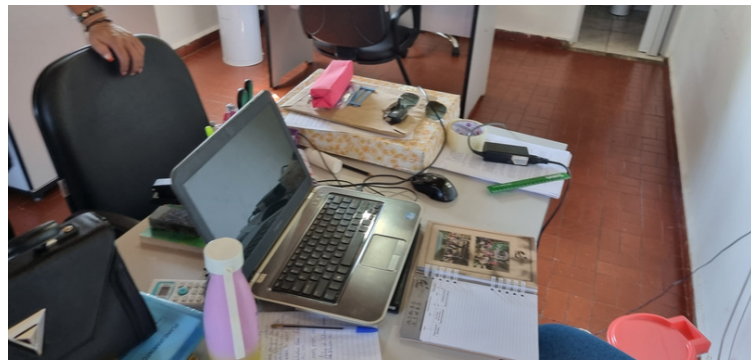
Foto 2 Necessidade de aquisição de computador para diretoria.

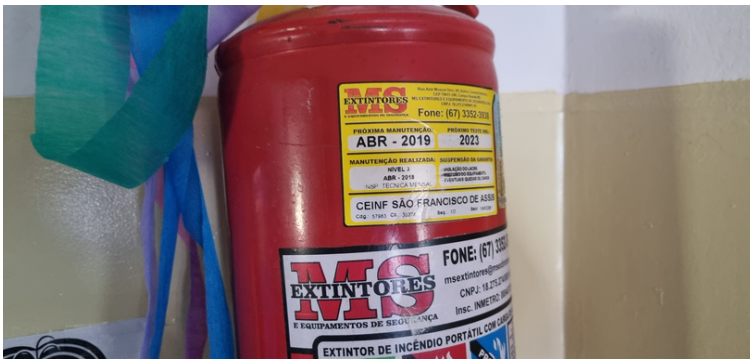
Foto 3 Extintores com a data de validade vencida.

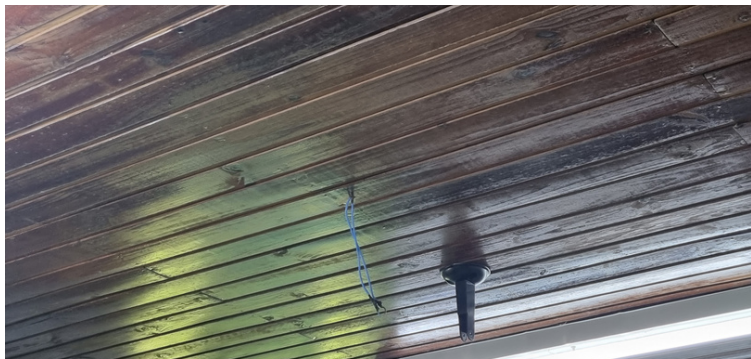
Foto 4 Ausência de ventilador e fiação exposta.

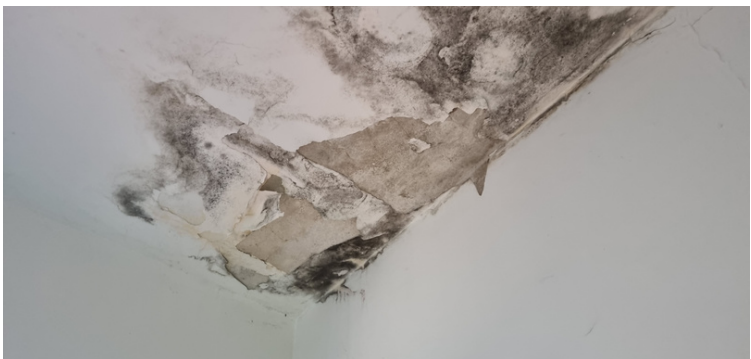
Foto 5 Mofo no teto da escola, consequência de infiltração.

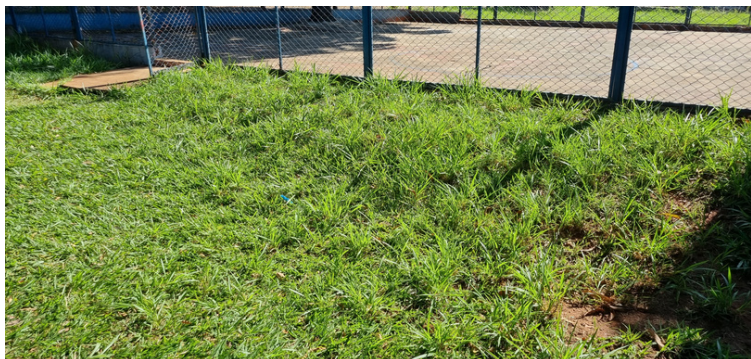
Foto 6 Área verde da instituição necessitando de manutenção.

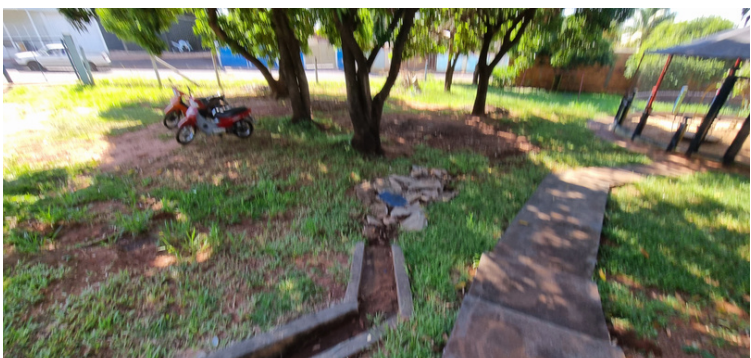
Foto 7 Necessidade de reestruturação do duto de drenagem de água pluvial.
