Foto 1 - Fachada da EMEI Felipe S. Alves Nogueira.

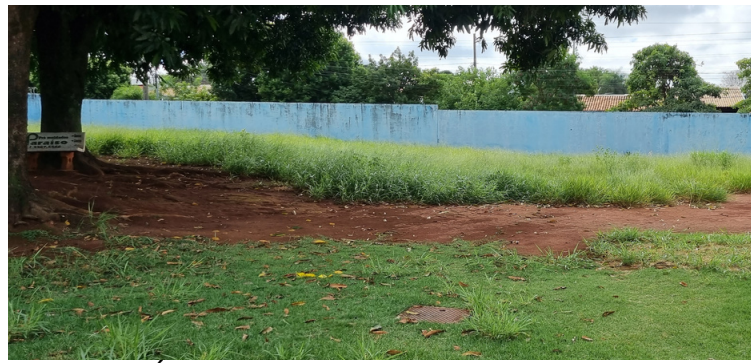
Foto 2 - Área verde da instituição necessitando de manutenção.

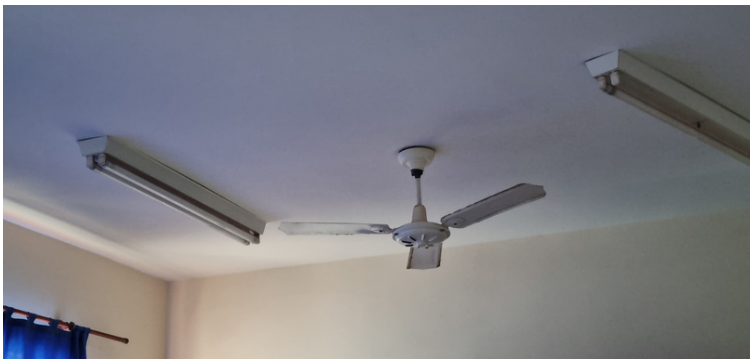
Foto 3 - Ventiladores instalados nas salas de aula não desempenham ideal climatização.

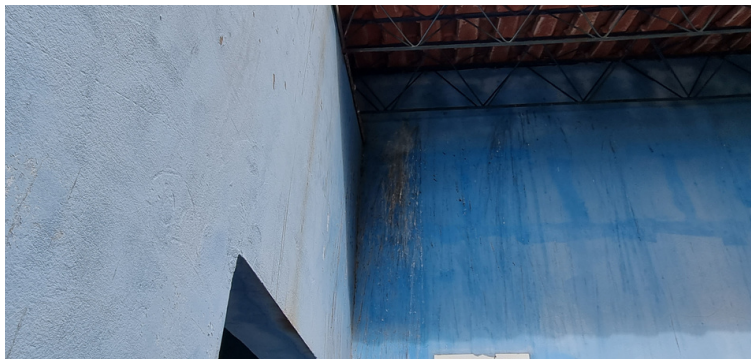
Foto 4 - Manifestação de pombos na instituição.

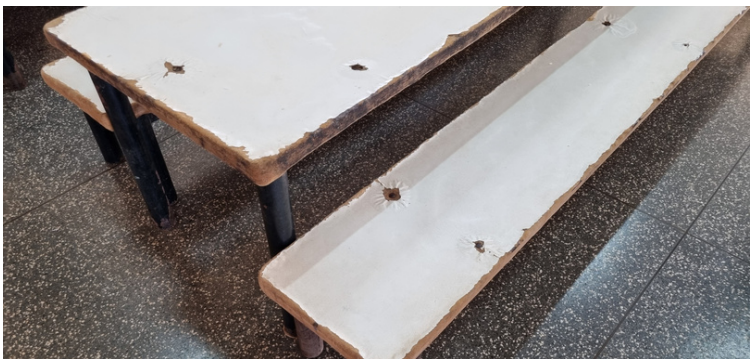
Foto 5 - Refeitório da instituição necessitando de novo mobiliário.

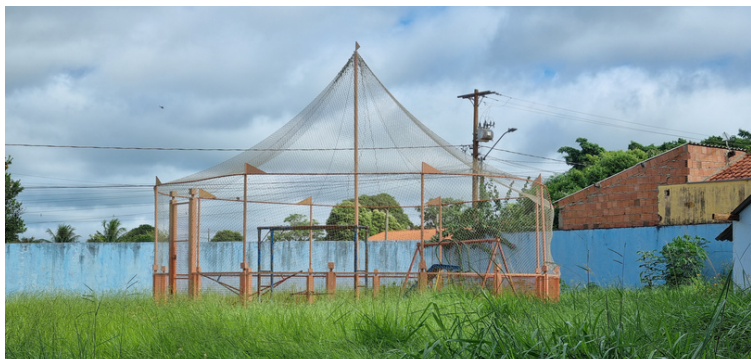
Foto 6 - Parquinho interditado, precisando da devida manutenção

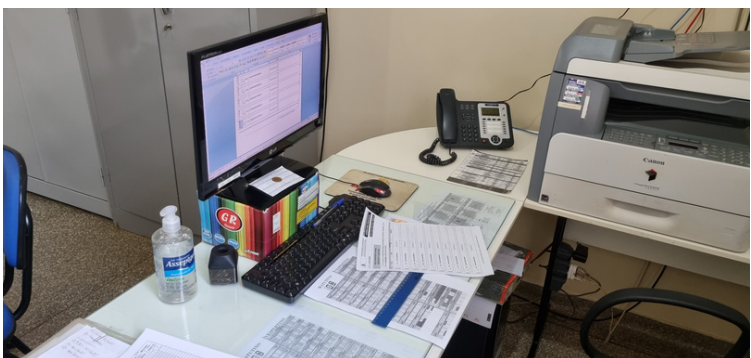
Foto 7 - Computadores obsoletos e insuficientes, bem como internet morosa.

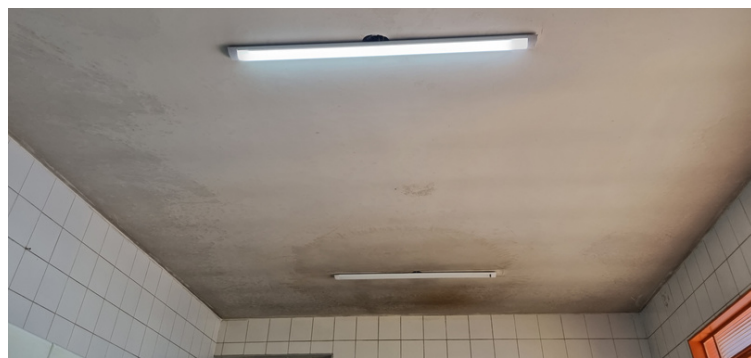
Foto 8 - Infiltração constante em locais pontuais da unidade.
