Foto 1 Fachada do Poliesportivo Avelino dos Reis - Guanandizão.

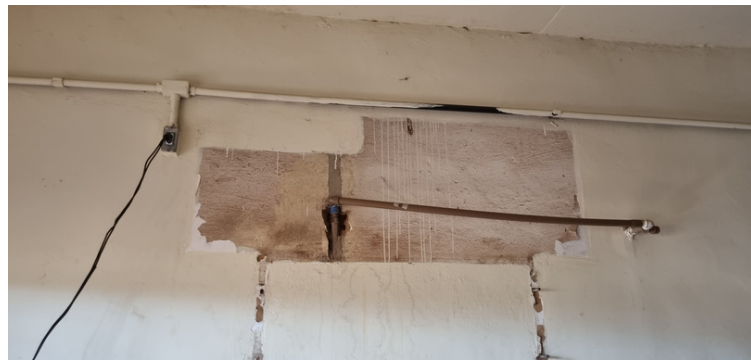
Foto 2 Falta de acabamento na parede no corredor de entrada do setor 1.

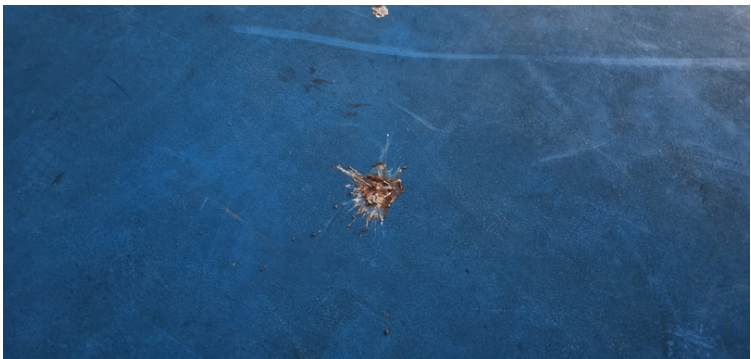
Foto 3 Fezes de pombos no piso da quadra de esportes.

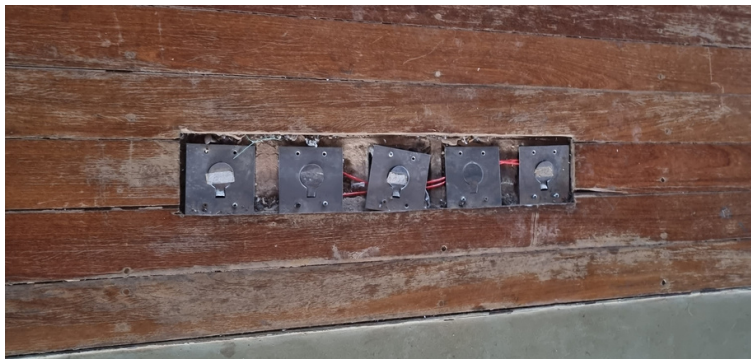
Foto 4 Fiação exposta no área da quadra.

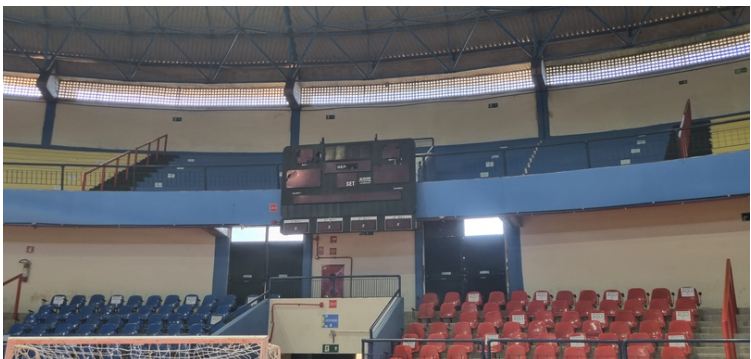
Foto 5 Placar eletrônico não está funcionando.

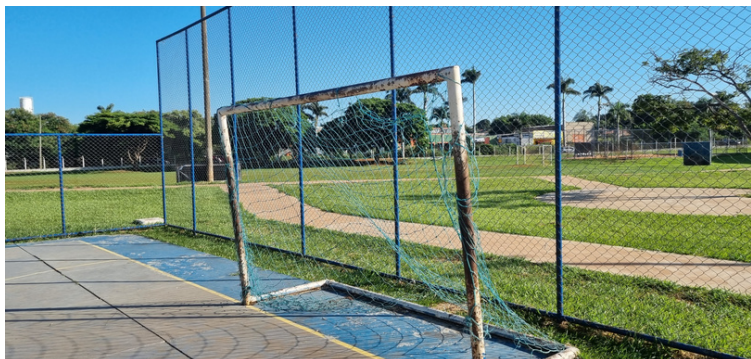
Foto 6 Traves enferrujadas e com a estrutura torta.

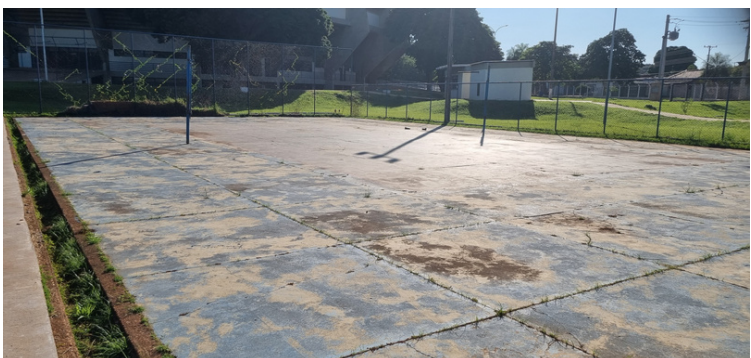
Foto 7 Pintura das quadras na parte externa danificada.

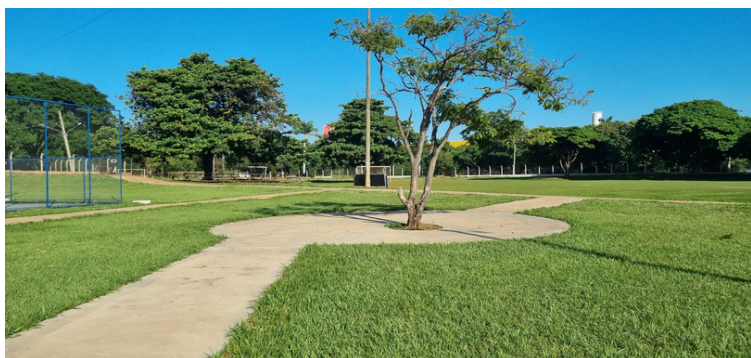
Foto 8 Falta de lixeiras na parte externa do ginásio.
