Foto 1 Fachada da Escola Municipal Professora Oneida Ramos.

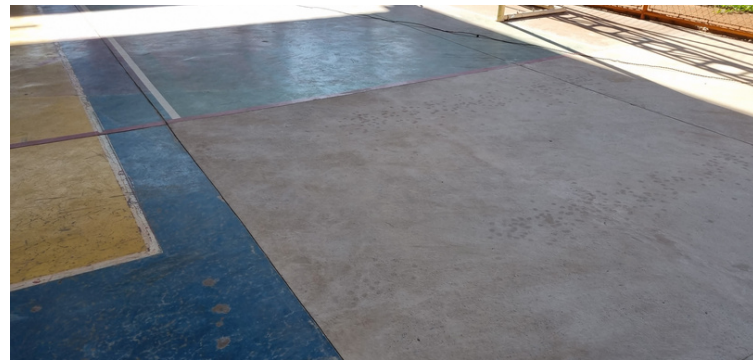
Foto 2 Falta pintura na parte da quadra de esportes que foi reformada.

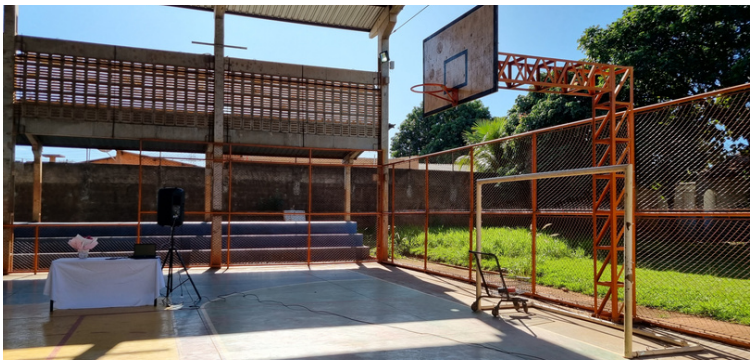
Foto 3 Falta de redes nas traves e cestas de basquete da quadra de esportes.

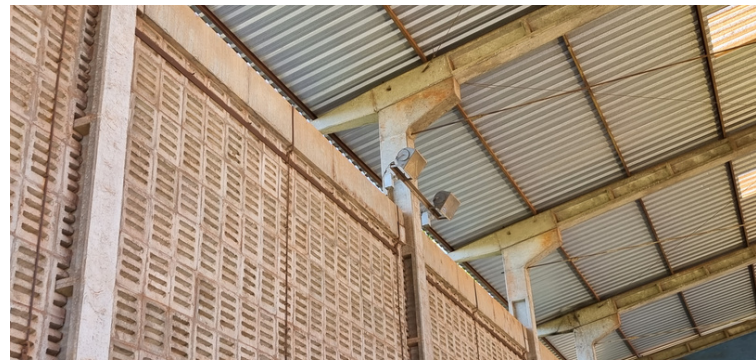
Foto 4 Refeltores não estão funcionando por conta de furto da fiação elétrica na quadra.

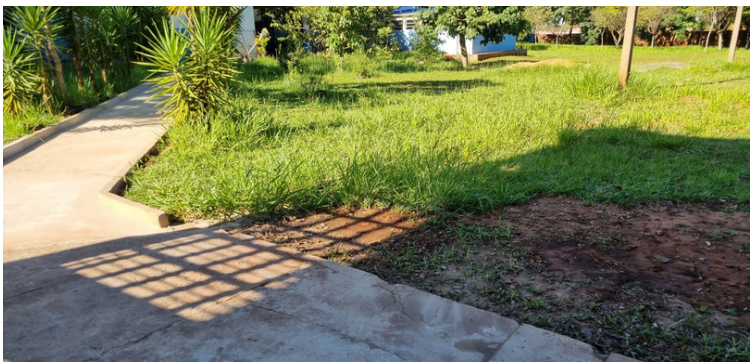
Foto 5 Área verde necessita de manutenção.

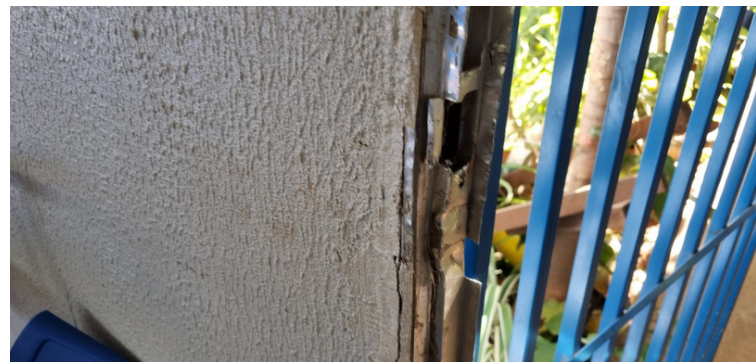
Foto 6 Fechadura do laboratório de ciências danificada por tentativa de arrombamento.

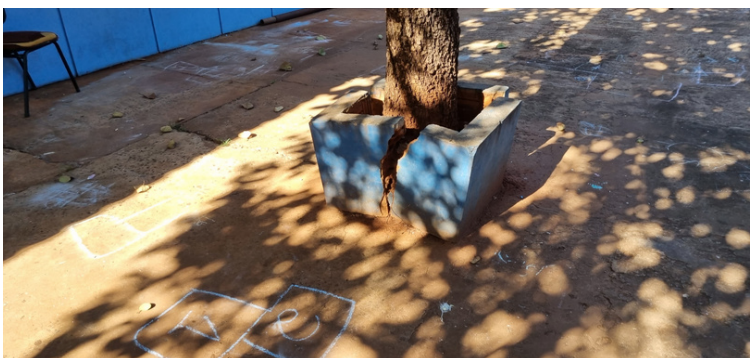
Foto 7 Estrutura que envolve a árvore com rachaduras.

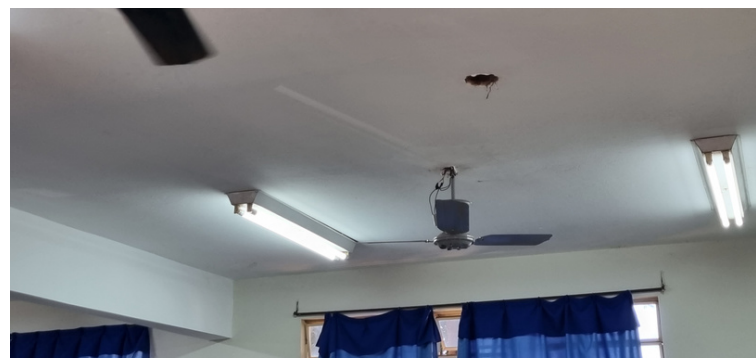
Foto 8 Ventiladores na sala de aula estragados.

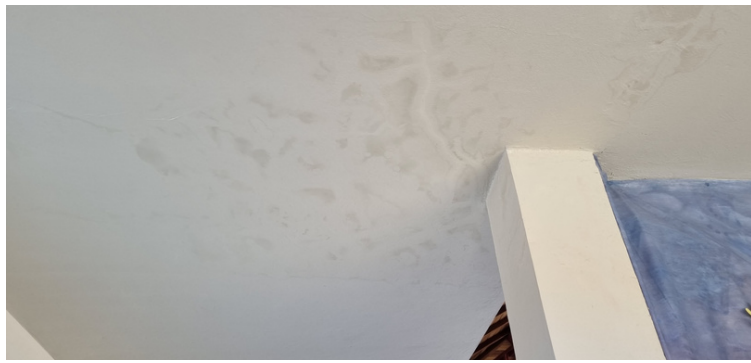
Foto 9 Infiltração na laje.

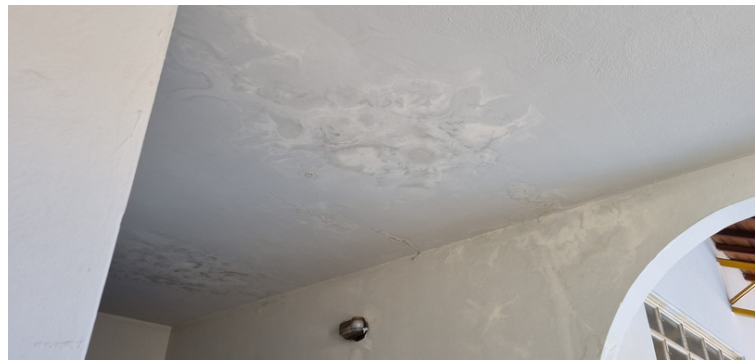
Foto 10 Infiltração na laje causada por problemas no telhado.

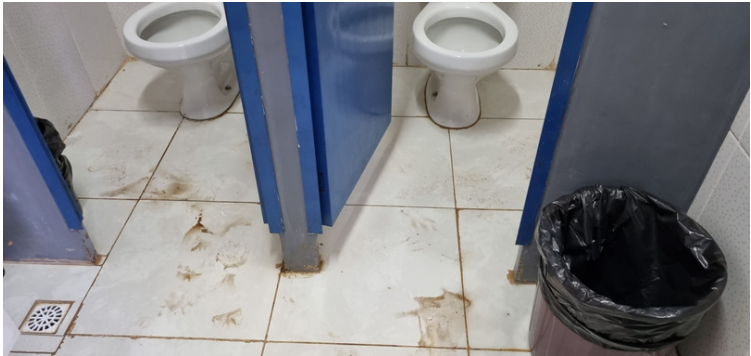
Foto 11 Banheiro recém reformado com vazamentos.

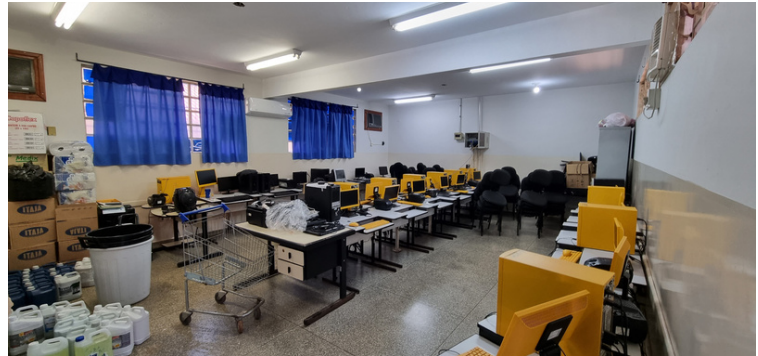
Foto 12 Laboratório de informática em ótimo estado de conservação, porém não há técnico de informática.

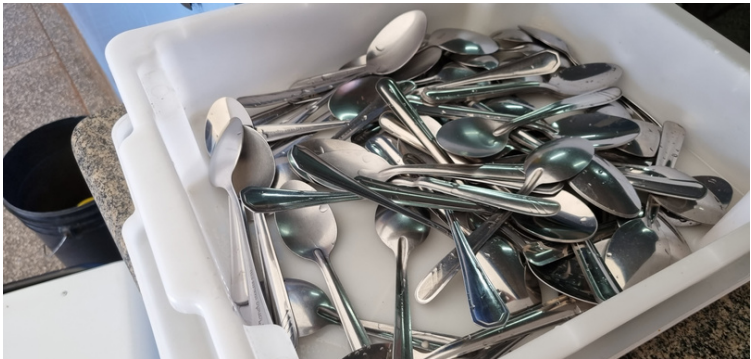
Foto 13 Utensílios faltantes na cozinha.

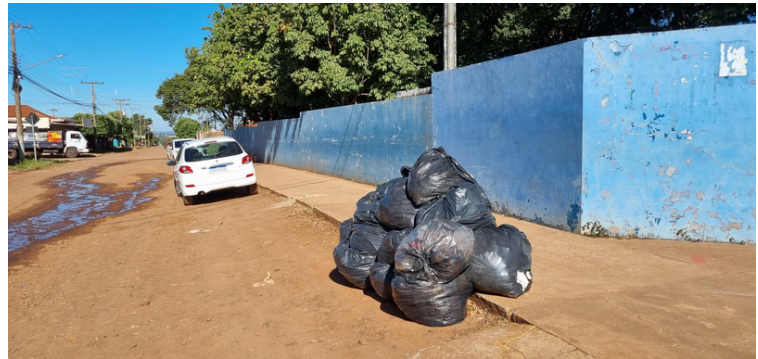
Foto 14 Sacos de lixo em frente a entrada da escola.

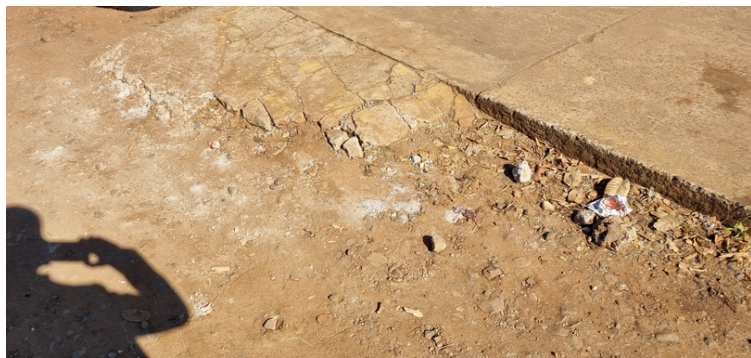
Foto 15 Rampa de acessibilidade danificada.
