Foto 1 Fachada UPA Leblon.

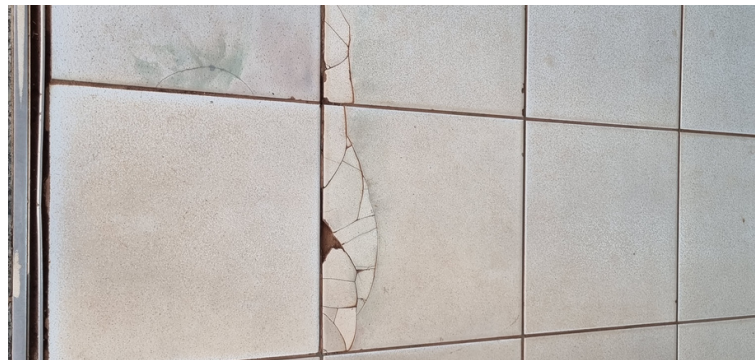
Foto 2 Piso quebrado na entrada da UPA.

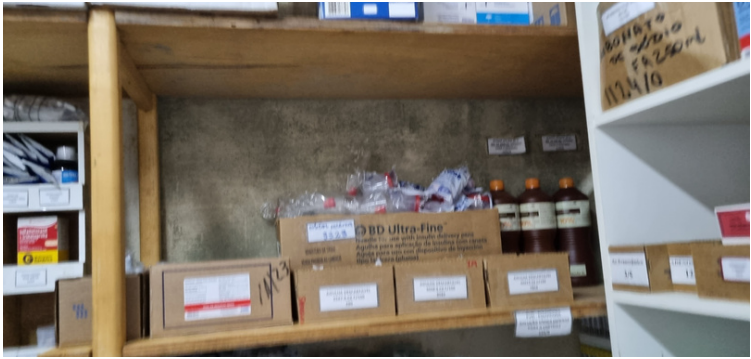
Foto 3 Mofo na parede da farmácia interna.

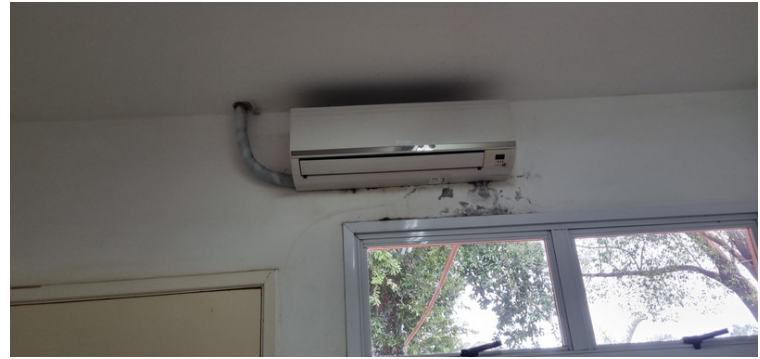
Foto 4 Infiltração com mofo na parede causada por vazamento no ar-condicionado.

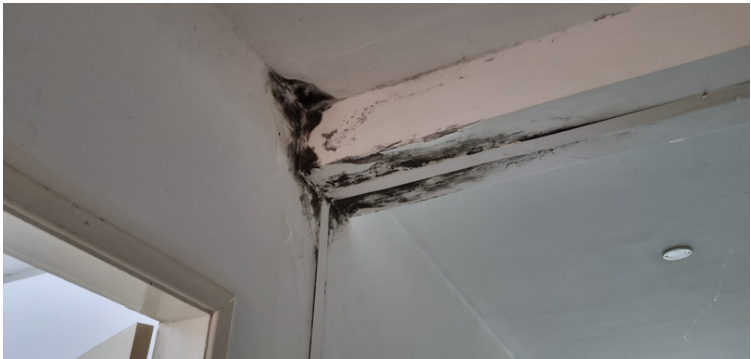
Foto 5 Infiltração próximo a coluna de sustentação no corredor da unidade.

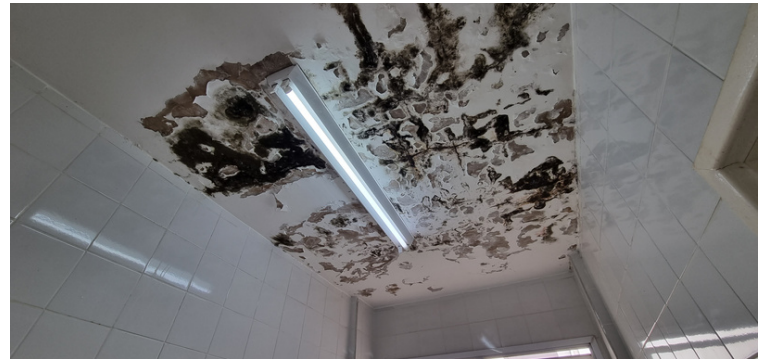
Foto 6 Infiltração com mofo na emergência pediátrica.

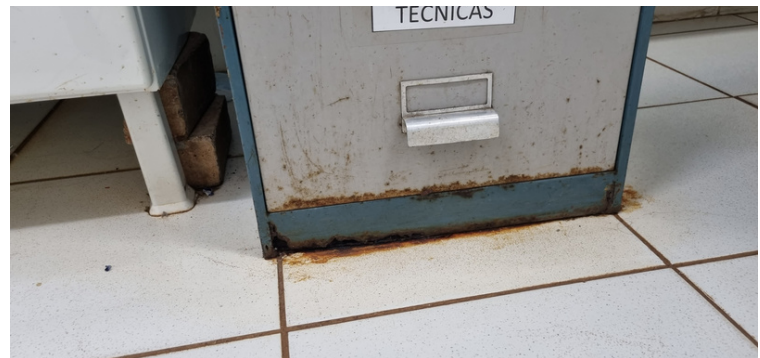
Foto 8 Armário enferrujado.

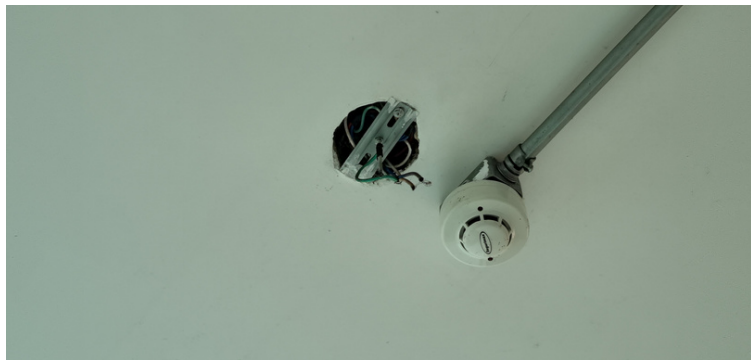
Foto 9 Fiação exposta no teto do corredor.

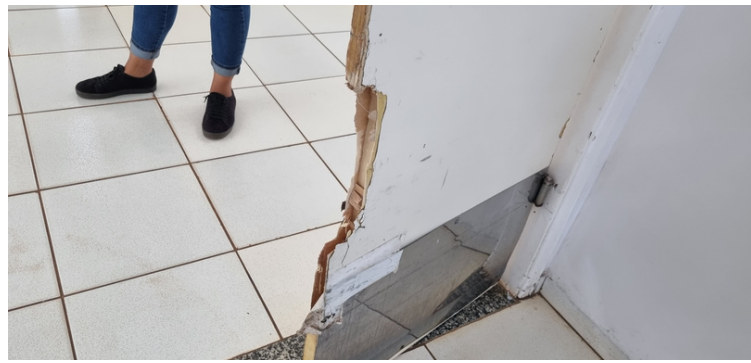
Foto 10 Portas das salas de emergência danificadas.

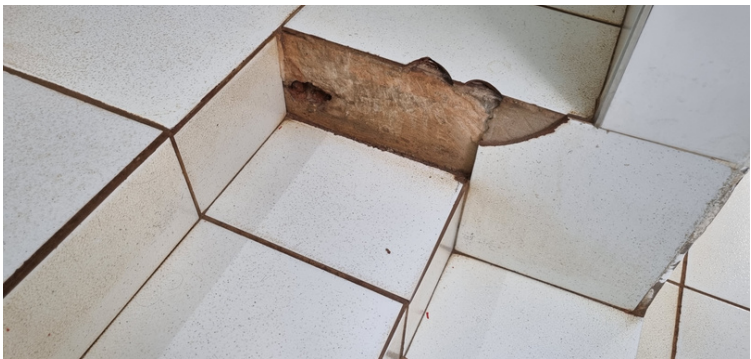
Foto 11 Pisos quebrados na sala de emergência.

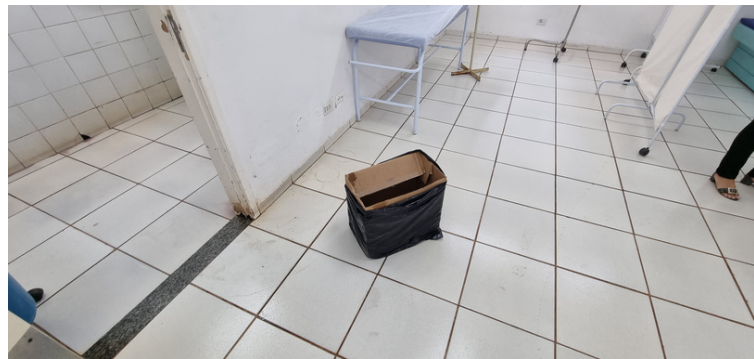
Foto 12 Goteiras na emergência adulta.

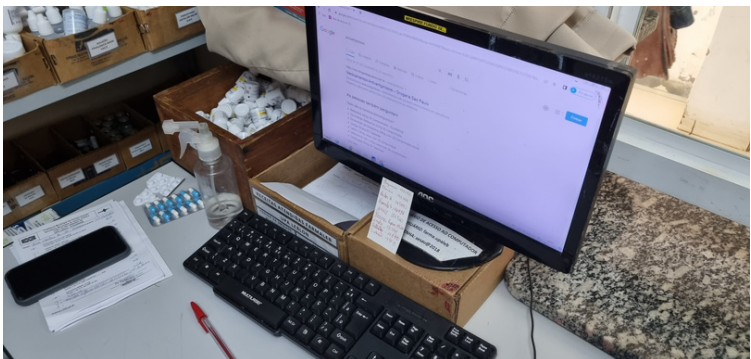
Foto 13 Computador da farmácia obsoleto.

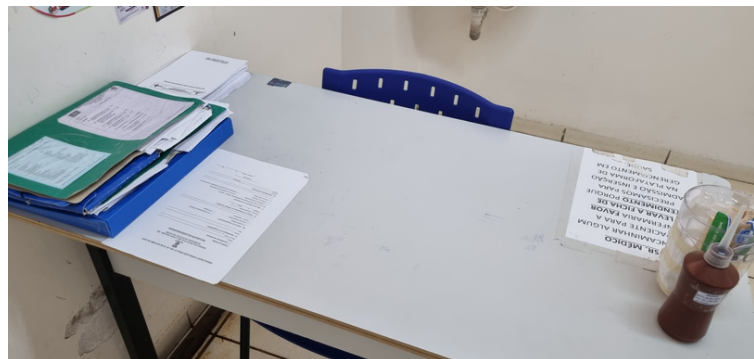
Foto 14 Consultórios médicos não possuem computadores, os próprios médicos levam seus notebooks e impressoras.

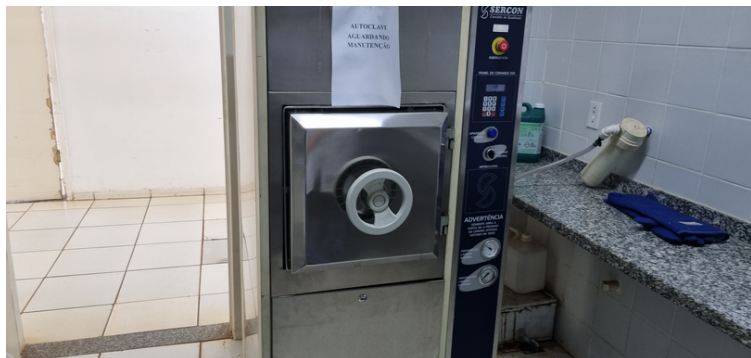
Foto 15 Autoclave estragada há mais de um ano.

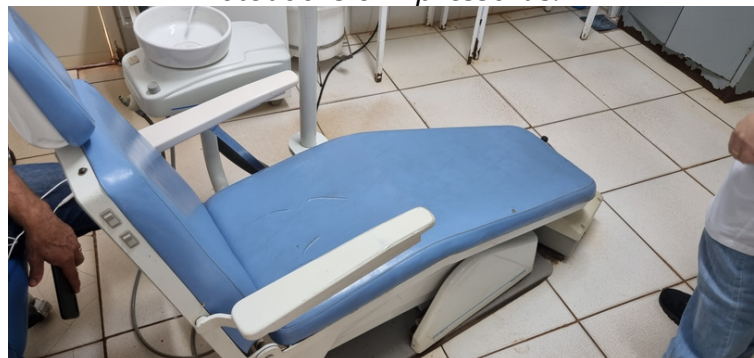
Foto 16 Cadeira odontológica antiga e enfrenta problemas com frequência.

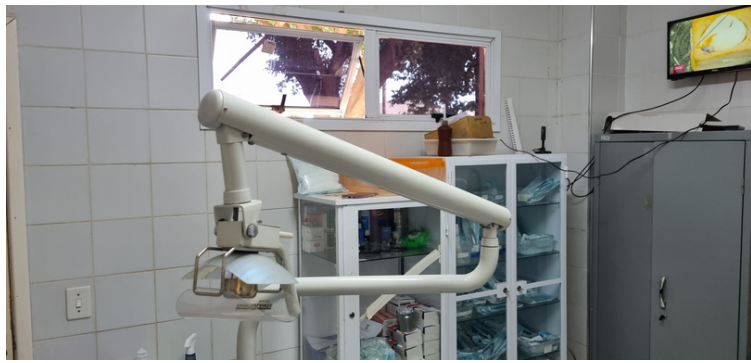
*Foto 17 Sala da odontologia muito pequena, suportando apenas um atendimento por vez.*

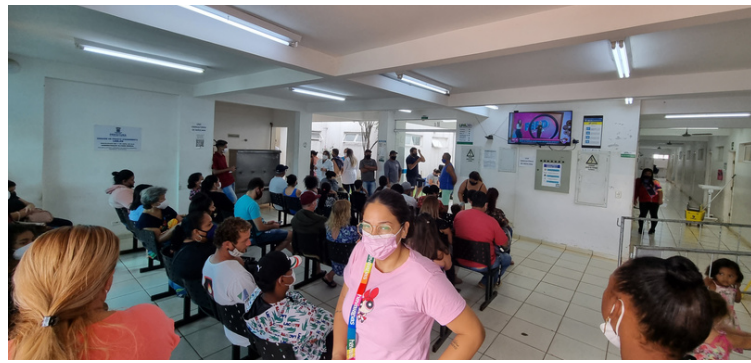
*Foto 18 Recepção muito pequena diante da demanda de pacientes que a unidade atende.*
