Foto 1 Fachada da Unidade de Saúde da Família dr. Hirose Adania - Bonança.

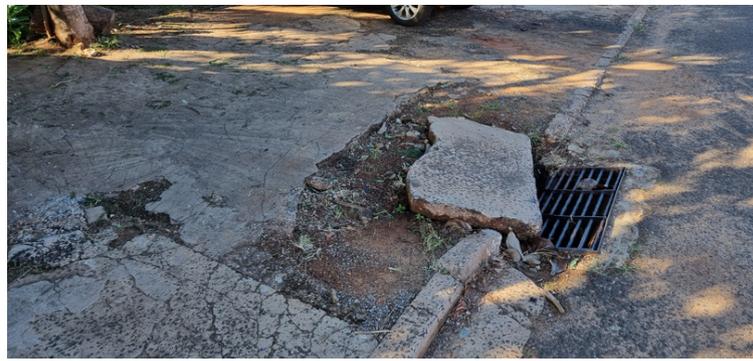
Foto 2 Calçamento quebrado deixando o bueiro aberto, causando risco a população que transita no local.

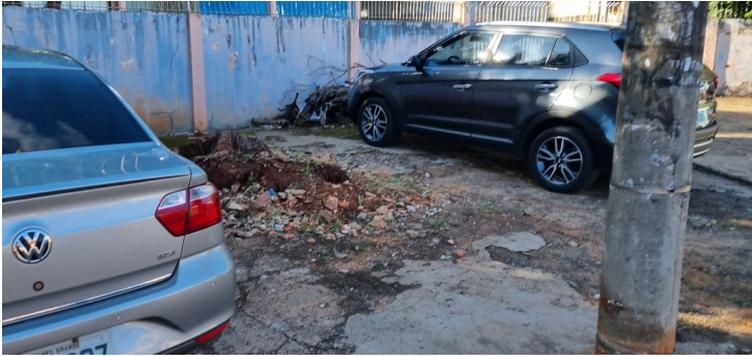
Foto 3 Raiz da árvore atrapalhando o trânsito de pedestres no local.

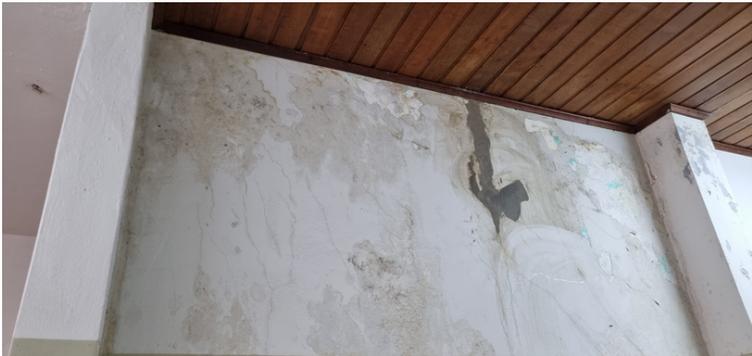
Foto 5 Parede do corredor com infiltrações.

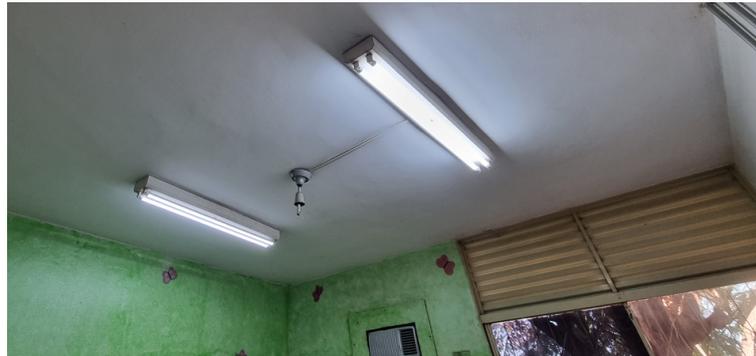
Foto 6 Sala continua sem ventilador, somente a estrutura.

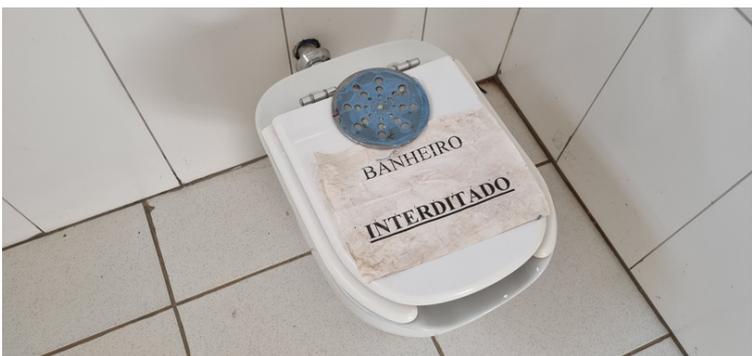
Foto 7 Banheiro dos servidores continua interditado há mais de ano.

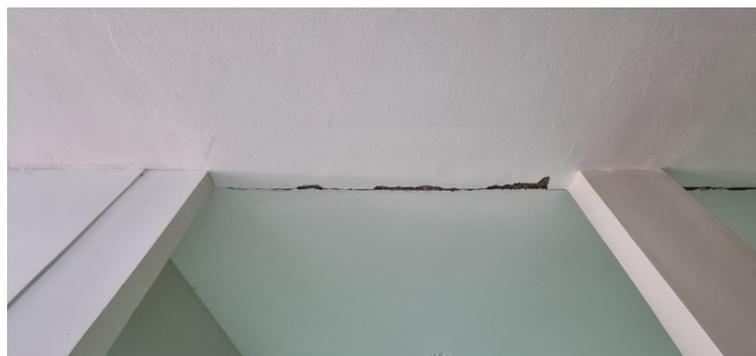
Foto 8 Rachadura no teto da recepção.

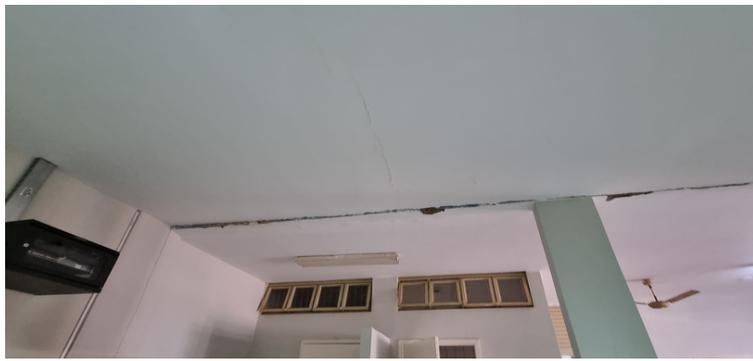
Foto 9 Rachadura no teto do anexo recém construído.

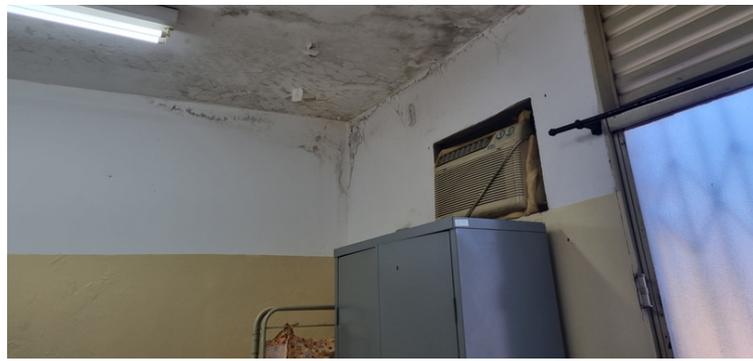
Foto 10 Ar condicionado do consultório 1 estragado.

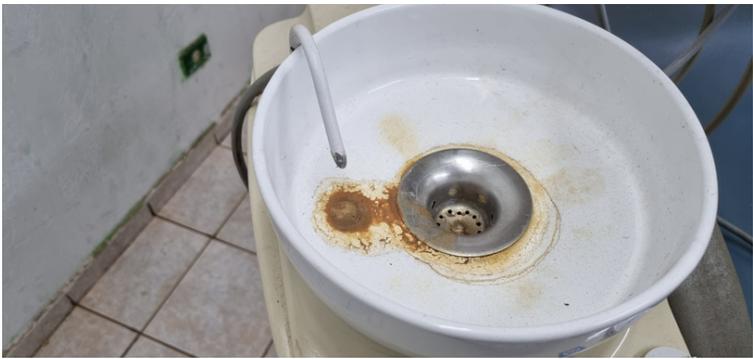
Foto 11 Cuba utilizada pelos dentistas enferrujada.

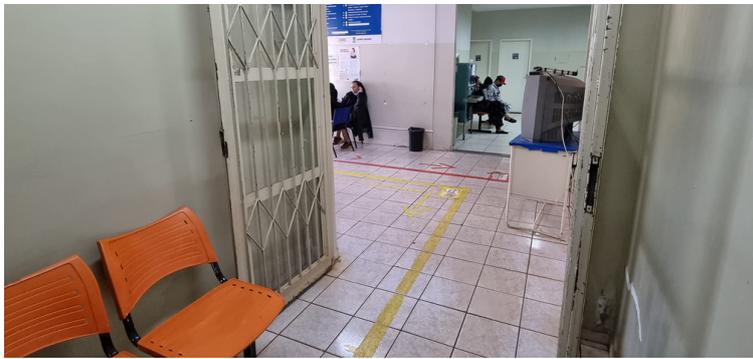
Foto 12 Porta de acesso do corredor para a recepção sem maçaneta.

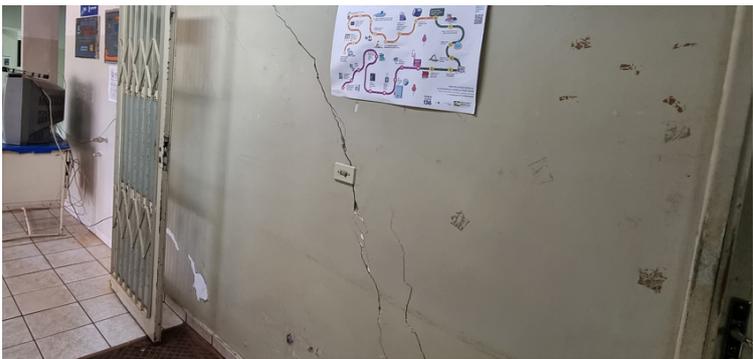
Foto 13 Rachadura na parede do corredor aumentou em um ano.

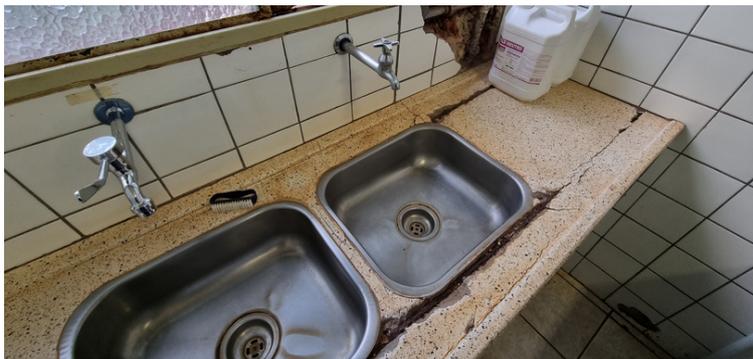
Foto 14 Cuba das pias danificada e com azulejos quebrados.

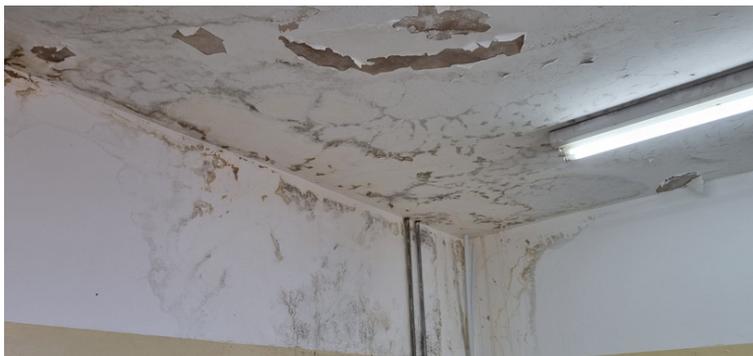
Foto 16 Infiltração com fungos na parede e teto do consultório 1.

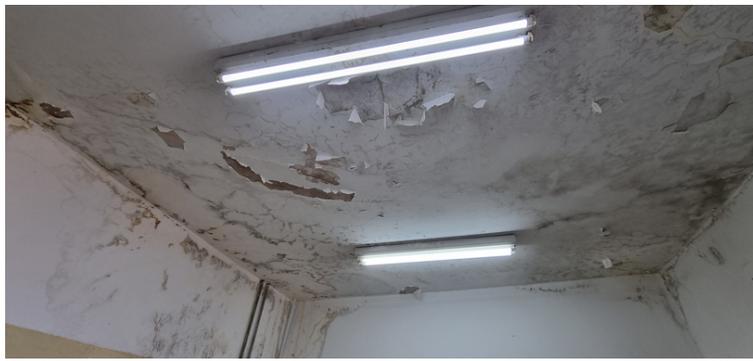
Foto 17 Infiltração na sala antiga da odontologia.

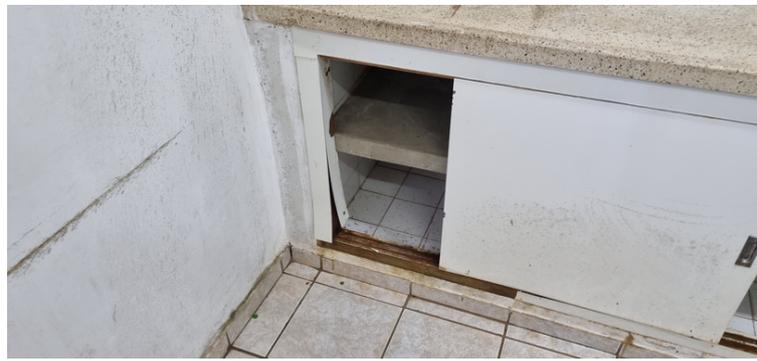
Foto 18 Móveis quebrados na sala de esterilização.

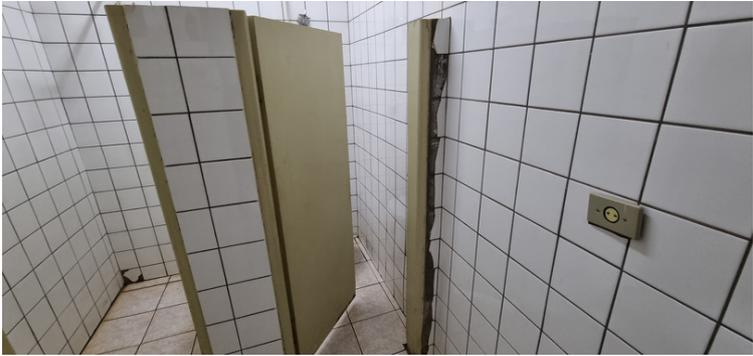
Foto 19 Azulejos no banheiro quebrados.

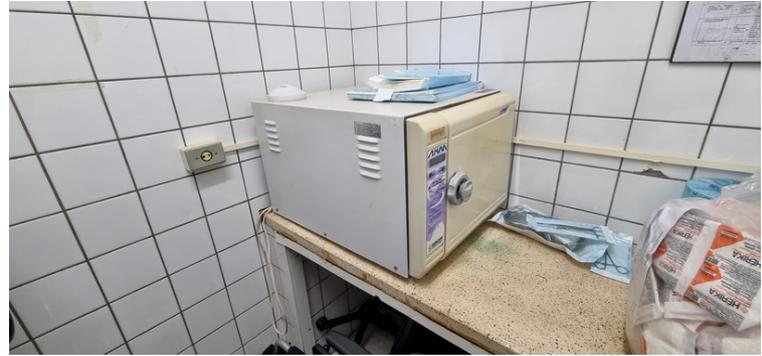
Foto 20 Autoclave estragada por falta de manutenção há anos.

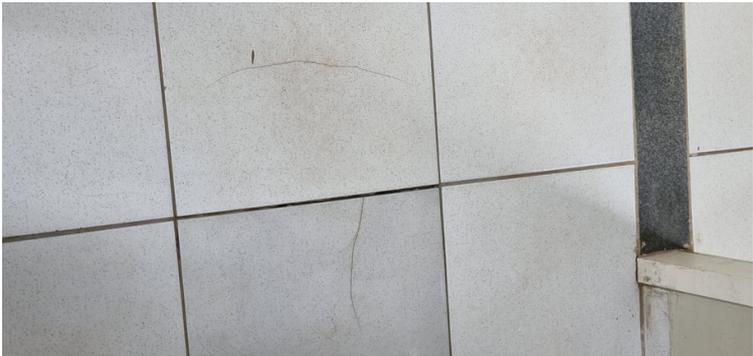
Foto 21 Infiltração de água nos pisos, deixando ocos por baixo.

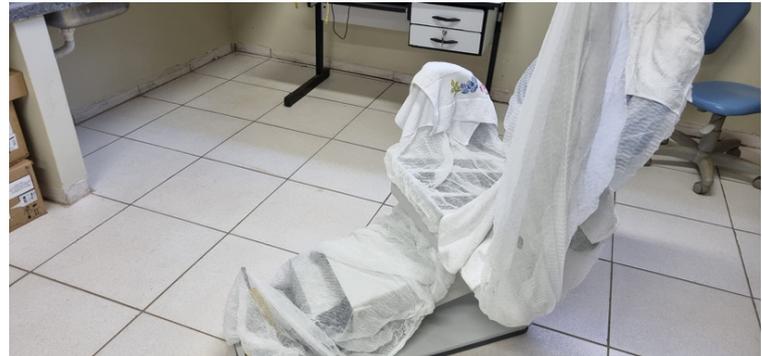
Foto 22 Cadeira nova da sala de odontologia sem funcionamento, pois veio faltando peças

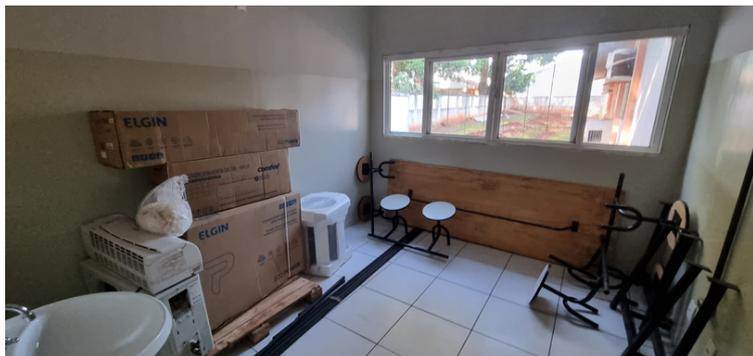
Foto 23 Aparelhos de ar condicionado novos parados sem instalação.
