Foto 1 Fachada da Unidade de Saúde da Família Edson Quintino Mendes - Jardim Itamaracá.

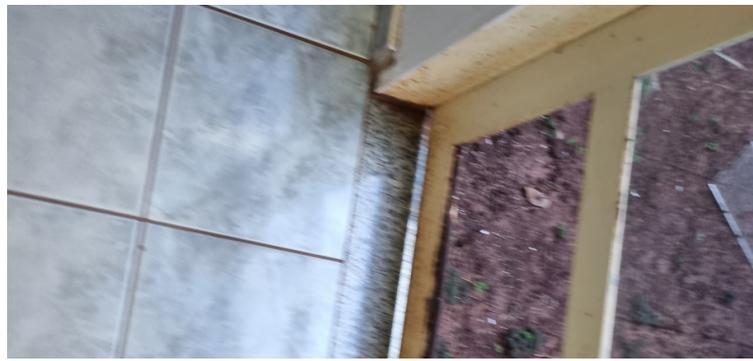
Foto 2 Porta do corredor com o vidro quebrado e com ferrugem.

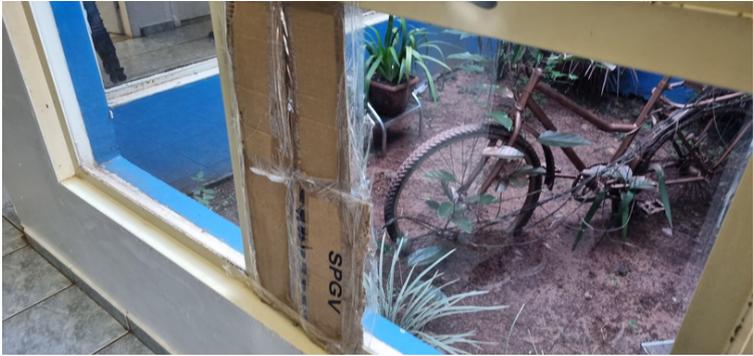
Foto 3 Vidro da janela quebrado.

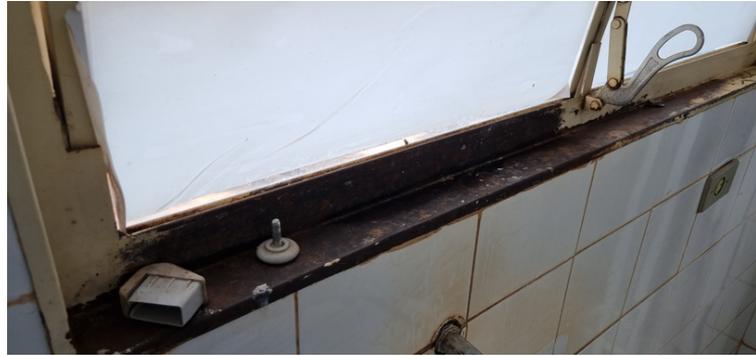
Foto 4 Janela enferrujada.

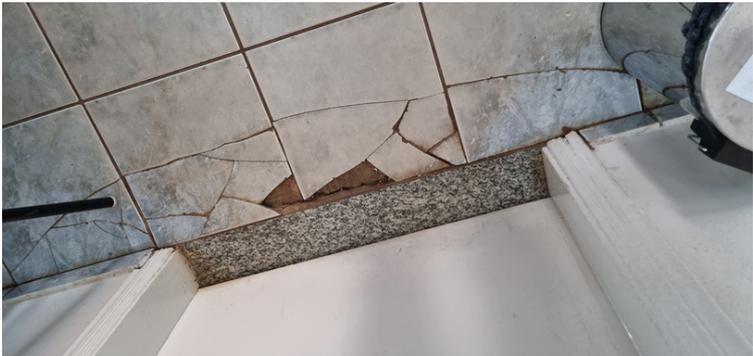
Foto 5 Pisos quebrados na entrada do consultório.

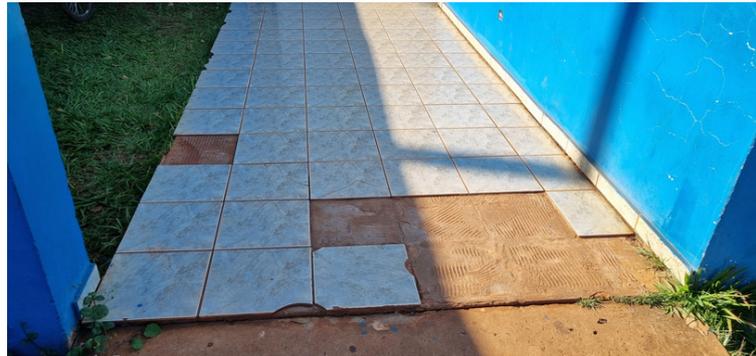
Foto 6 Pisos danificados na entrada da unidade de saúde.

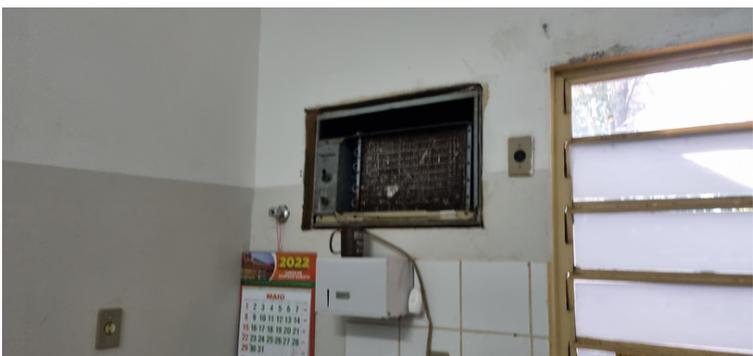
Foto 7 Ar-condicionado do consultório antigo e sem funcionar.

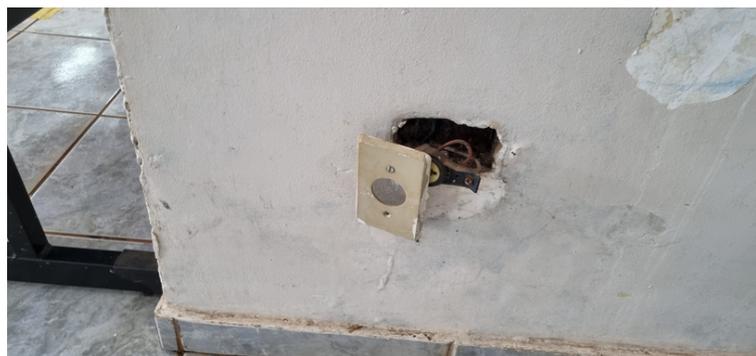
Foto 8 Tomada com fiação exposta na recepção.

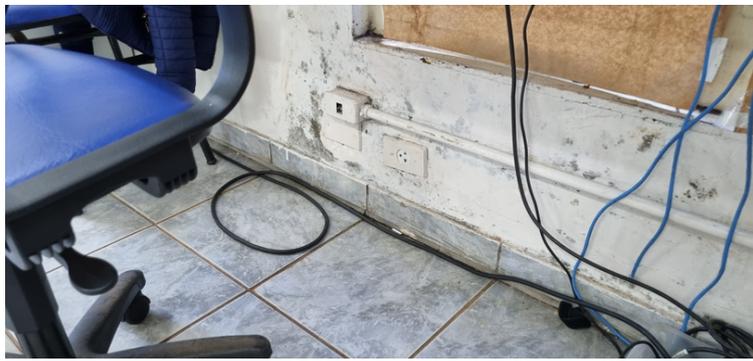
Foto 9 Infiltração na parede da sala de odontologia.

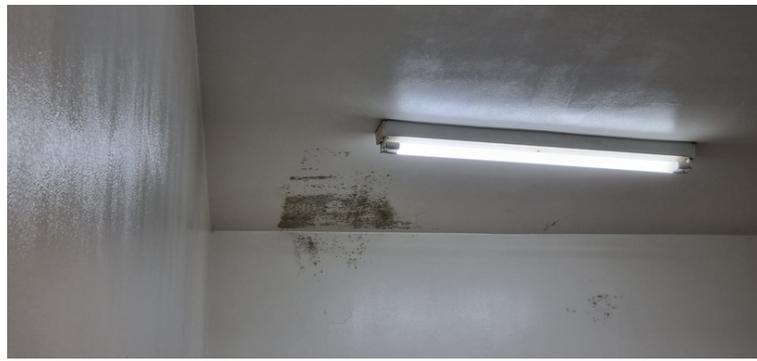
Foto 10 Infiltração com mofo no teto da sala de odontologia.

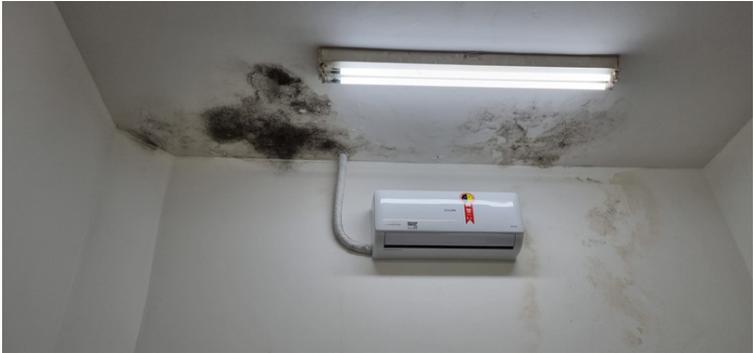
Foto 11 Infiltração na parede e teto da farmácia com a presença de fungos.

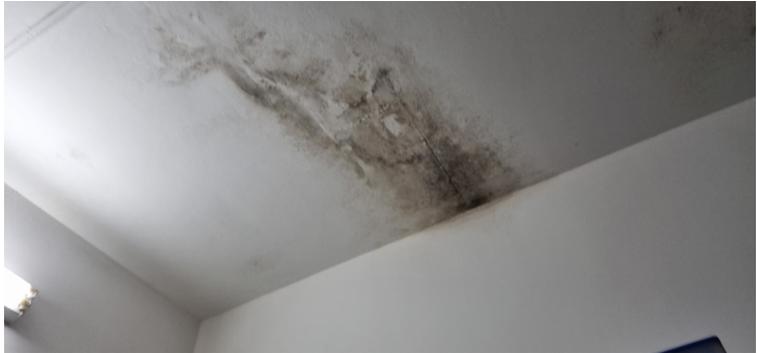
Foto 12 Infiltração com mofo em uma das salas de atendimento.

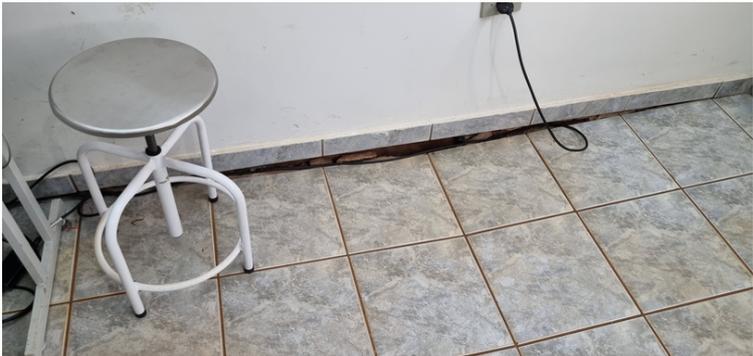
Foto 13 Piso do consultório cedendo, causando uma fenda entre a parede e o piso.

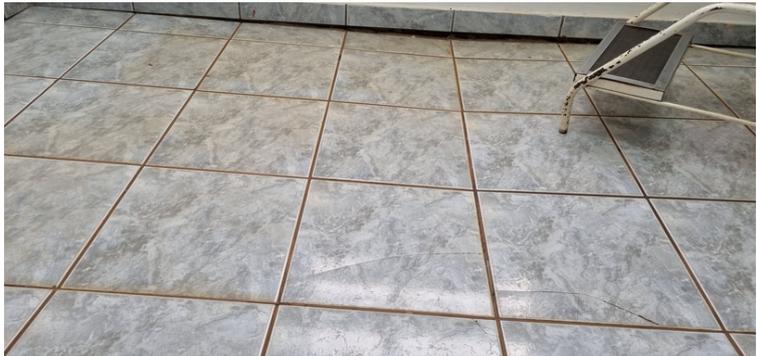
Foto 14 Piso cedendo em uma das salas da unidade.

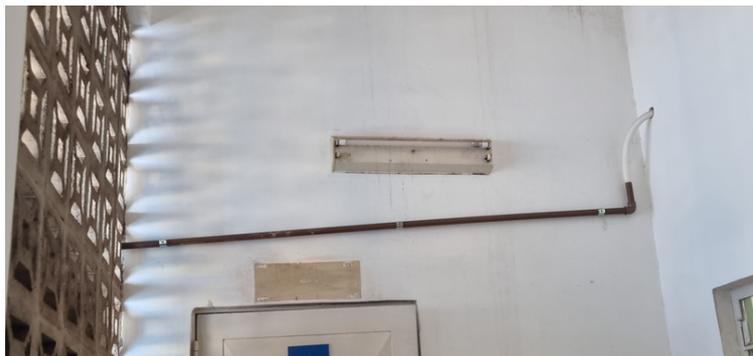
Foto 15 Luminária sem lâmpada na entrada da unidade.

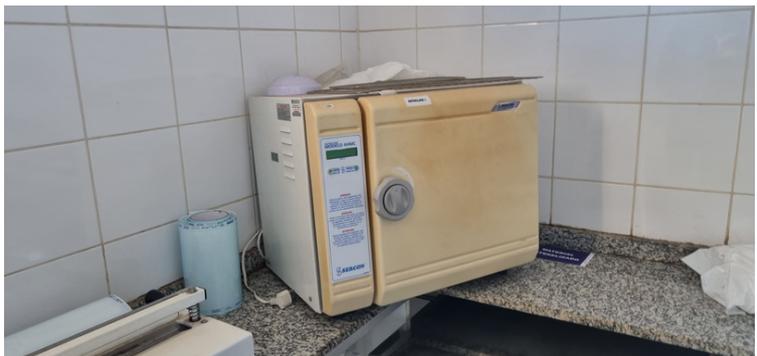
Foto 16 Autoclave estragada há anos.

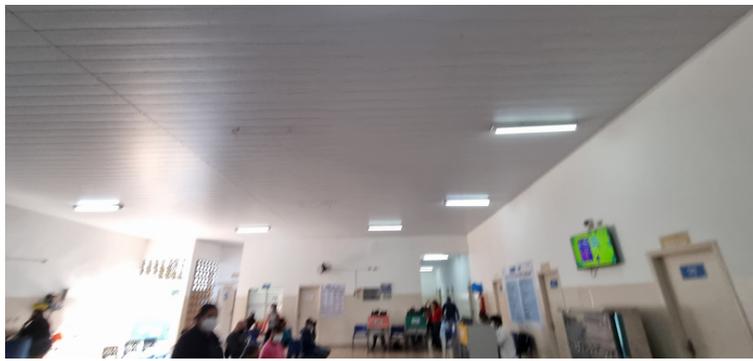
Foto 17 Recepção carente de iluminação.

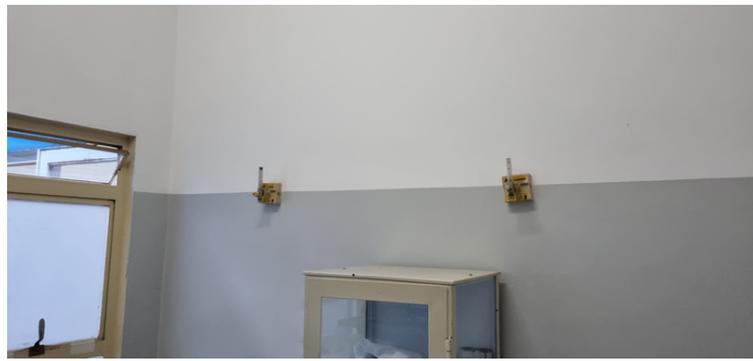
Foto 18 Oxigênio da sala de inalação sem funcionar.

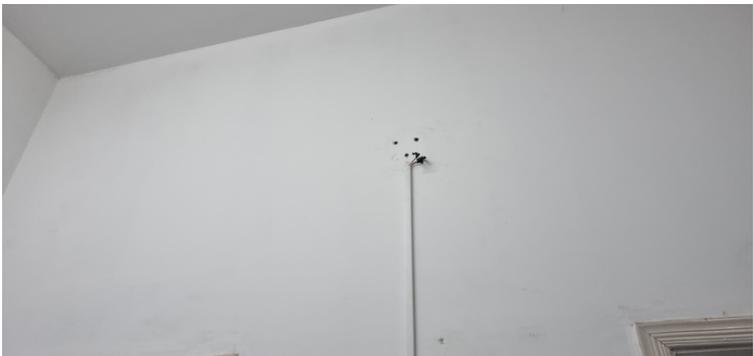
Foto 19 Falta de ventilador na sala dos agentes comunitários.

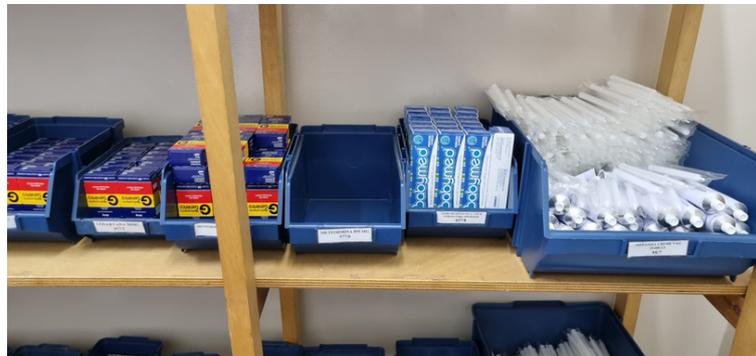
Foto 20 Prateleiras com falta de medicamentos na farmácia.
